RESUMEN DE DATOS

Fecha y hora	Domingo, 15 de junio de 2014, 11:13 h¹
Lugar	Aeropuerto de Burgos

Matrícula	EC-ZOY
Tipo y modelo	ZH-XL
Explotador	Privado

INFORME

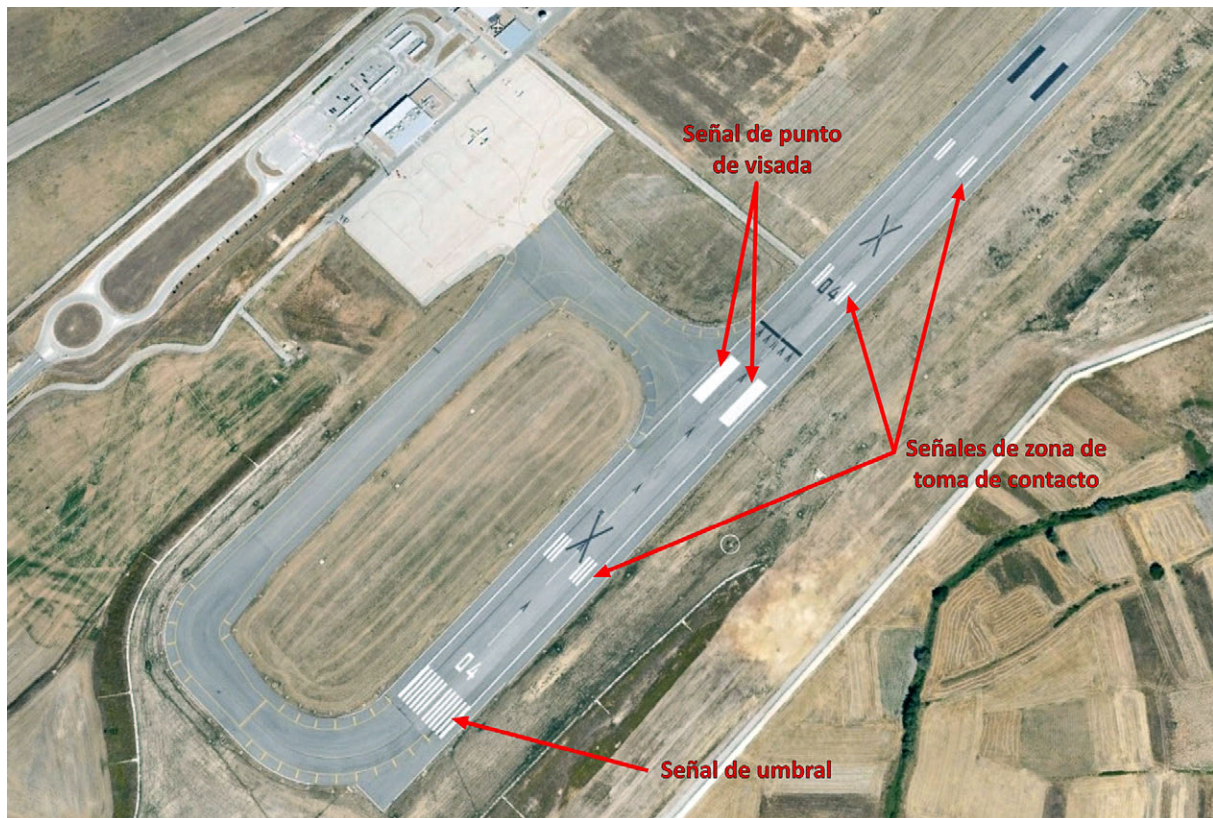
Figura 1. Configuración actual de la cabecera 04 del aeropuerto de Burgos

La pista 04 dispone de señales de umbral, designadora de pista, eje, borde de pista, de punto de visada y de zona de toma de contacto con clave de distancia (véase figura 1). Esta última señal consiste en 4 pares de señales, que están espaciadas entre sí 150 m, comenzando el primer par a una distancia de 150 m del umbral de pista. El segundo

par de señales de zona de toma de contacto coincide con la señal de punto de visada, quedando «tapada» por ésta, al ser de mayores dimensiones.

Asimismo, aunque están tapadas con pintura negra, es posible apreciar fácilmente señales antiguas, tales como señales de umbral desplazado, de pista cerrada, etc.

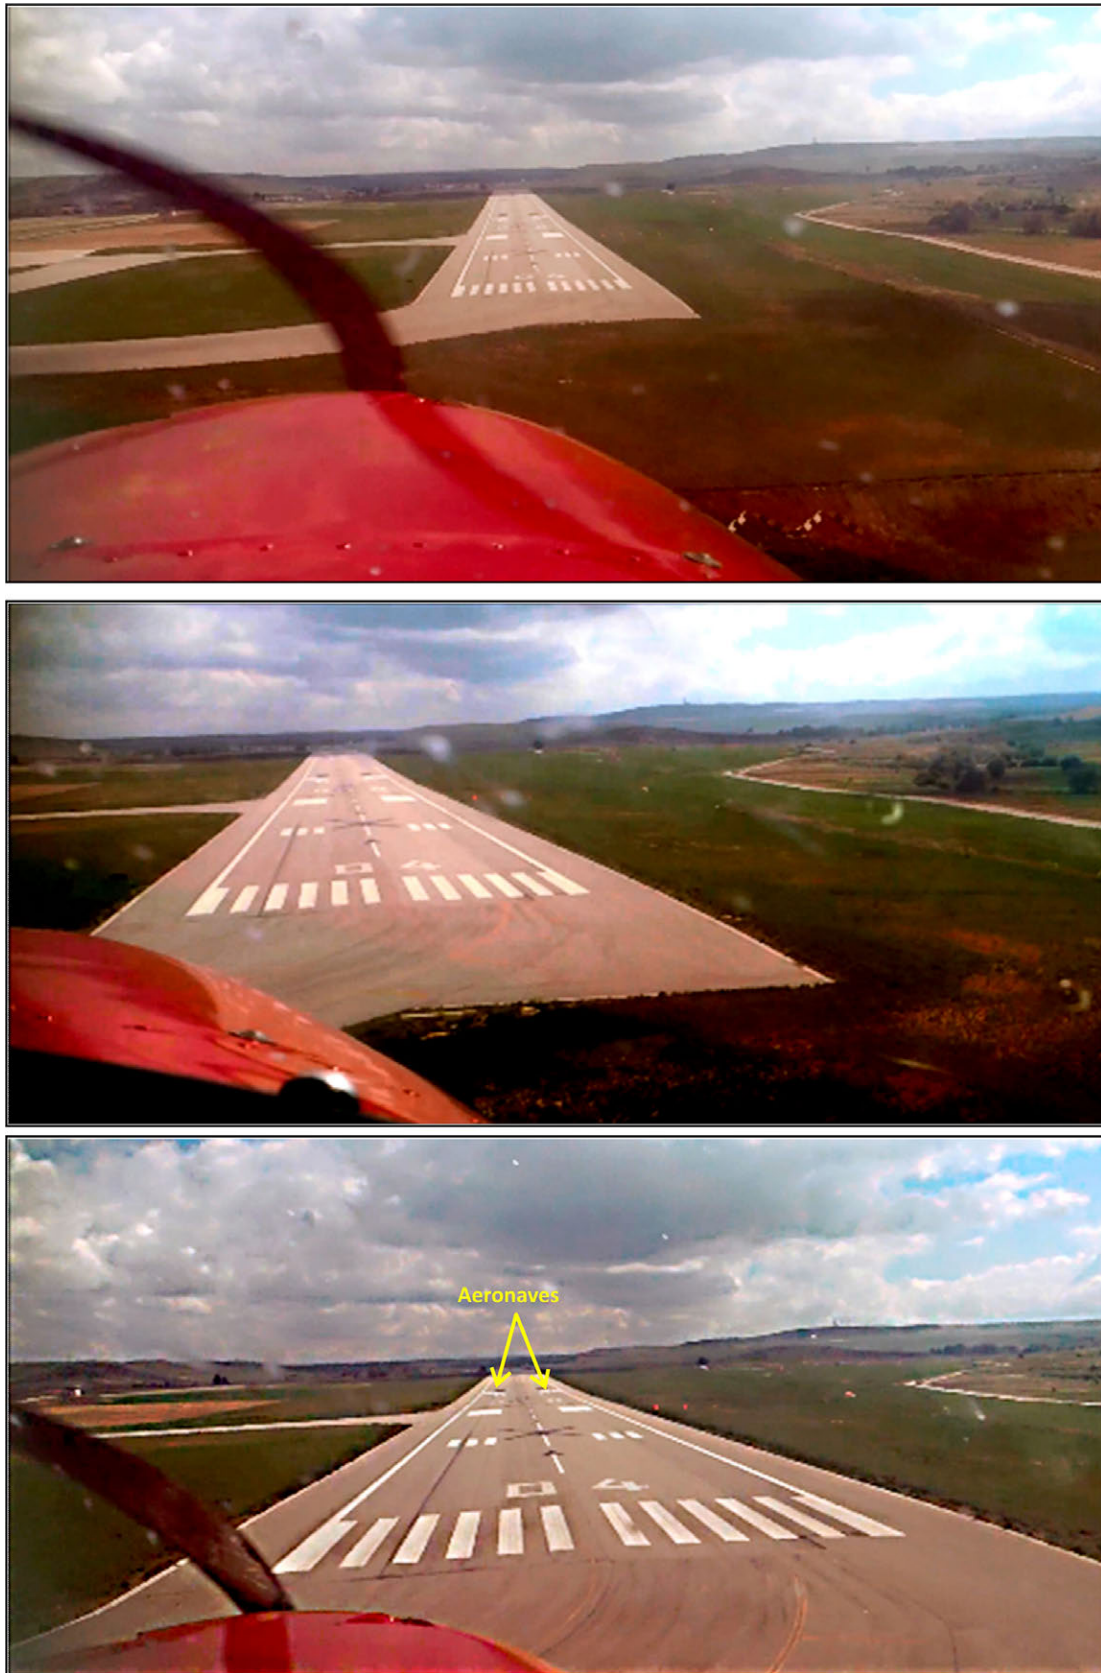
Figura 2. Secuencia de fotogramas extraídos de la grabación de la aproximación

El visionado de esta filmación ha permitido determinar que el piloto hizo una aproximación muy larga a la pista 04. De hecho, la grabación comienza cuando la aeronave se encuentra en la prolongación del eje de pista, a punto de alcanzar la carretera BU-30, lo que implica que estaría a unos 3 km de la cabecera de la pista 04. Aunque la pista del aeropuerto ya es perfectamente identificable en ese momento, debido a la distancia y altura de la aeronave, no es posible identificar ningún detalle en su superficie.

En la filmación se aprecia que la aeronave continuó la aproximación con normalidad. En el momento en el que cruzaba la carretera N-1, a 1,5 km del umbral de pista, se encontraba ligeramente desalineada con la pista, volando a la izquierda de la misma. Las señales de la pista comenzaban a vislumbrarse.

Cuando la aeronave se encontraba a unos 600 m de la cabecera de pista, ya se veían claramente las señales de umbral, las de zona de toma de contacto y las de visada. Al fijar la vista en el par de señales de toma de contacto más alejadas del umbral, parece advertirse que son algo mayores que el par anterior, pero nada indica que puedan ser objetos.

Cuando la aeronave se encuentra sobre la señal designadora de pista, a punto de contactar con la pista, empieza a advertirse la silueta de dos aeronaves situadas sobre el primer par de señales de toma de contacto.

Tras el aterrizaje de la aeronave se observa que la aeronave que estaba situada a la derecha del eje de la pista ya ha iniciado la carrera de despegue, permaneciendo la otra detenida.

Esta segunda aeronave inicia su carrera de despegue unos 15 s después de haberlo hecho la primera. En ese momento, la aeronave EC-ZOY, que acababa de aterrizar, estaba completando el recorrido de aterrizaje y se encontraba a la altura del penúltimo par de señales de zona de contacto.

Durante el tramo de aproximación, y como se ha podido comprobar al visualizar la grabación de la misma, no era fácilmente detectable la presencia de las dos aeronaves al quedar mimetizadas en la pista a causa de sus pequeñas dimensiones, ser de color blanco y estar situadas sobre las señales de zona de toma de contacto.

La mínima distancia a la que estuvieron las aeronaves estuvo en torno a 150 m, que es la distancia que hay entre cada par de señales de zona de toma de contacto.
