## Informe técnico ULM A-018/2014

Accidente ocurrido el 8  
de agosto de 2014,  
a la aeronave ultraligera  
motorizada QUICK SILVER  
MXL-SPORT-IIR, matrícula  
EC-FL8, operada por un piloto  
privado, en el aeródromo  
de Sotos (Cuenca)

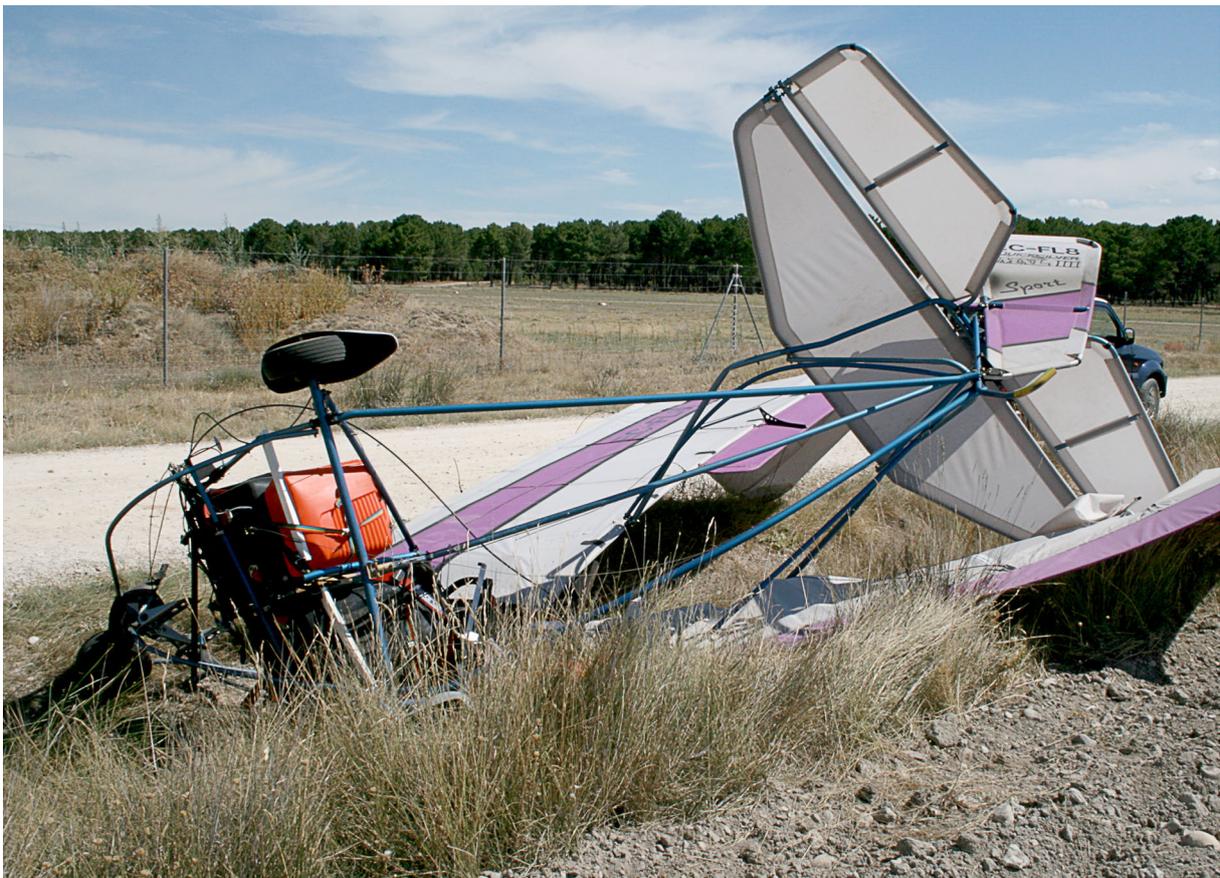
Figura 1. Fotografía de la aeronave después del accidente

Nada más caer, la aeronave quedó apoyada en el terreno sobre la parte delantera, volcada hacia el lado izquierdo y con los planos doblados hacia atrás. Todos los restos estaban agrupados y los únicos elementos que se desprendieron fueron las partes de las dos palas de la hélice que se rompieron, los cuales quedaron también al lado de la aeronave. No había huellas de rodadura ni deslizamiento en el terreno.

Las roturas que presentaban los distintos elementos de la aeronave eran compatibles con el impacto contra el suelo.

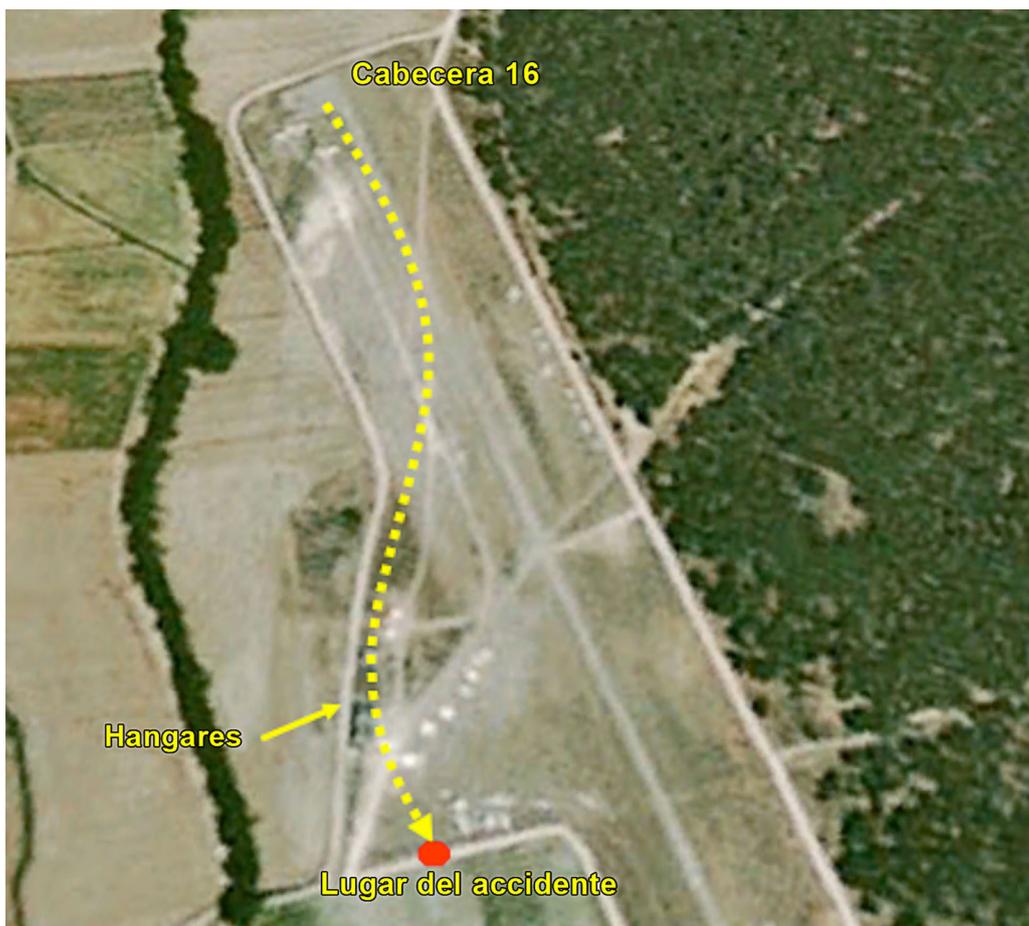
De acuerdo con la información del único testigo que presencié el accidente, el piloto despegó por la cabecera 16 recorriendo muy poca distancia sobre la pista y alcanzó una altura aproximada de 15 m. A continuación realizó un viraje a la derecha hasta pasar

Figura 4. Croquis con la trayectoria

por encima de los hangares y finalmente realizó un viraje a la izquierda y se precipitó contra el suelo junto al camino que da acceso al aeródromo desde el pueblo.
