CIAIAC

Informe técnico ULM A-019/2014

Accidente ocurrido el 5
de septiembre de 2014, a la
aeronave Tecnam P2002 SIERRA,
matrícula EC-ER7, en Villavieja
del Lozoya (Madrid)

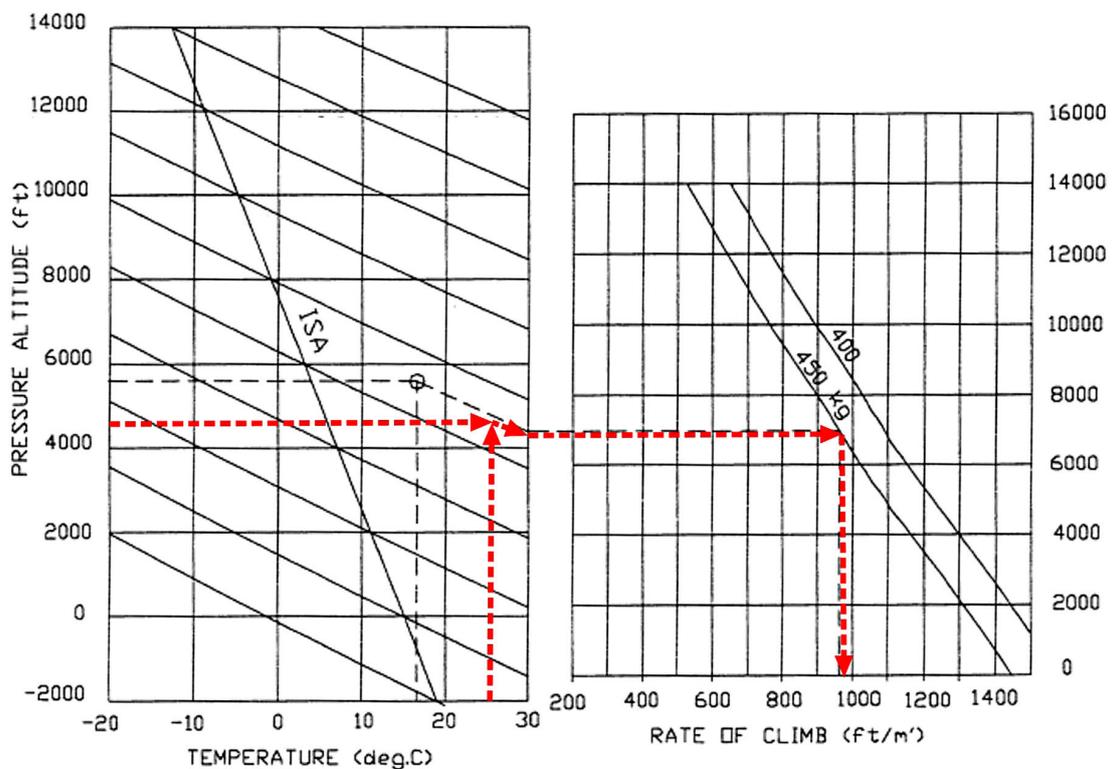
Figura 1. Tabla de actuaciones en ascenso de la aeronave

La tabla de la figura siguiente, que ha sido extraída del manual de vuelo de la aeronave, permite calcular el régimen máximo de ascenso de la misma en función de la altitud de presión, la temperatura exterior y el peso de la aeronave, para unas condiciones dadas de flaps retraídos, motor a máxima potencia y velocidad indicada de 130 km/h.

Particularizando en dicha tabla para las condiciones existentes en el vuelo del accidente, marcado con línea roja discontinua, y considerando que el peso de la aeronave estaría próximo al máximo (450 kg), se obtiene que el régimen máximo de ascenso estaría en torno a 975 ft/min.

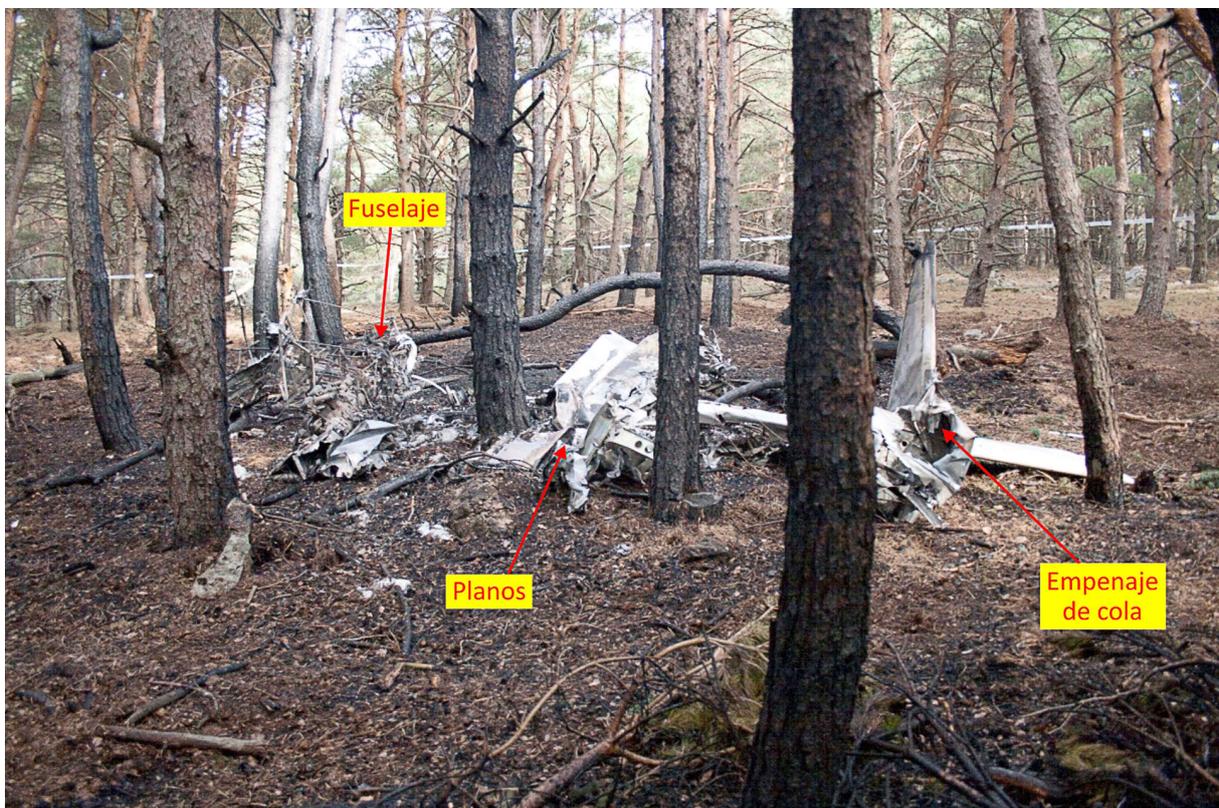
Figura 2. Fotografía general de los restos de la aeronave

La aeronave se encontraba fragmentada en cuatro partes principales: fuselaje, empenaje de cola, plano izquierdo y plano derecho.

Tras el impacto contra el terreno se inició un incendio en la aeronave, que la afectó fuertemente, y que se extendió a la vegetación circundante al prenderse la pinocha que cubría el suelo, aunque no llegó a consumir ninguno de los pinos, limitándose la afección del fuego a la corteza.

El fuselaje y uno de los planos quedaron casi totalmente consumidos por el fuego, en tanto que el otro plano y el empenaje de cola resultaron poco afectados.

Del fuselaje sólo quedaba la estructura tubular. En la parte que ocupaba la cabina sólo fue posible identificar las palancas de mando de profundidad/alabeo y los pedales, no quedando rastro del resto de controles e indicadores.

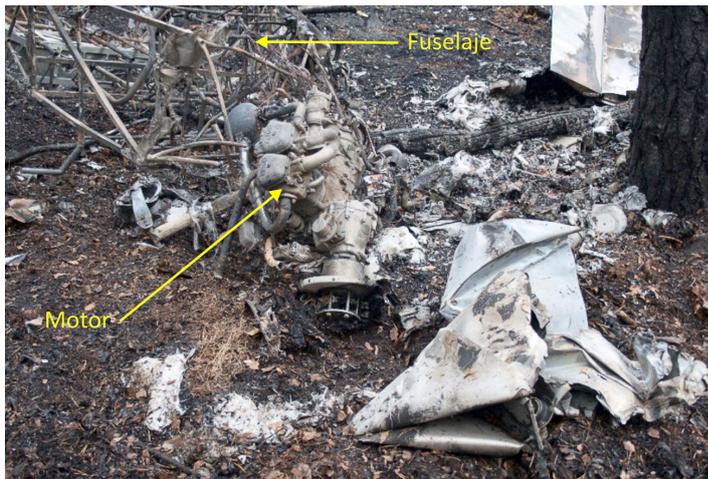
Figura 3. Fotografía de los restos con el motor en primer plano

El motor permanecía en su posición, unido a la estructura de la aeronave. La hélice había sido consumida por el fuego, a excepción de un trozo de pala que se encontró separado del motor. Este fragmento también había sido afectado por el fuego.

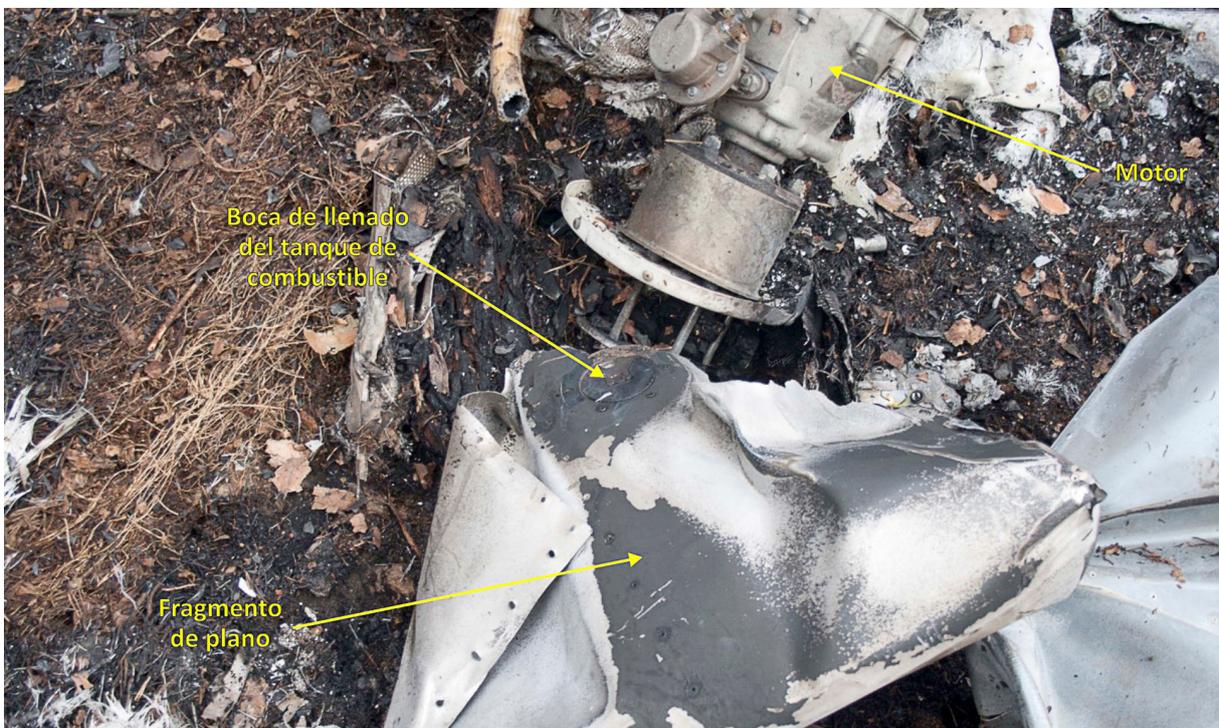
Figura 4. Fotografía del fragmento de plano junto al motor

Junto al motor se encontró un trozo de uno de los planos, que comprendía parte del depósito de combustible.

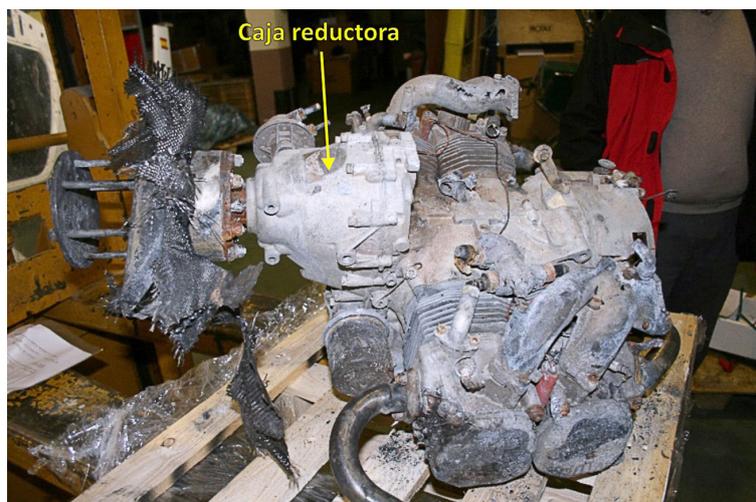
Figura 5. Fotografía del motor en el taller

El motor que equipaba la aeronave era de la marca Rotax, modelo 912ULS, y número de serie 5646120.

Exteriormente mostraba indicios de haber sido afectado por el calor del incendio.

El volante magnético se encontraba aparentemente en condiciones normales.

La bomba de combustible no presentaba daños, ni indicios de fallo.

Este motor dispone de una caja reductora, situada entre el motor y la hélice, cuya función es la de transmitir la potencia del motor a la hélice, disminuyendo a la vez el régimen de giro en una relación de 2,43:1. Se desmontó esta caja y se observó que los rodamientos y las ruedas dentadas estaban en buenas condiciones, aunque mostraban signos de oxidación, que posiblemente se debían a la entrada de agua utilizada en las labores de extinción del incendio.

Dentro de esta caja y formando parte del mecanismo reductor, hay un embrague cuya función es absorber sobrecargas que pudieran afectar al sistema, tales como las debidas a un impacto de la hélice. Este dispositivo tiene unas marcas que en caso de que se produjera una entrada de carga anormal se desalinearían. Las marcas del embrague del motor del accidente estaban alineadas, lo que evidenciaría que la hélice no impactó contra ningún obstáculo mientras el motor se encontraba suministrando potencia.

Se examinaron las válvulas, árbol de levas, émbolos, bielas, cigüeñal, etc., no encontrándose evidencias de funcionamiento anormal.

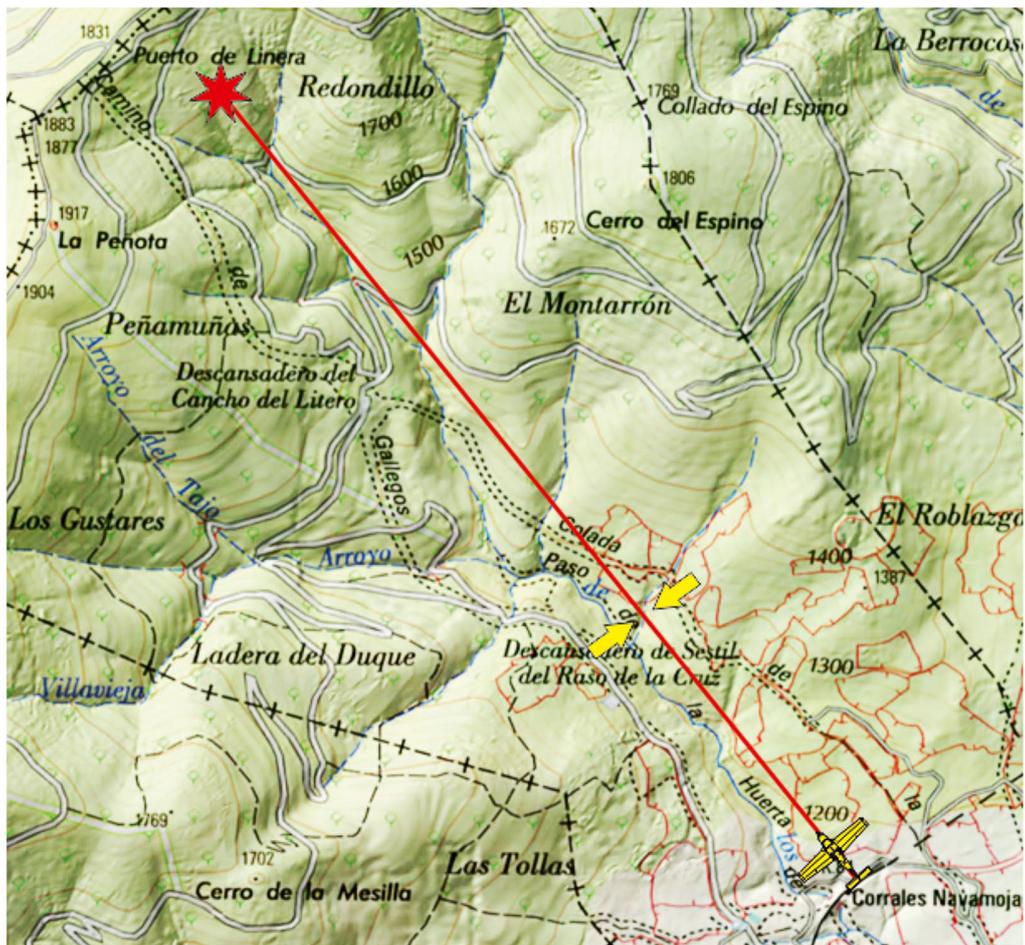
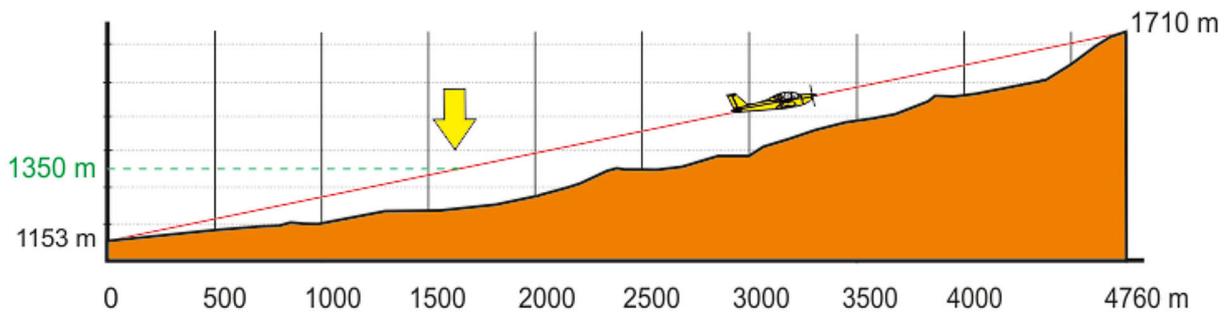
Figura 6. Planta de la trayectoria probable seguida por la aeronave (arriba) y perfil del terreno en esa trayectoria (abajo)

En la figura 6 se ha representado la trayectoria probable seguida por la aeronave y el perfil del terreno según la misma. Asimismo, en el perfil se han dibujado dos líneas. Una de color rojo que sería la línea de máximo ascenso que pasa por el punto del accidente y otra en color verde que marca la altitud de 1.350 m. El punto en el que estas dos rectas se cortan representa el lugar en el que teóricamente habría comenzado el ascenso (a máximo régimen) para que al alcanzar el lugar del accidente, la altitud de la aeronave fuese igual a la cota del terreno. Este punto se ha señalado en la planta con dos flechas amarillas.

Aunque no ha sido posible identificar la causa o causas que lo produjeron, el hecho es que la aeronave se aproximó a la sierra ganando durante ese trayecto menos altura de

la que era capaz. Estas condiciones dieron como resultado que en un momento dado la aeronave se encontraba demasiado baja y demasiado próxima a la cuerda de la sierra, para superarla siguiendo la trayectoria que llevaba.
