## Informe técnico IN-031/2014

Incidente ocurrido el 24 de septiembre de 2014, a las aeronaves: AIRBUS A320, matrícula HA-LPL, operada por Wizz Air; y AIRBUS A320, matrícula EC-LZF, operada por Vueling, en el TMA de Barcelona (Barcelona)

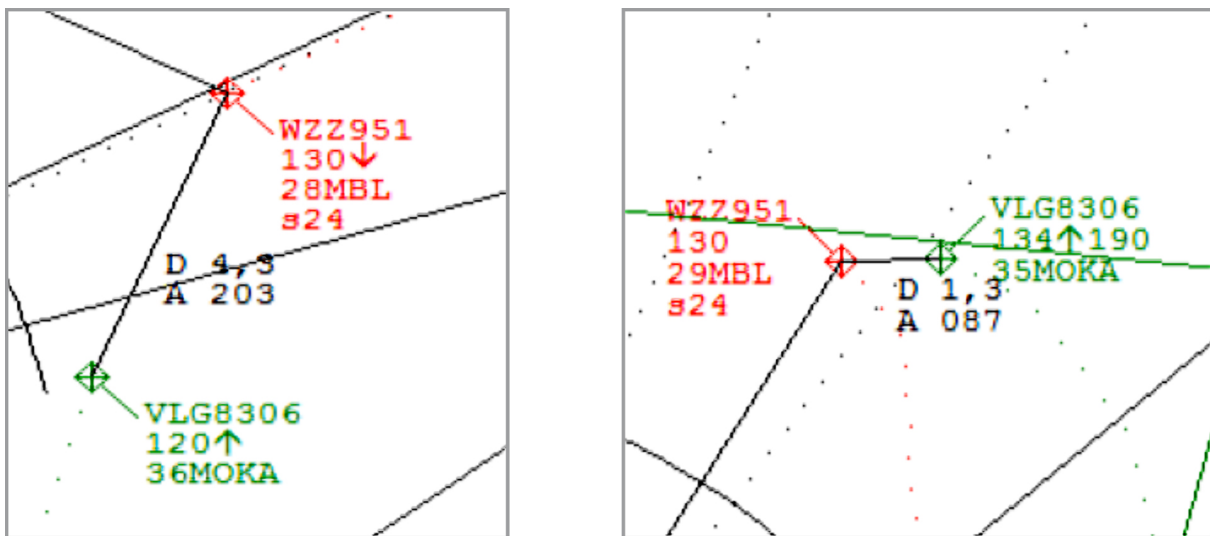
Figura 1. Posiciones de las aeronaves a las 17:03:55 (izquierda) y a las 17:05:41 (derecha)

A las 17:03:55, la distancia horizontal entre ambas aeronaves se había reducido a 4,3 NM. Para entonces, el controlador del sector T1 de LECB había instruido a la aeronave WZZ951 a realizar un 360° debido a tráfico sobre el DVOR/DME SLL.

A las 17:05:41, se produjo la mínima distancia de separación entre las aeronaves WZZ951 y VLG8306, 400 ft en vertical y 1,3 NM en horizontal.

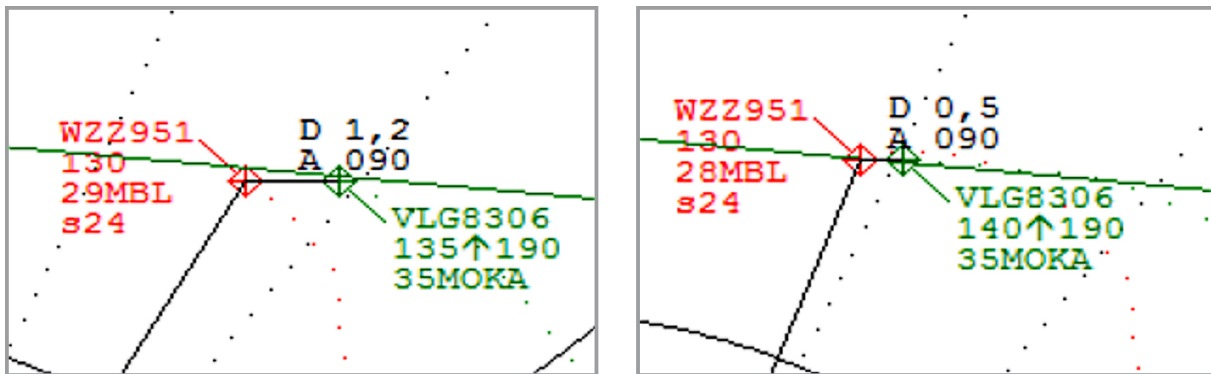
A las 17:05:46, la distancia horizontal entre ambas era de 1,2 NM y la vertical 500 ft, momento en el cual la aeronave WZZ951 estaba solicitando vectores para volver a la ruta.

A las 17:06:17, se alcanzó la mínima distancia horizontal entre las aeronaves WZZ951 y VLG8306, 0,5 NM, siendo en ese momento la distancia vertical de 1.000 ft entre ambas. A partir de ese momento la separación horizontal entre las aeronaves fue aumentando, debido a que las aeronaves siguieron trayectorias divergentes.

Figura 2. Posiciones de las aeronaves a las 17:05:46 (izquierda) y a las 17:06:17 (derecha)
