# CIAIAC

COMISIÓN DE  
INVESTIGACIÓN  
DE **A**CCIDENTES  
E **I**NCIDENTES DE  
**A**VIACIÓN **C**IVIL

## Boletín Informativo

1/2014

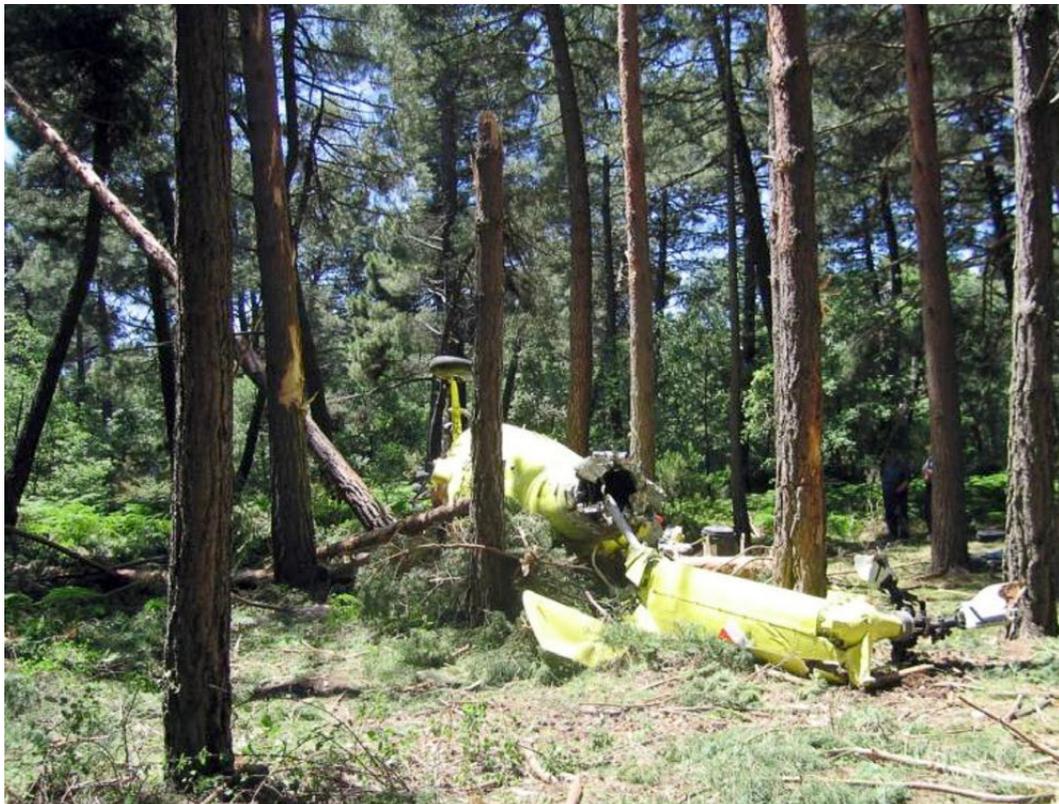
La aeronave cayó sobre el costado derecho y sufrió la rotura de las palas del rotor principal. El cono de cola se separó de la parte central de la célula, la cual presentaba perforación por un tronco en su parte inferior (Figura 1).

Figura 1. Restos de la aeronave

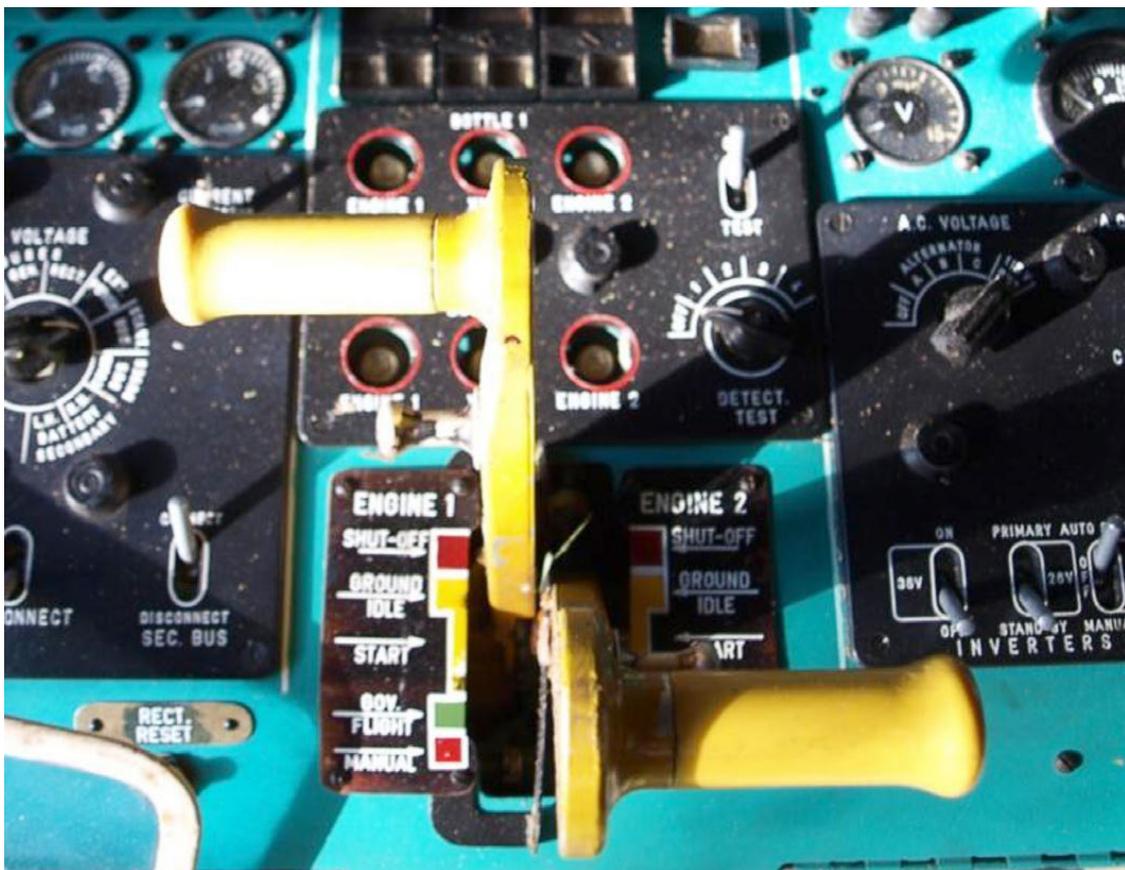
- Los conductos del sistema de ventilación de los motores y accesorios presentaban restos del polvo extintor esparcido por las personas que asistieron a los ocupantes de la aeronave y pequeños restos de ramas de árboles.
- El limitador de revoluciones hidromecánico de la turbina (ALRT-2B) y la bomba de control de combustible (ALRP-5) del motor #1 (izquierdo) indicaban que la palanca de control de potencia del motor fue situada en control manual durante el vuelo. Esta indicación no pudo comprobarse en el motor derecho al no poderse acceder al mismo en ese momento.
- La situación de las palancas de control de potencia en el motor derecho estaba bloqueada en una posición de alrededor del 60% y la del motor izquierdo en SHUT-OFF (posición de corte de combustible). Véase figura 4.

Figura 4. Posición en que fueron encontradas las palancas de control de potencia de los motores

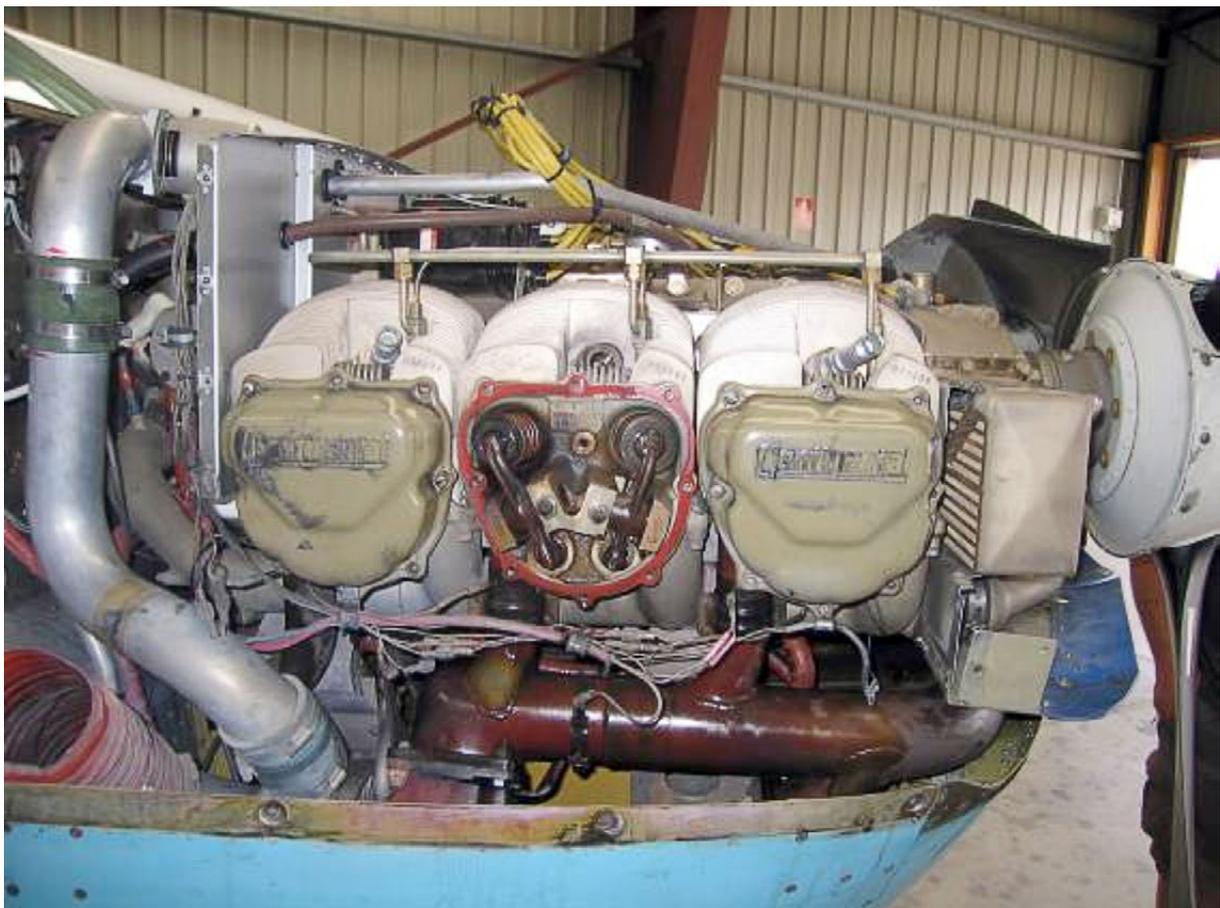
Tras el aterrizaje de emergencia, fuera de campo y sin potencia, se comprobó que no hubo otros daños en la aeronave ajenos a los internos del motor y que éstos afectaban principalmente al cilindro n.º 3.

Figura 1. Fotografía del lado derecho del motor; cilindros n.ºs 1, 3 y 5

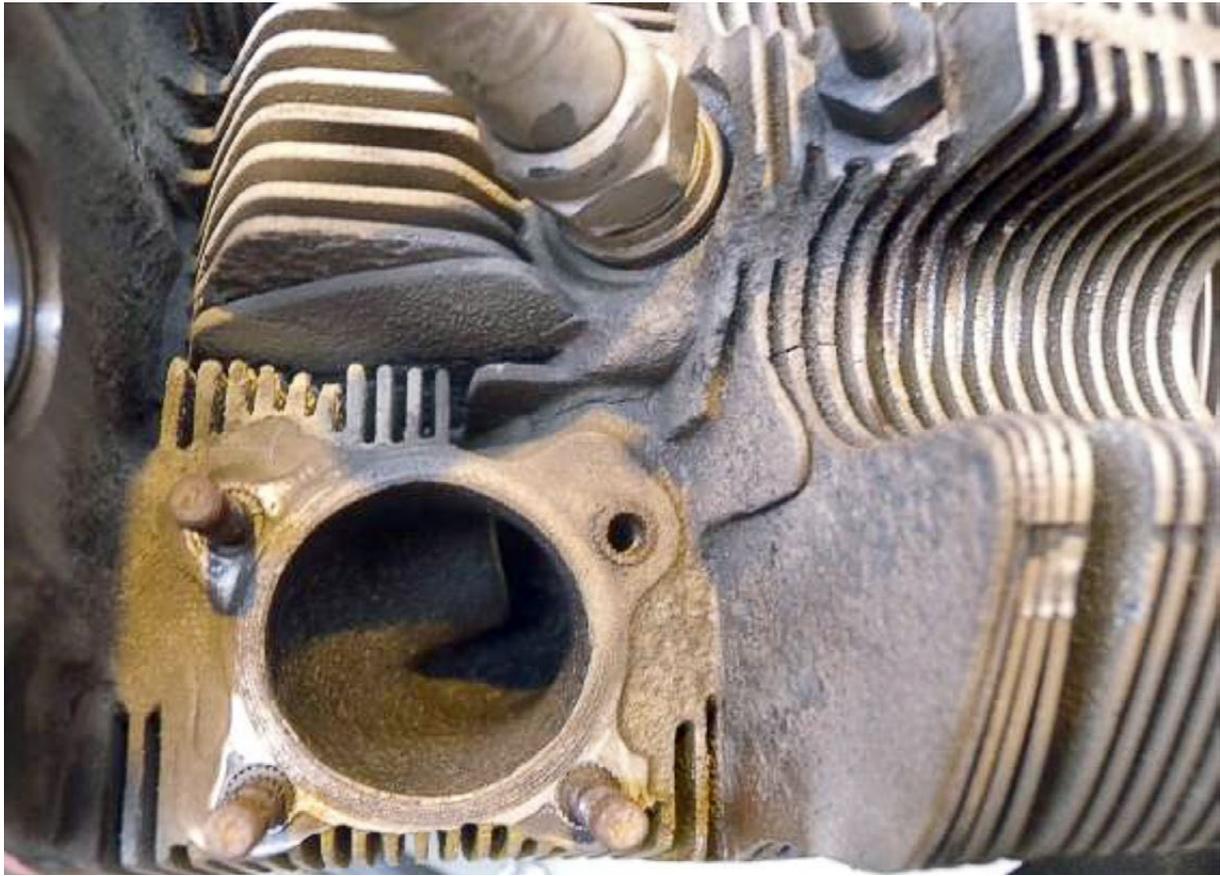
Figura 2. Grietas en las cercanías del orificio de escape y de la bujía inferior del cilindro n.º 3

Otros daños encontrados y sin aparente relación con los desperfectos producidos por el fallo de la válvula de escape del cilindro n.º 3 fueron: grietas y depósitos de gases de escape en las aletas del cilindro en la zona de colector de escape; aflojamiento de un espárrago de este colector y su collarín de freno roto; deformación y agrupamiento de varias aletas de refrigeración del cilindro n.º 3; una grieta circunferencial superior a 180° en la boquilla de escape del cilindro n.º 3.

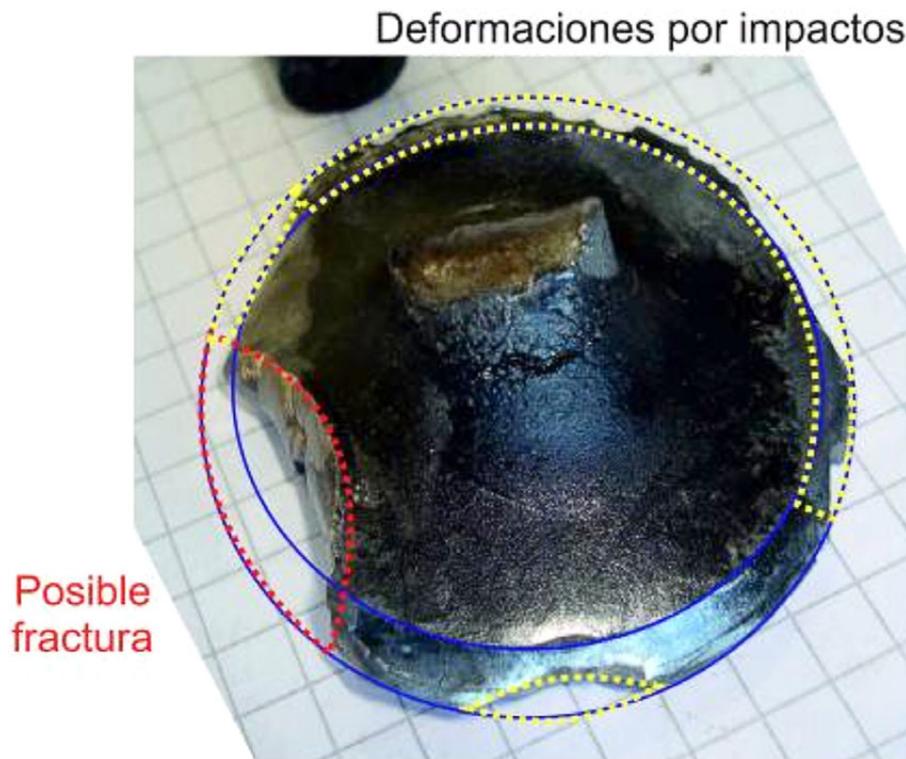
La cabeza de la válvula de escape del cilindro n.º 3, sufrió múltiples golpes en el interior del cilindro tras su separación del vástago. Todos estos golpes provocaron muchas deformaciones tanto en el resto de vástago como en todo el perímetro circunferencial. No obstante el examen de esta cabeza muestra una muesca mayor en su faldón, el cual parece producto de una rotura parcial de la cabeza anterior a su desprendimiento por rotura del vástago, tal como se aprecia en la figura 3.

Figura 3. Cabeza de la válvula del cilindro n.º 3

Aun sin saber exactamente como se inició el fallo, si se puede estimar que al haber afectado a uno solo de los cilindros, la causa debe tener relación con alguna particularidad de ese cilindro y de su montaje y reglaje. Por los indicios hallados y enumerados, muy probablemente por un mal asiento de la válvula de escape, y fallo en la estanqueidad o fuga por esta válvula (véase figura 7), que produjo como primera etapa de degradación una pérdida de material en el perímetro de la cabeza de esa válvula (véase figura 3).

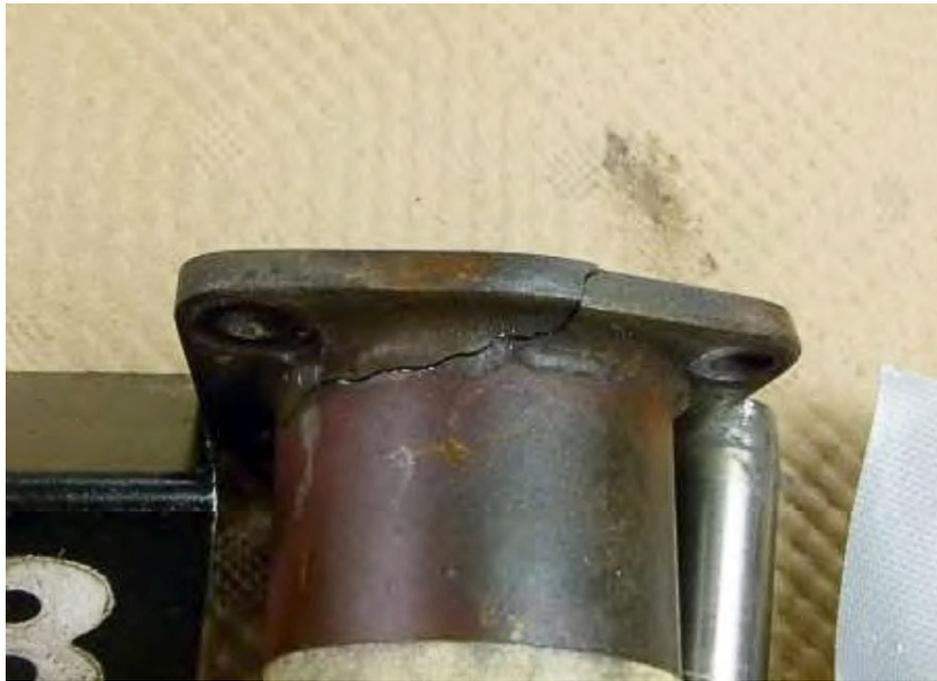
Se observaron daños por sobrecalentamiento y decoloraciones, en los pasos de gases de escape, válvula de escape y balancines del cilindro n.º 3. Los cilindros adyacentes n.º 1 y n.º 5 presentaban indicios similares aunque en grado menor.

Figura 4. Grietas en boquilla de escape n.º 3, con signos de sobrecalentamiento

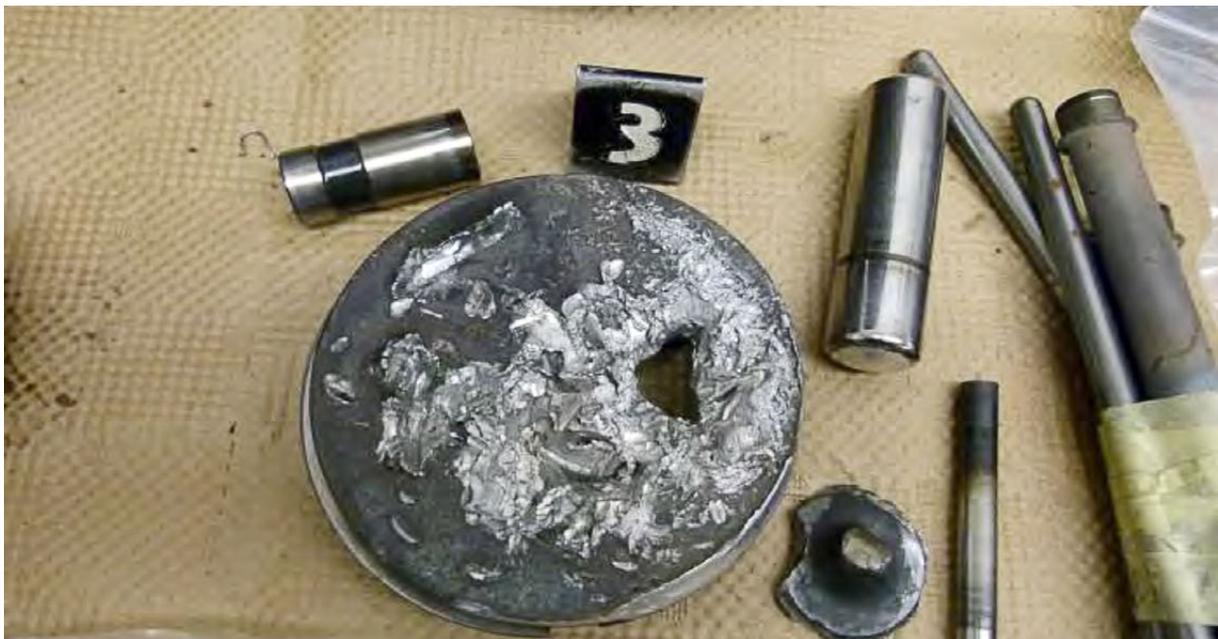
- El cilindro n.º 3 y sus órganos internos, pistones, segmentos, biela, etc., presentaban daños mecánicos intensos y extensos.
- La cabeza de la válvula de escape del cilindro n.º 3 se recogió del interior del cilindro.
- Los demás componentes de caja de engranajes, turbocompresor, semi-cárteres, etc., estaban bien o con daños exteriores mínimos.

Figura 5. Pistón, válvula y otros elementos del cilindro n.º 3

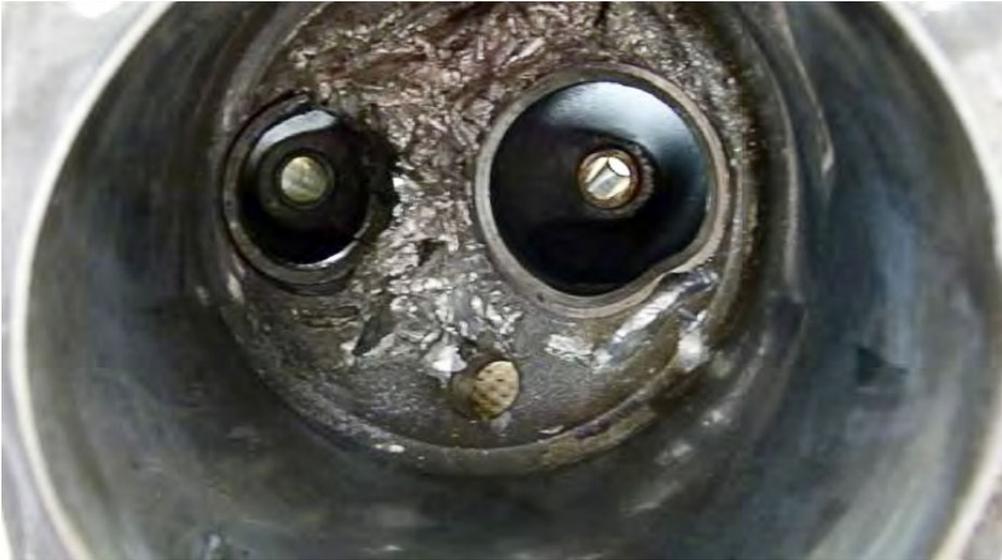
Figura 6. Interior del cilindro n.º 3

Resumiendo: No se encontró ninguna anomalía de importancia en el motor salvo la fractura de la válvula de escape del cilindro n.º 3, así como los daños de grietas en ese cilindro y los daños térmicos de sobrecalentamiento en la salida de escape, boquilla y tubos de escape. Los demás daños mecánicos se produjeron a consecuencia del fallo de la válvula.

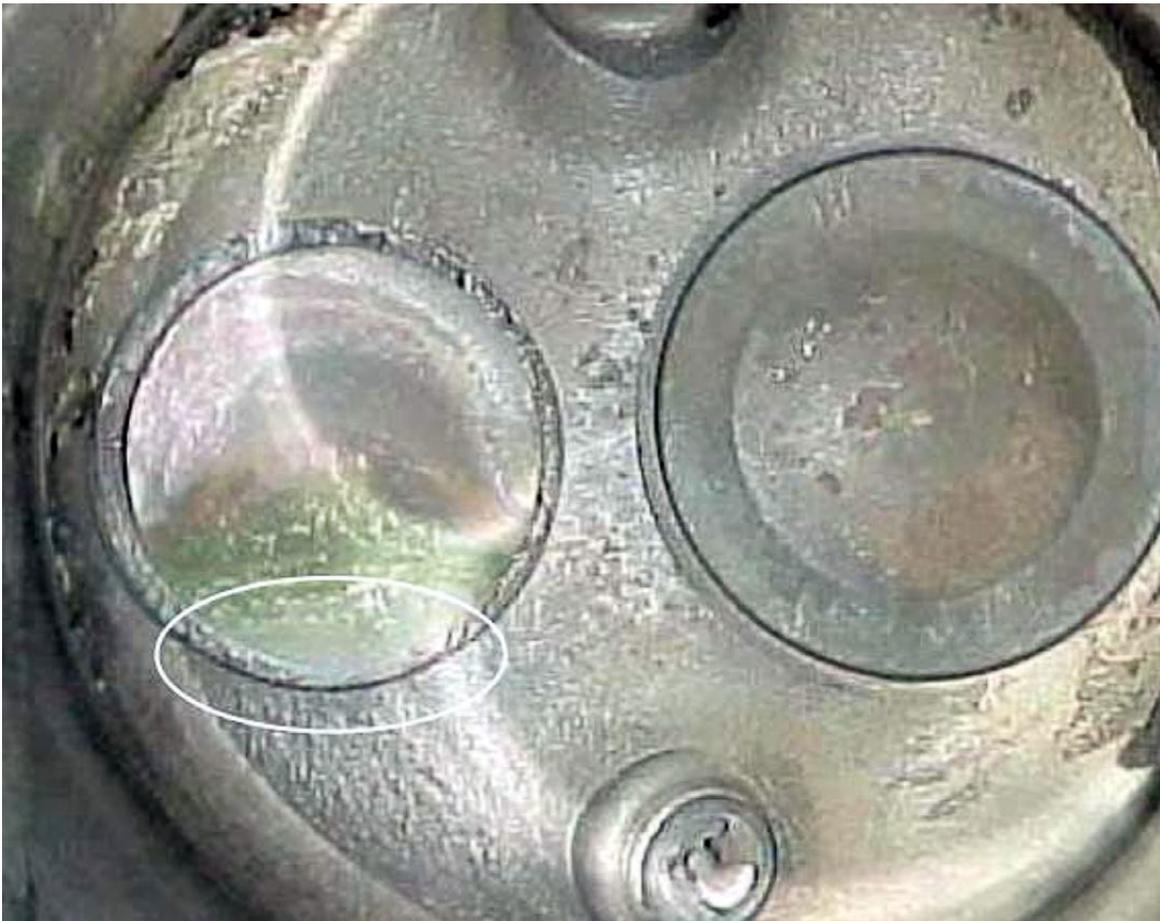
Figura 7. Fotografía extraída del SB 03-03 de TCM. Muestra de válvula de escape quemada con signos de fuga y daño

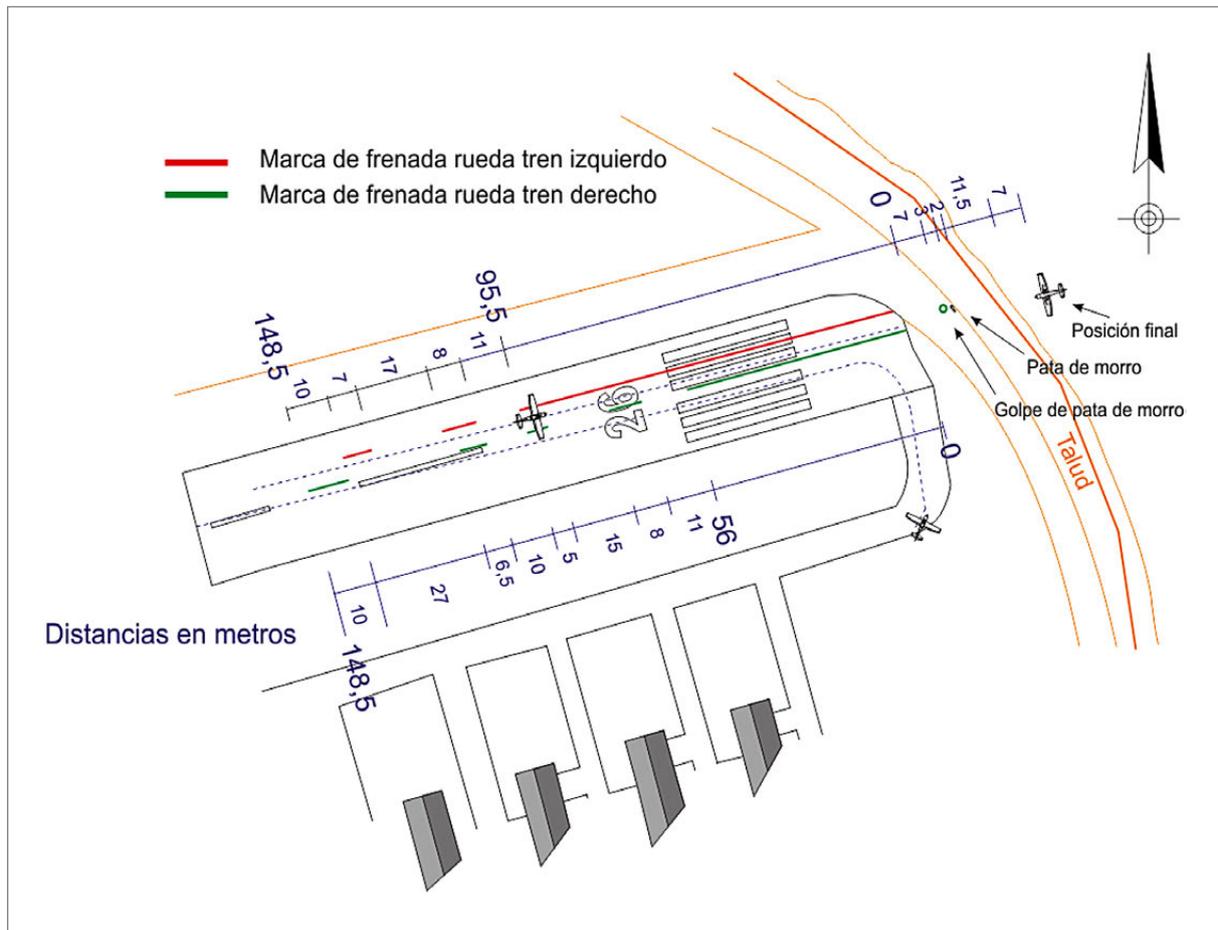
En la inspección de campo llevada a cabo, se pudieron observar las huellas producidas durante el aterrizaje. La primera, estaba situada a 149 m del final de la zona asfaltada y desplazada aproximadamente un metro a la izquierda del eje de pista (figura 1). A

Figura 1. Marcas de frenada dejadas por la aeronave sobre la pista y situación de los restos

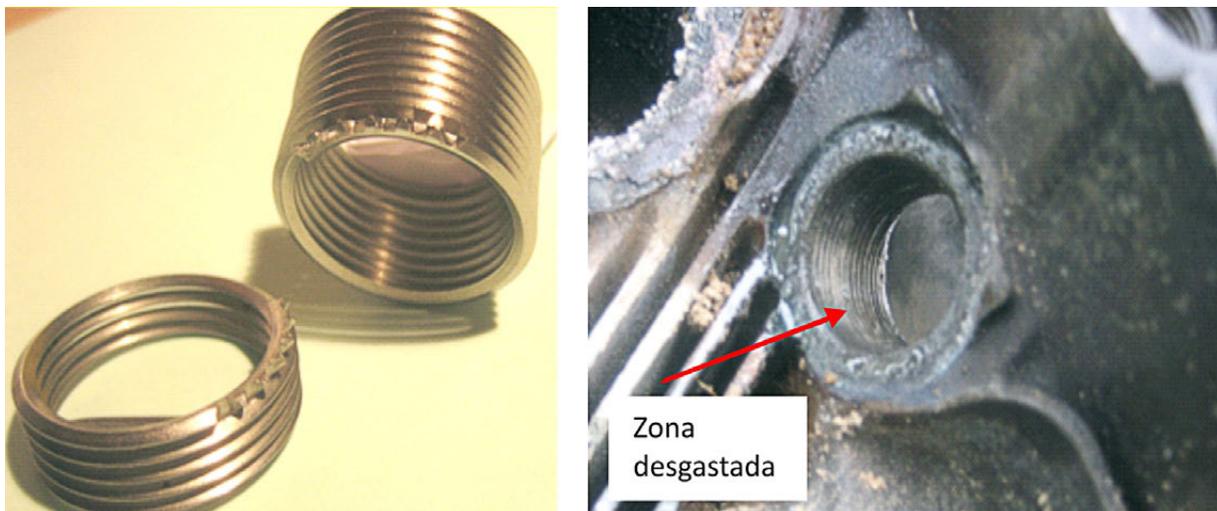
Se desmontaron los cilindros del motor. En el alojamiento de las válvulas no se observó nada anormal y estas funcionaban correctamente. Al desmontar las bujías se comprobó que los helicoil donde se enroscan éstas, instalados en las culatas de los cilindros 2, 3 y 4 se habían movido. Ninguno de los helicoil era del modelo que Lycoming indica en sus manuales (véase 1.8.2 Información adicional del motor). En el alojamiento de la bujía inferior del cilindro 1 faltaba el helicoil y la zona roscada donde éste debería ir alojado mostraba signos de desgaste extremo (véase figura 2).

Figura 2. Helicoil (izquierda) y zona roscada donde se instala el helicoil (derecha)

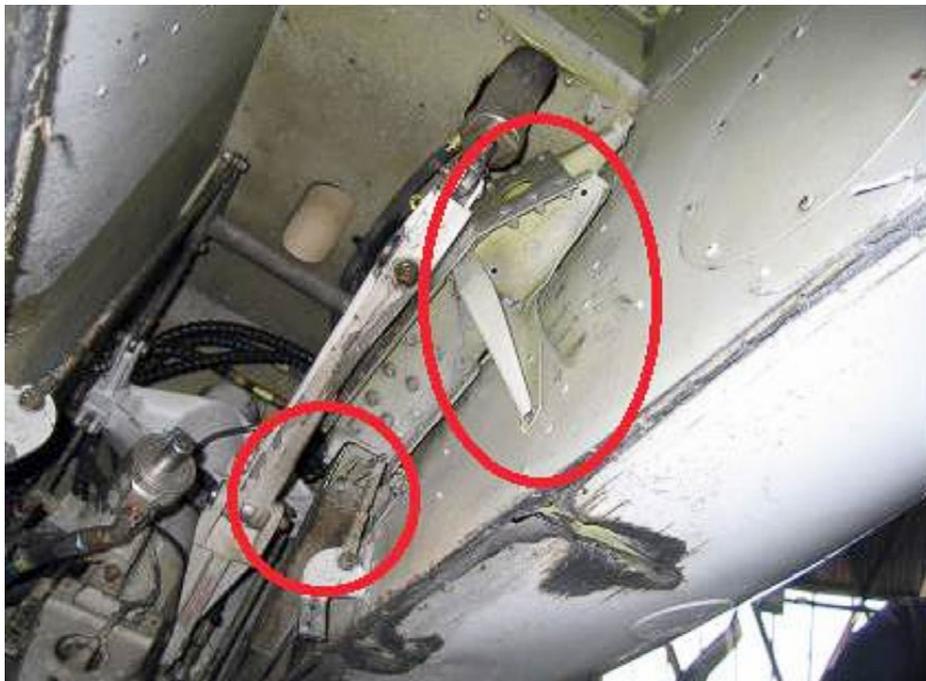
**Figura 3.** Pozo del tren delantero. Se observa la zona de fractura y la pérdida de remaches de la viga de sujeción del brazo de arrastre

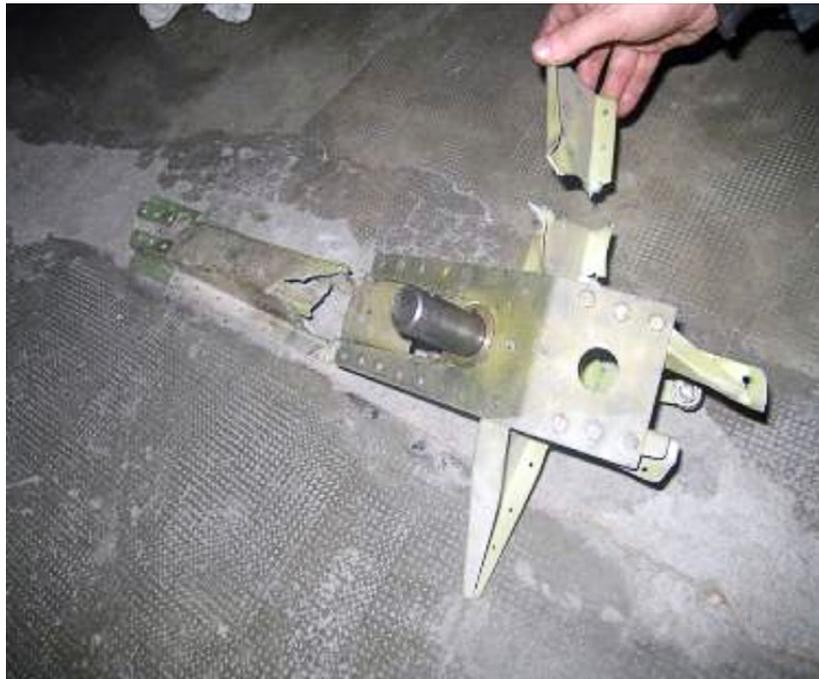
Figura 4. Viga una vez desmontada

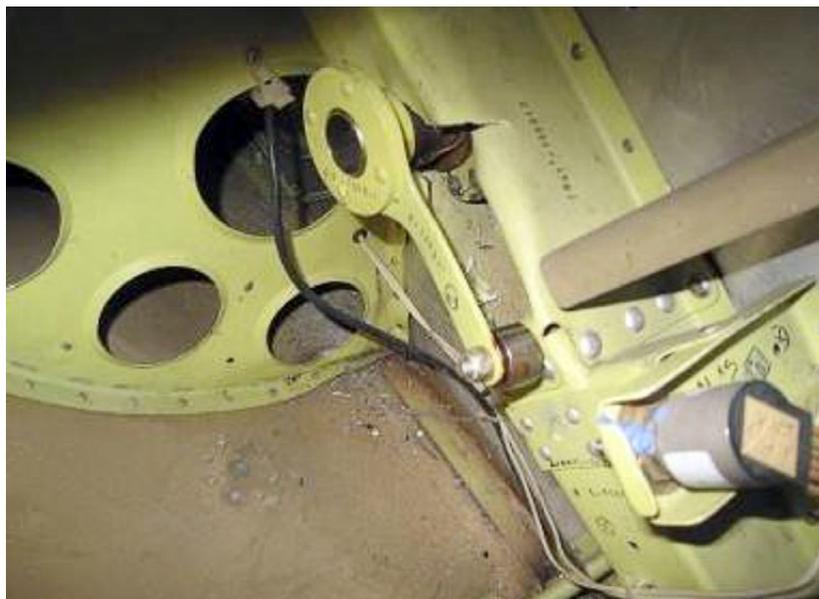
La viga que aloja la prolongación del eje del brazo al otro lado del mamparo también estaba rota de manera que el eje se había desplazado de su posición. Debido a este desplazamiento, con la pata en posición retraída, la leva adosada al eje y que hace contacto con el micro-interruptor responsable de enviar la señal de tren arriba, no alcanzaba su posición nominal y no llegaba a contactar con el micro-interruptor (Figura 5).

Figura 5. Leva y micro-interruptor de tren arriba

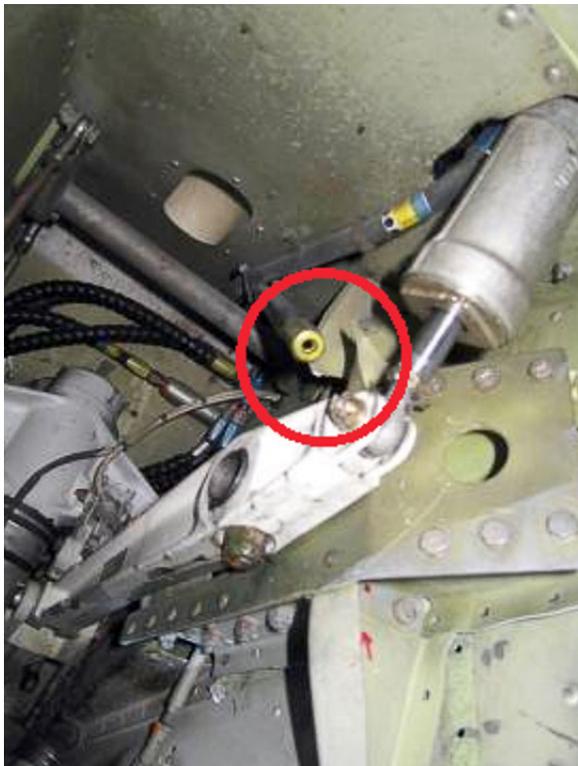
**Figura 6.** Retorno de la línea hidráulica que alimenta el actuador

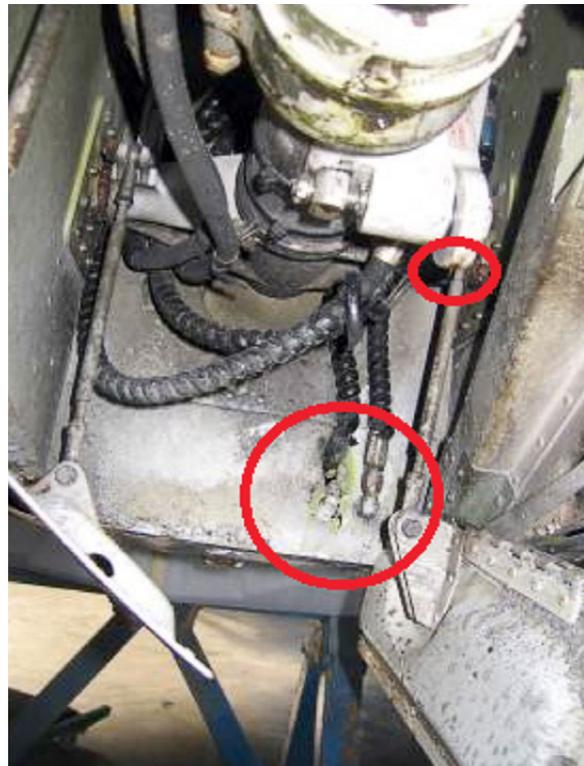
**Figura 7.** Impacto en el mamparo posterior y zona de la pata responsable del mismo

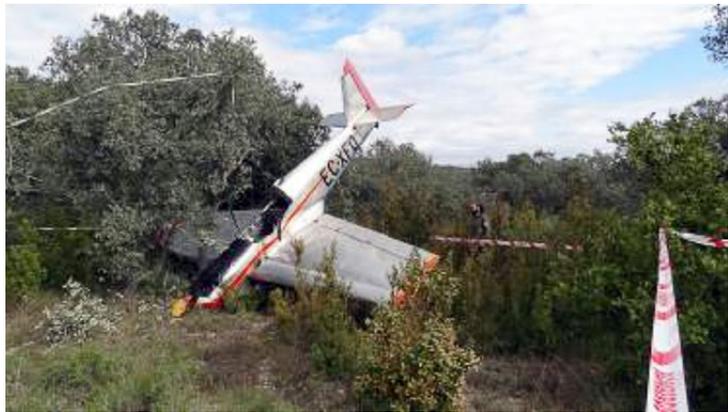
Figura 1. Vista general de la aeronave

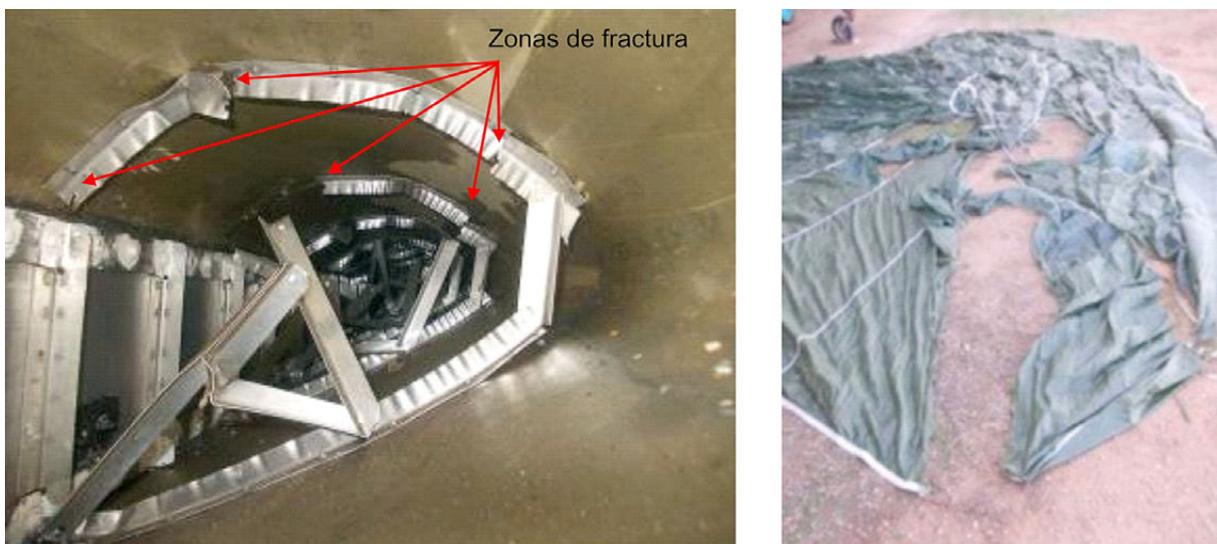
Posteriormente se desmontaron los planos, lo que permitió comprobar que la deformación que presentaba el plano izquierdo se debía a la rotura de varias costillas.

Figura 2. Fotografías del interior del plano izquierdo y del paracaídas

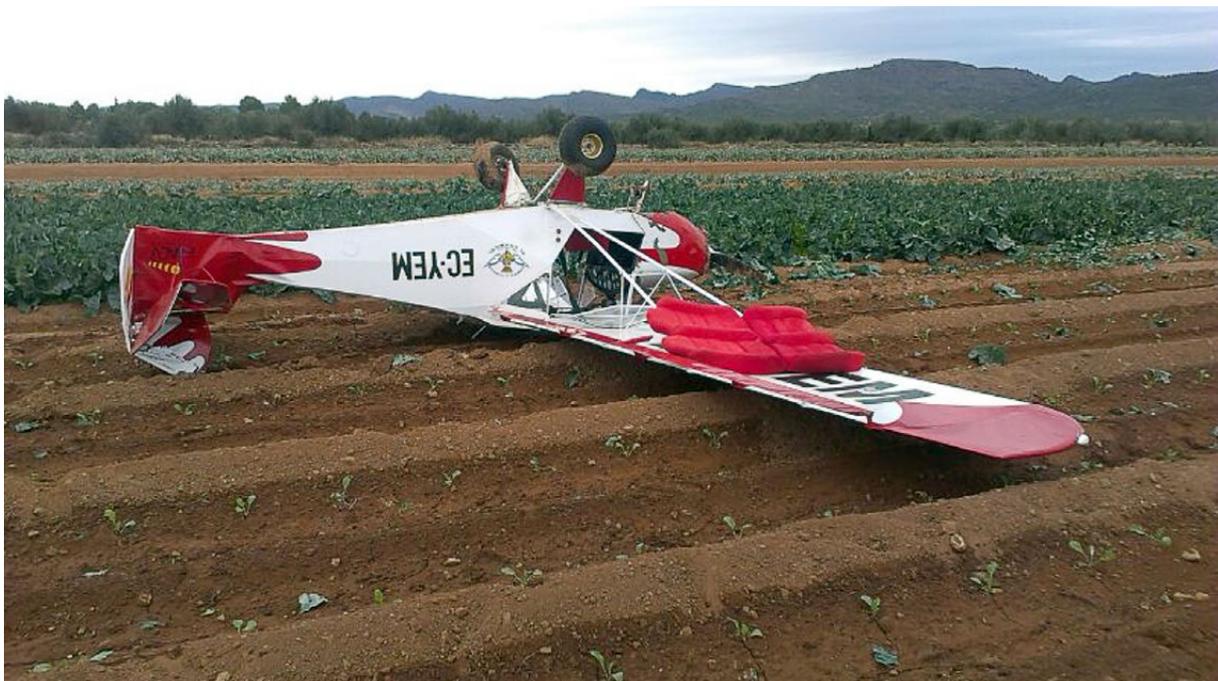
Figura 1. Fotografía de la aeronave después del accidente

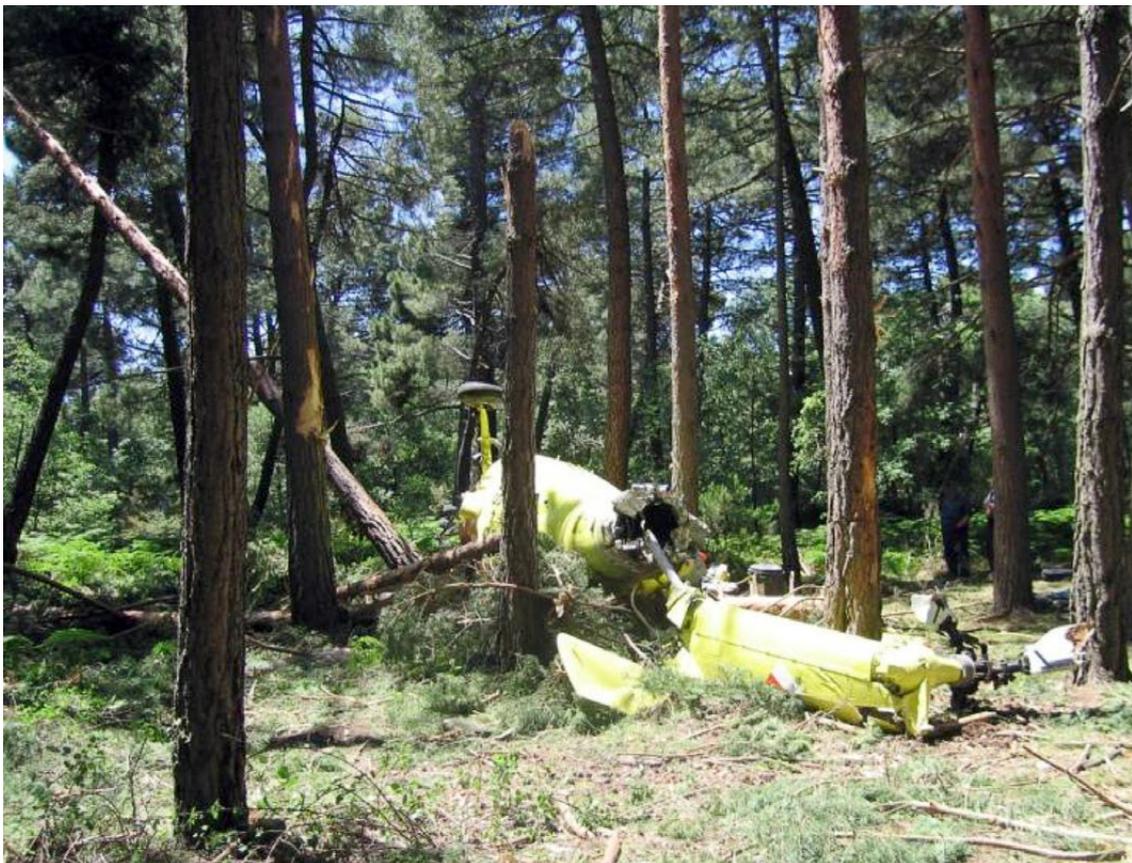
Figure 1. Aircraft wreckage

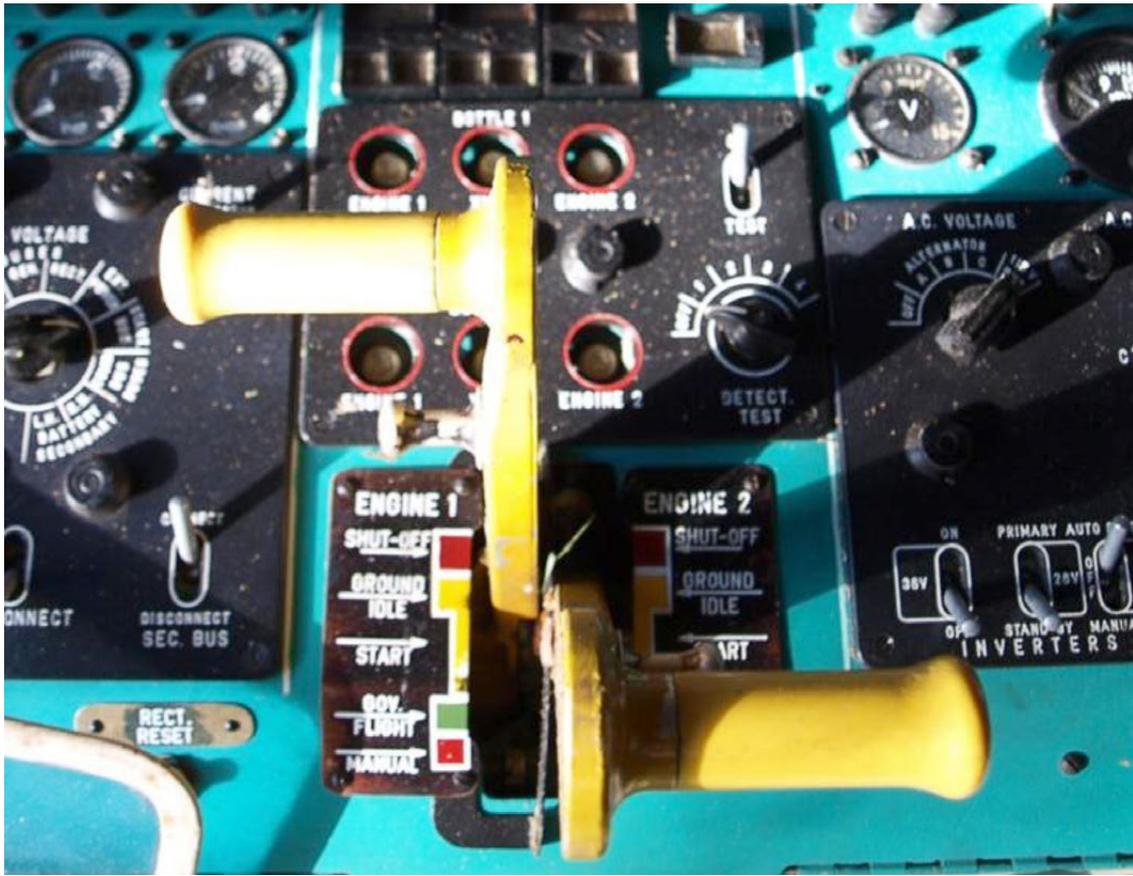
Figure 4. As-found positions of the engine power control levers

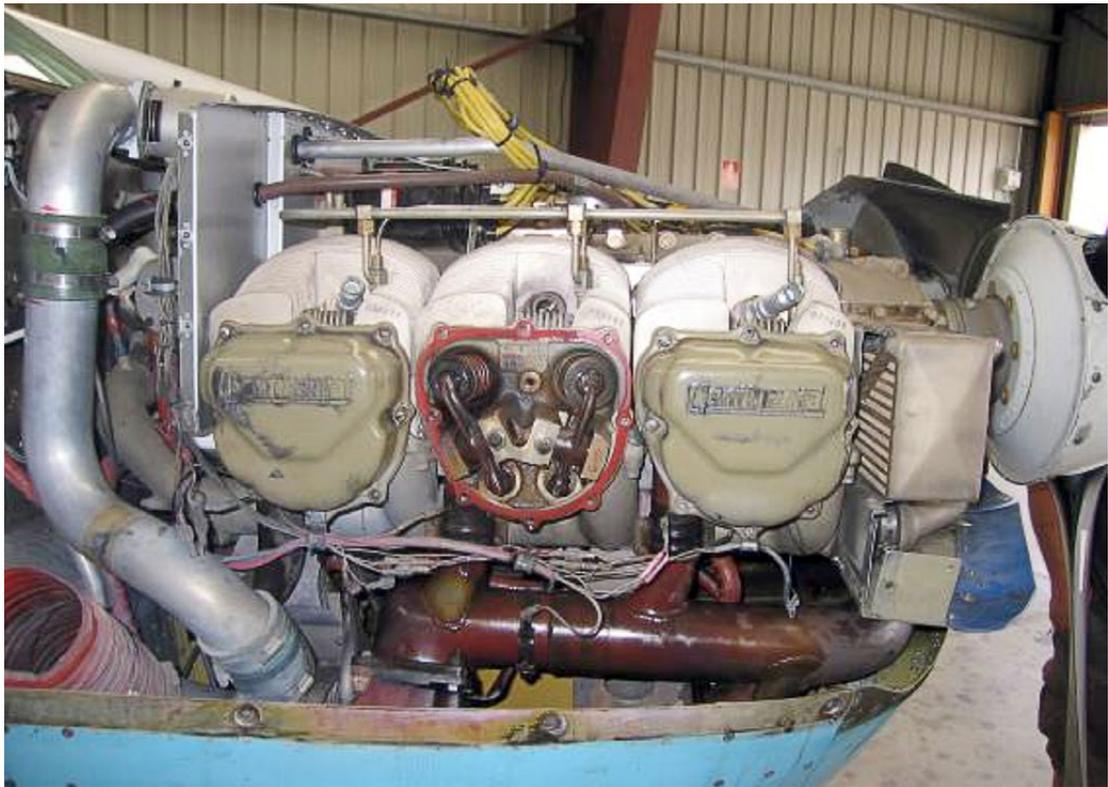
After the off-field, power-off emergency landing, the aircraft was verified to have suffered no damage beyond the engine, the damage to which was mainly confined to the no. 3 cylinder.

Figure 1. Right side of the engine; Nos. 1, 3 and 5 cylinders

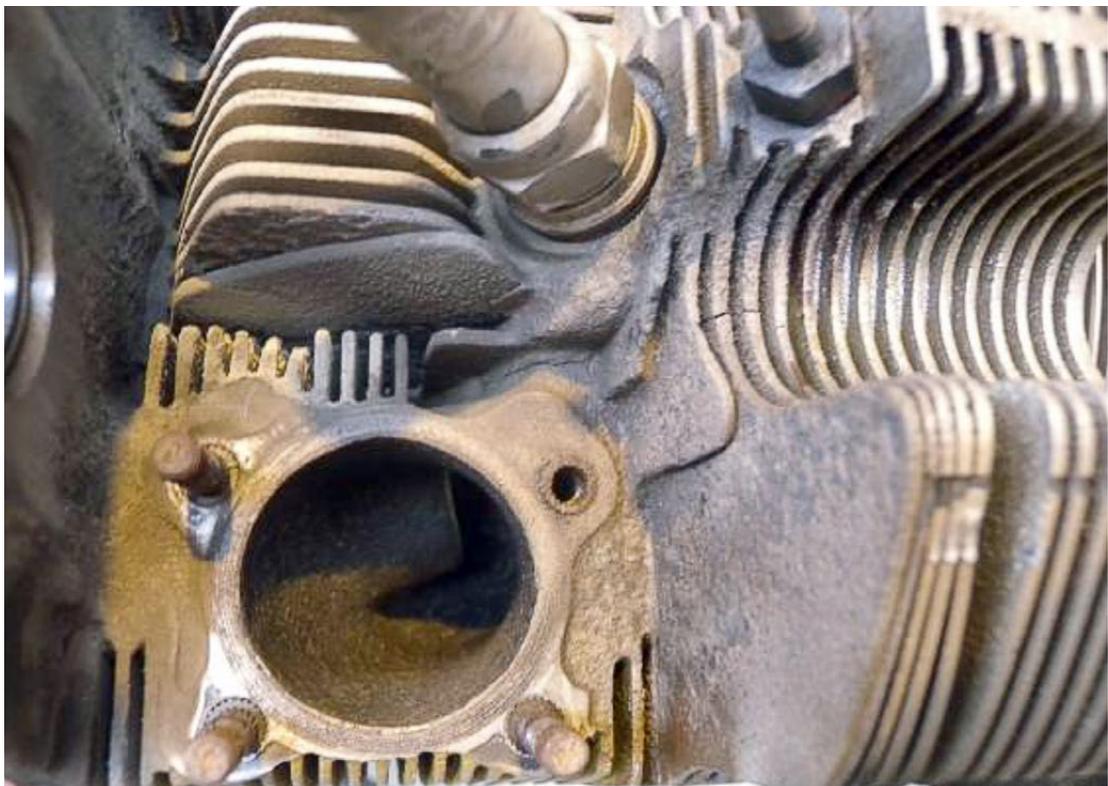
Figure 2. Cracks near the exhaust port and lower spark plug on the no. 3 cylinder

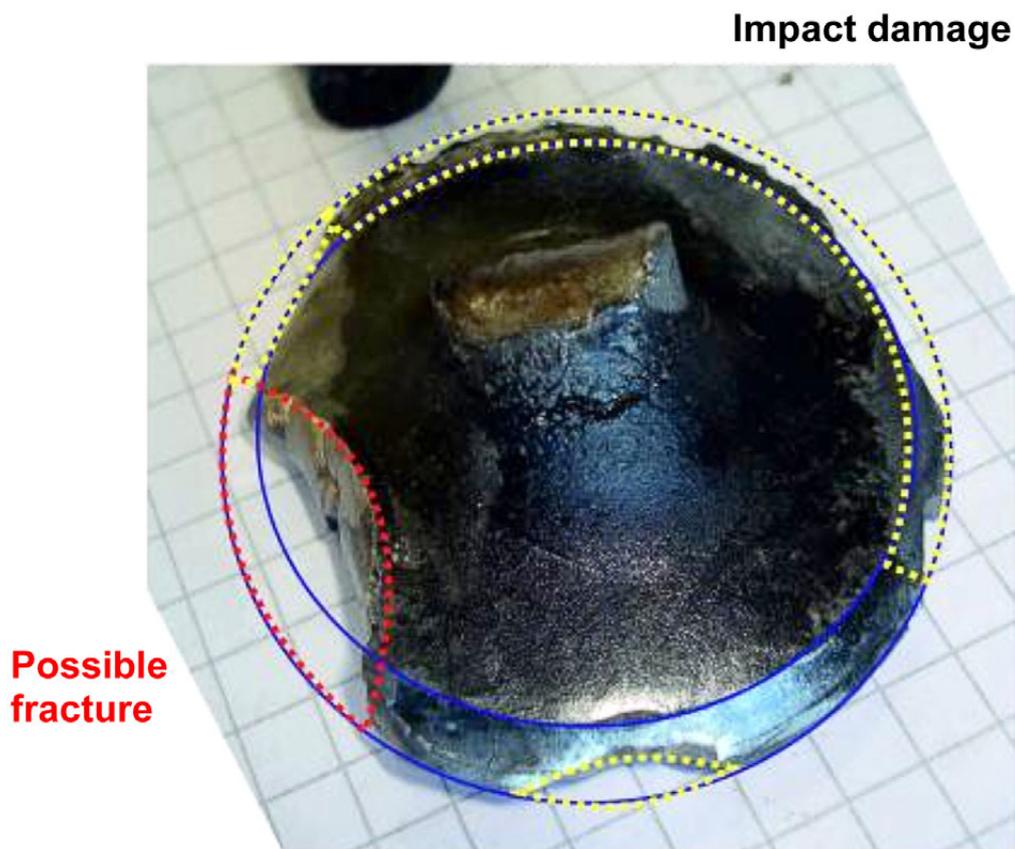
The head of the no. 3 cylinder exhaust valve struck the inside of the cylinder several times after it separated from the stem. This led to various deformations of the rest of the stem as well as of the entire circumferential perimeter. An analysis of the head showed a large groove on its skirt that seemed to have resulted from the partial fracture of the head before it broke off from the stem, as shown in Figure 3.

Figure 3. . Head of the valve on the no. 3 cylinder

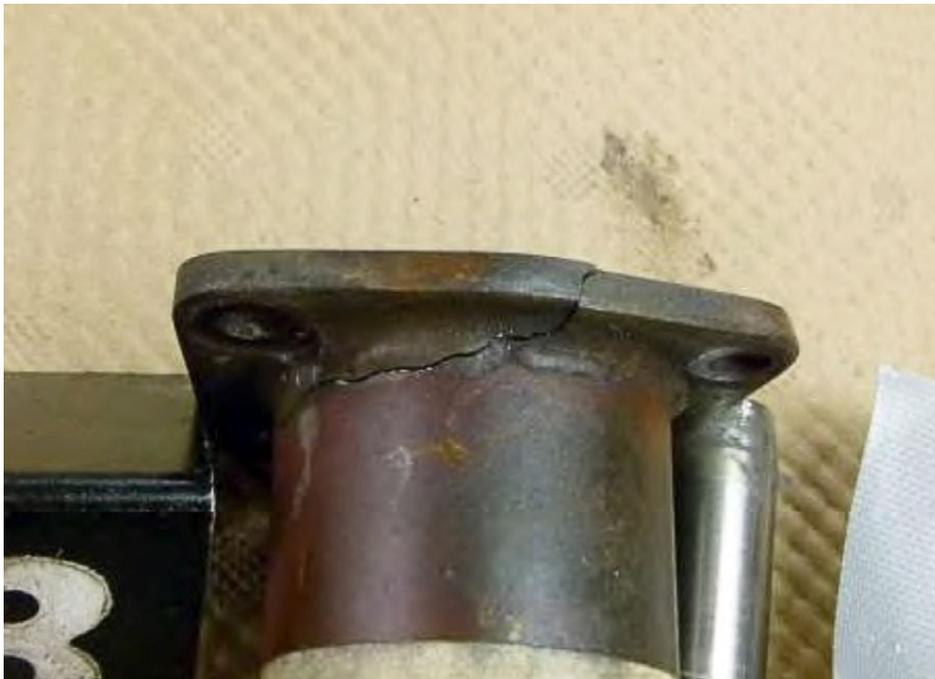
Figure 4. Cracks and signs of overheating in the no. 3 exhaust port.

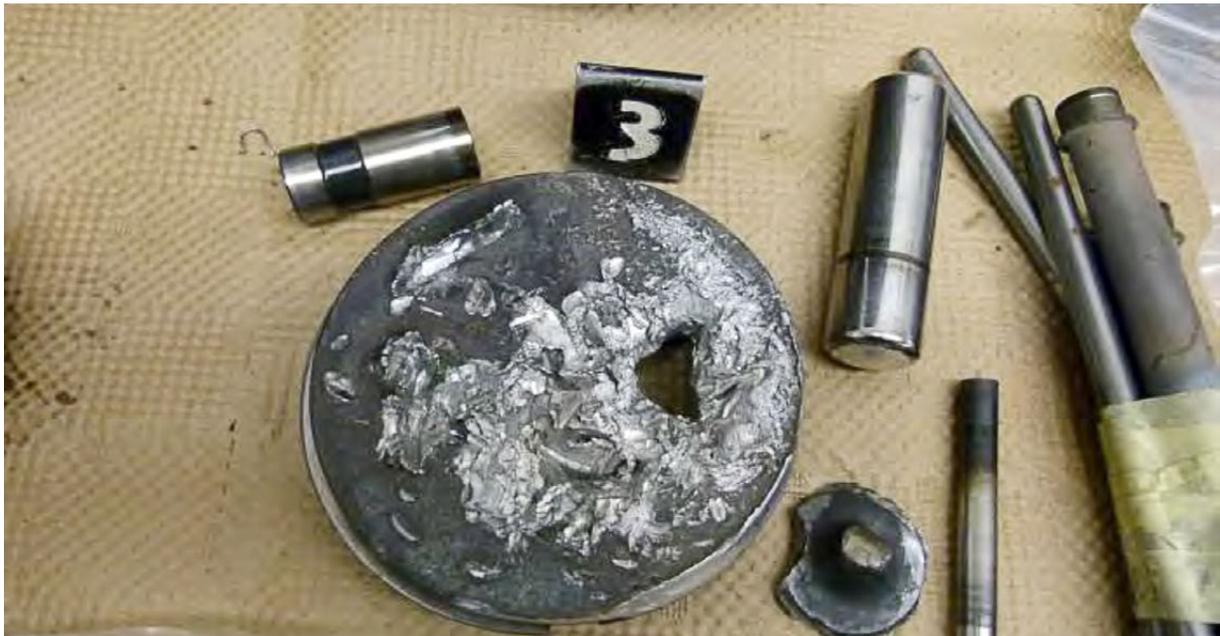
Figure 5. Piston, valve and other components of the no. 3 cylinder

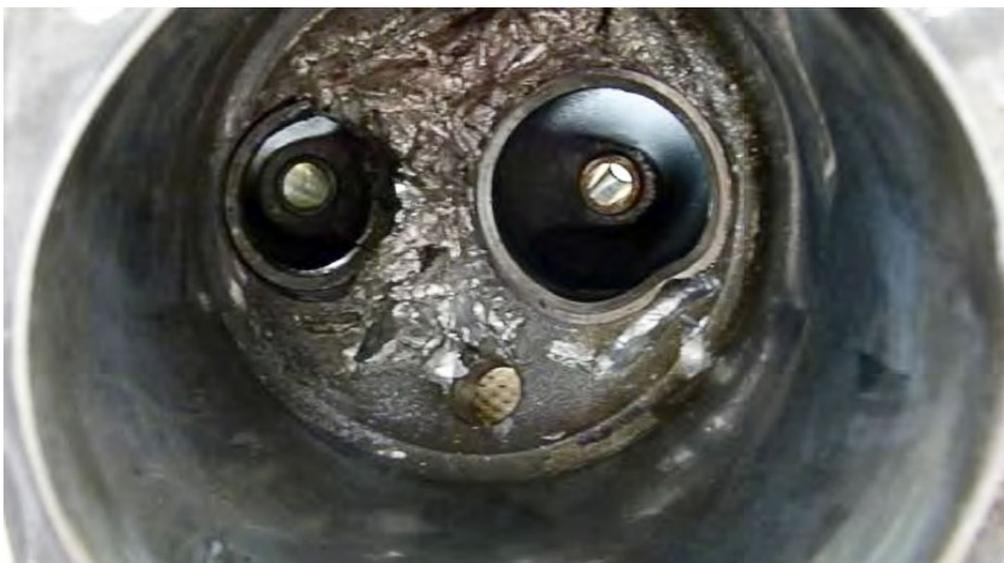
Figure 6. Interior of the no. 3 cylinder
