# CIAIAC

COMISIÓN DE  
INVESTIGACIÓN  
DE **A**CCIDENTES  
E **I**NCIDENTES DE  
**A**VIACIÓN **C**IVIL

## Boletín Informativo

1/2014

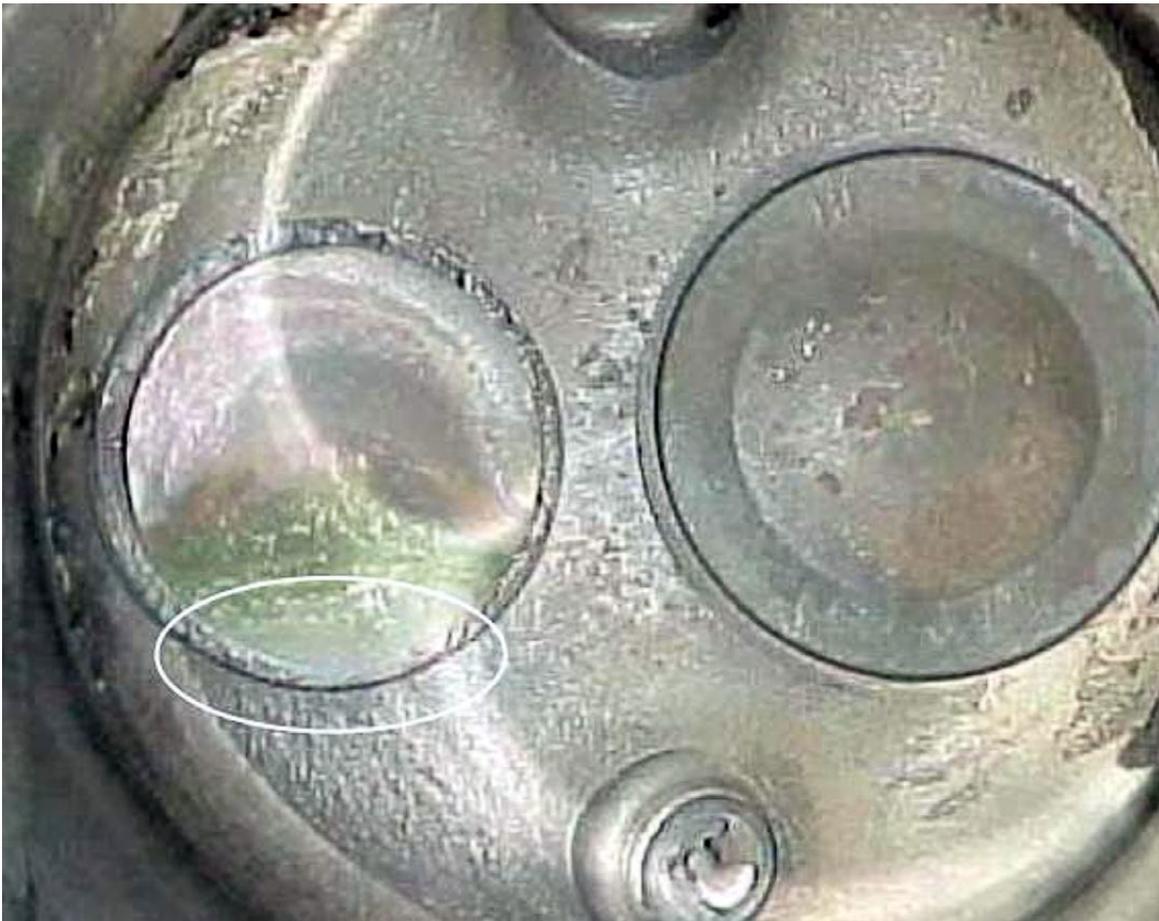
Figure 7. Taken from SB03-03 by TCM. Shows a burned exhaust valve with signs of leakage and damage

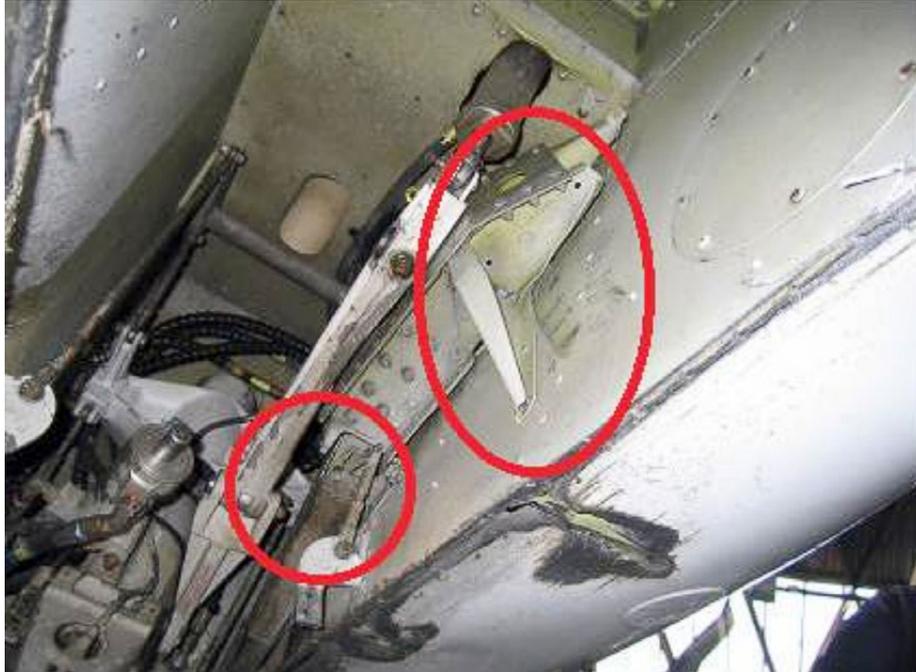
The U-beam that houses the axle on which the nose gear's upper drag link pivots was broken near the housing where the actuating rod that moves the front left well door shifts back and forth. The part of the beam forward of this housing had lost the rivets that attach it to the side bulkhead and was loose (Figures 3 and 4).

Figure 3. Forward gear wheel well showing the fracture area and the loss of the rivets that hold the drag link in place

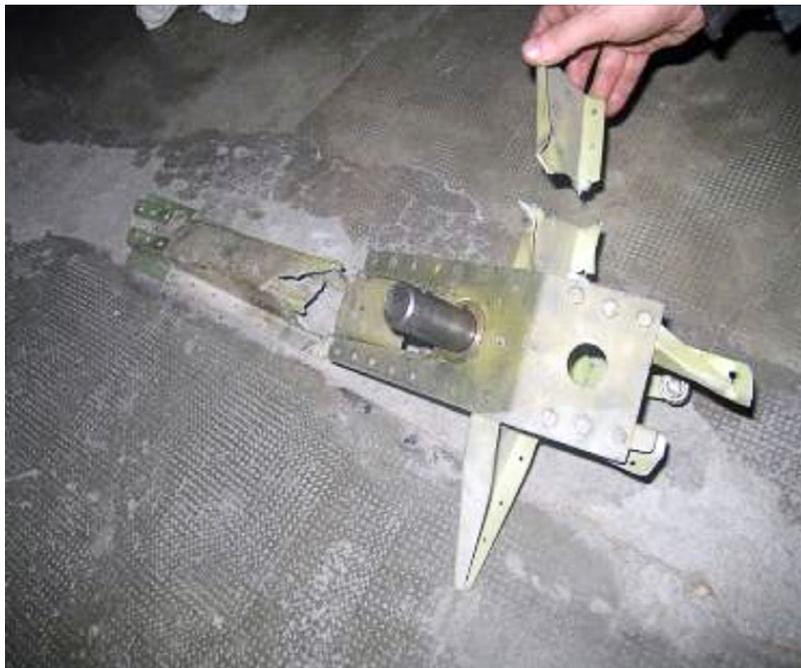
Figure 4. Beam disassembly

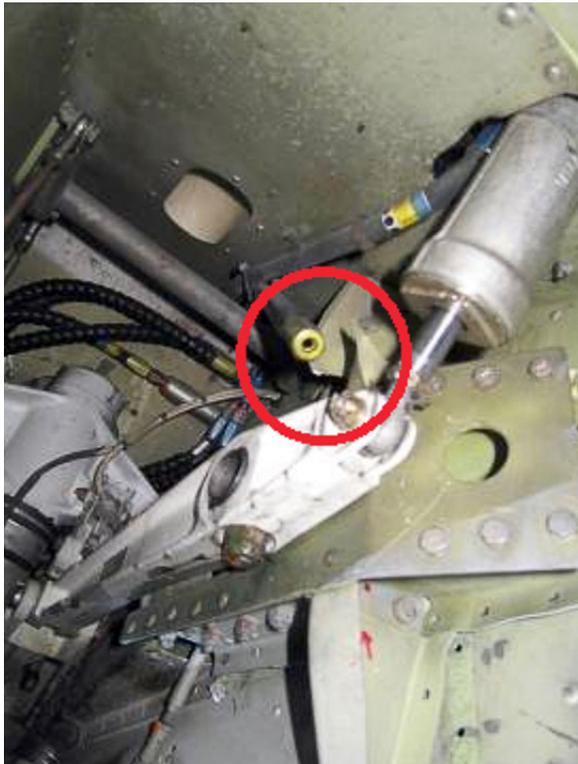
The hydraulic return line from the actuator was broken, possibly as a consequence of the movement of the actuator itself when it was dragged by the locking arm when its axle moved (Figure 6).

**Figure 6.** Return of the hydraulic line that supplies the actuator
