CIAIAC

COMISIÓN DE
INVESTIGACIÓN
DE **A**CCIDENTES
E **I**NCIDENTES DE
AVIACIÓN **C**VIL

Boletín
Informativo

2/2014

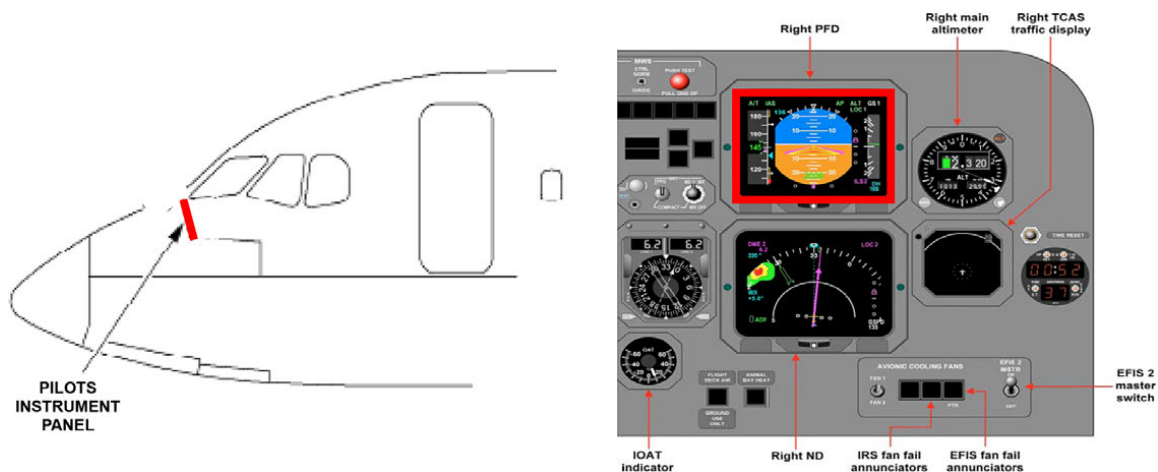
Figura 1. Panel de instrumentos y situación del PFD del copiloto

La aeronave no sufrió daños durante el incidente. Tras el aterrizaje se inspeccionó el panel de instrumentos con los siguientes resultados:

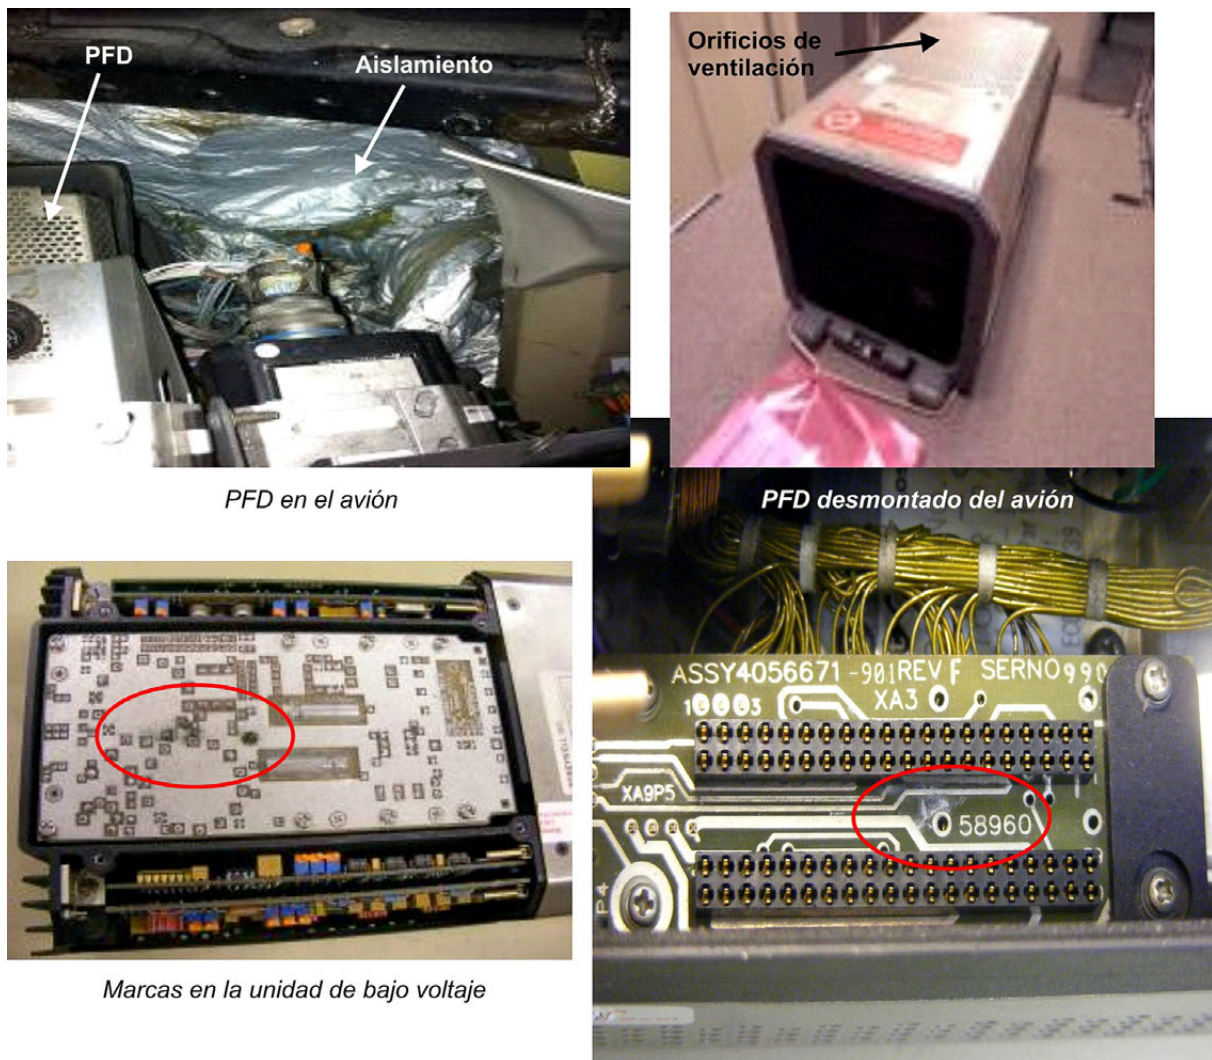
Figura 2. PFD del copiloto

- El equipo PFD del copiloto presentaba evidencias de humo alrededor de los orificios de ventilación de la parte superior del equipo (figura 2).
- Los paneles de aislamiento (isolation blanket) del PFD no estaban correctamente ajustados (figura 2).
- Los equipos adyacentes al PFD no estaban afectados.
- El desmontaje del PFD mostró:
 - Tras la retirada de la carcasa superior, se identificaron manchas dejadas por agua, corrosión y arco eléctrico en varios conectores de la parte superior de la unidad de energía de bajo voltaje (*low voltage power supply*) (figura 2).
 - Marcas de agua en uno de los bloques de conectores (figura 2).
 - Las placas de los circuitos fueron extraídas pero no se identificó corrosión en ninguna de ellas.
 - No se encontraron más marcas de agua en el resto del equipo.

La presencia de marcas de humo, agua, corrosión y arco eléctrico en el PFD tras su desmontaje confirmó que el humo y el olor a fuego eléctrico se debieron a un cortocircuito en este equipo por la presencia de agua en el mismo. Los problemas de ajuste de los paneles de aislamiento debieron producir que la humedad que se condensa sobre éstos goteara, debido a su mala colocación, sobre el equipo.

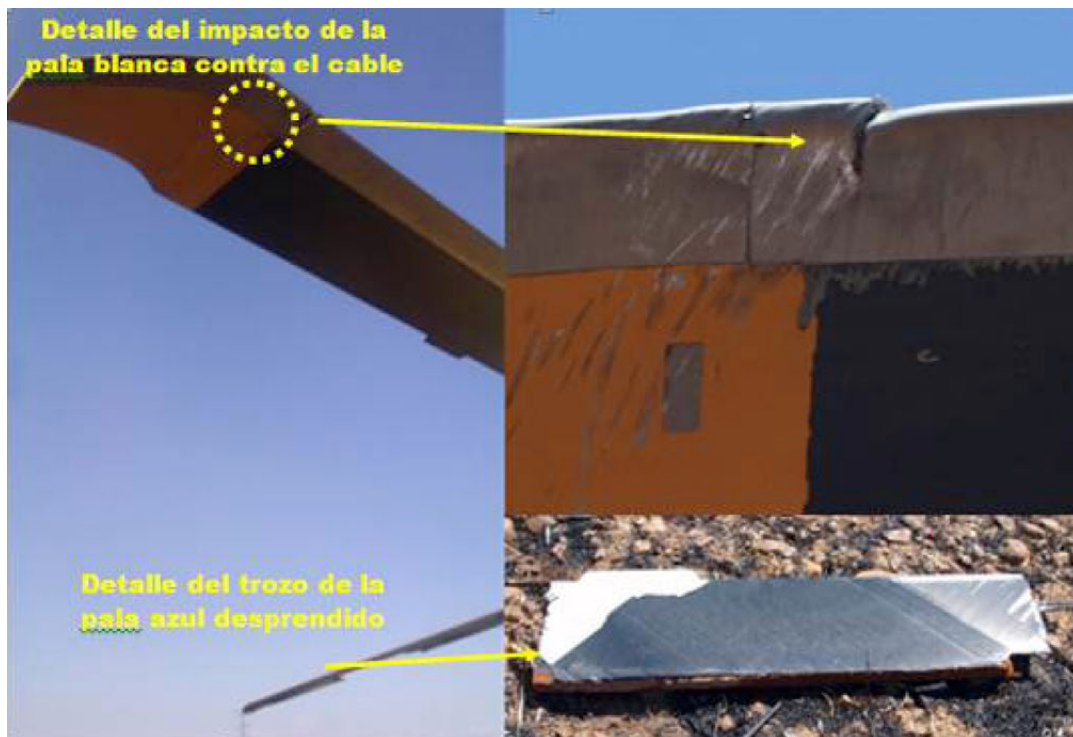
Figura 3. Daños en las palas blanca y azul

Inmediatamente después de lanzar el agua golpeó con una de las palas del rotor principal contra uno de los cables del tendido eléctrico de la línea que va desde Meco a Cabanillas del Campo, situados a una altura de entre 15 m y 20 m, y el cable se desprendió.

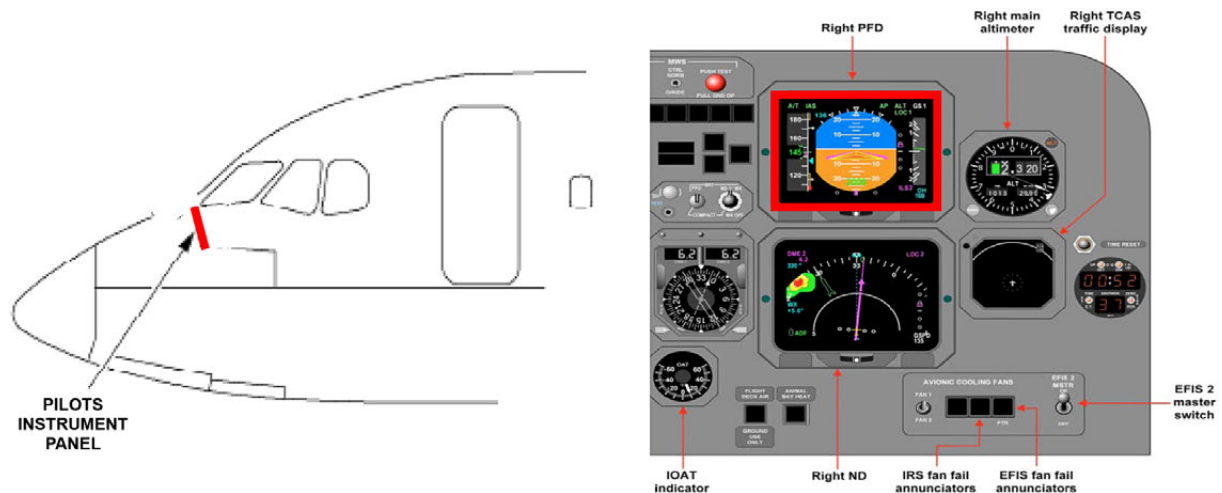
Figure 1. Instrument panel and location of the first officer's PFD

The aircraft was not damaged during the incident. After landing, an inspection of the instrument panel revealed the following:

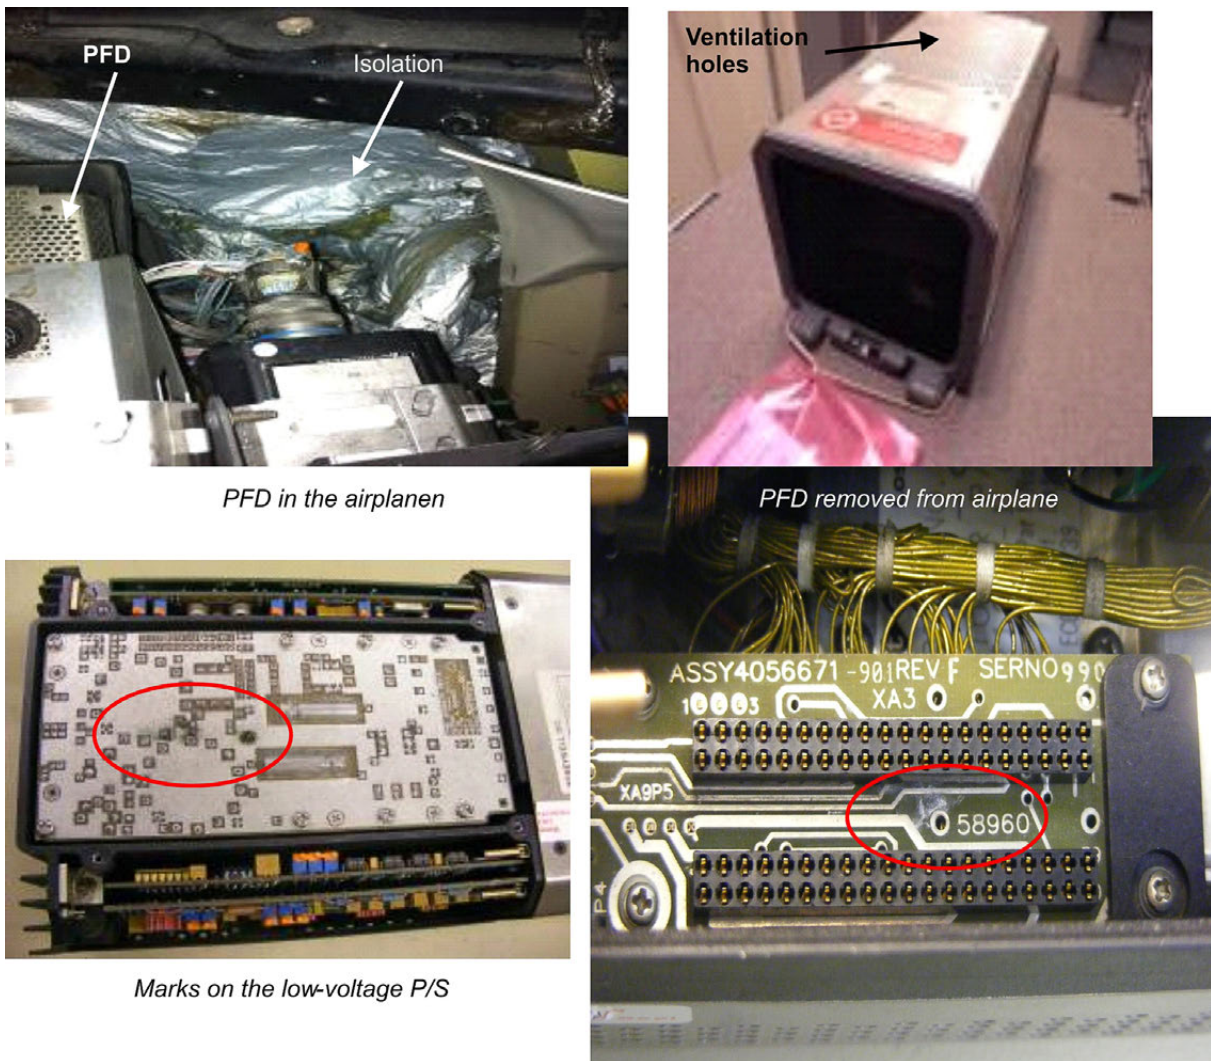
Figure 2. First officer’s PFD

- The first officer’s PFD showed signs of smoke around the ventilation holes at the top of the unit (figure 2).
- The isolation blankets on the PFD were not properly adjusted (figure 2).
- The units next to the PFD were not affected.
- The disassembly of the PFD revealed that:
 - When the top cover was removed, there were stains left behind by water, corrosion and arcing on several connectors at the top of the low-voltage power supply (figure 2).
