COMISIÓN DE
INVESTIGACIÓN
DE ACCIDENTES
E INCIDENTES DE
AVIACIÓN CIVIL

Boletín
Informativo

3/2014

Referencia	Fecha	Matrícula	Aeronave	Lugar del suceso	
(*) EXT IN-007/2012	29-07-2012	EC-IBY	Pilatus PC-6 B2-H4 Turbo Porter	Aeródromo de Évora–Alentejo (Portugal)	1
(*) IN-033/2012	07-08-2012	G-LSAH	Boing 757-21B	25 NM al NE del aeropuerto de Tenerife Sur	17
ULM A-012/2013	28-09-2013	EC-EQ2	Fantasy Air Allegro 2000	Campo de vuelos de La Llosa (Castellón)	31
ULM A-015/2013	07-10-2013	EC-GE9	Autogiro Magni GYRO M16C	Hellín (Albacete)	45
A-022/2013	24-07-2013	EC-DIE	Planeador Schempp- Hirt Nimbus-2C	Aeródromo de Fuentemilanos..... (Segovia)	51
A-002/2014	11-02-2014	EC-KVT	Ultramagic N-210	Manresa (Barcelona)	63
ULM A-012/2014	14-06-2014	EC-DI1	Sky Ranger 912	Aeródromo de Garray (Soria)	67
ULM IN-013/2014	09-06-2014	EC-GK7	Tecnan P-92	Término municipal de Das (Girona)	75

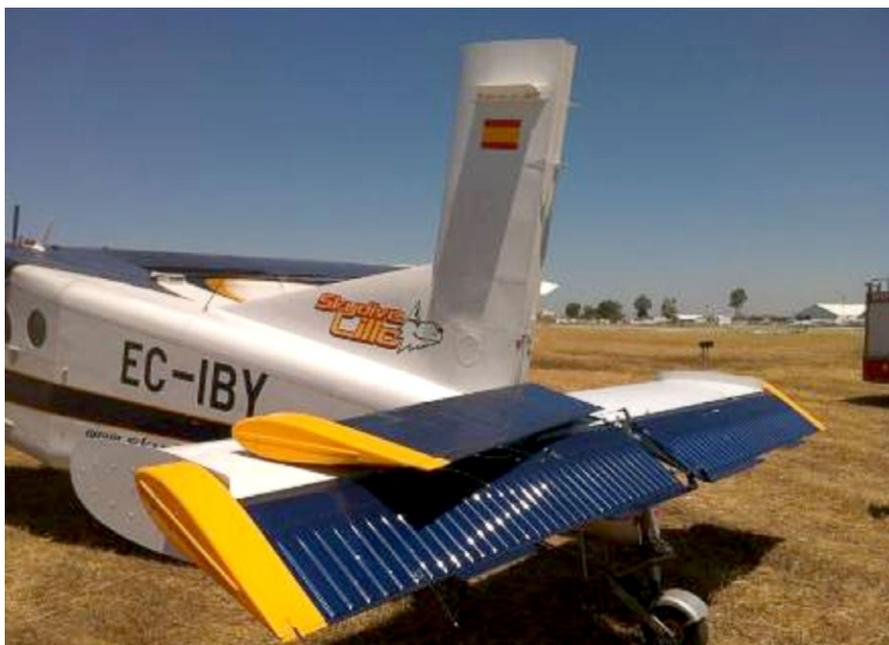
Figura 1. Estado del empenaje de cola tras el aterrizaje

El examen de la aeronave mostró la ausencia del eje superior del timón de dirección y a la vez su punto de unión a la deriva, que provocó la rotura parcial y flexión lateral del soporte inferior, tubo de torsión, del timón y su caída hacia la izquierda sobre el estabilizador horizontal izquierdo y timón correspondiente, tal como se aprecia en la figura 1. El recubrimiento del timón izquierdo estaba desgarrado por la palanca del compensador de dirección, que limitó el desplazamiento hacia atrás del timón de dirección una vez caído sobre el estabilizador.

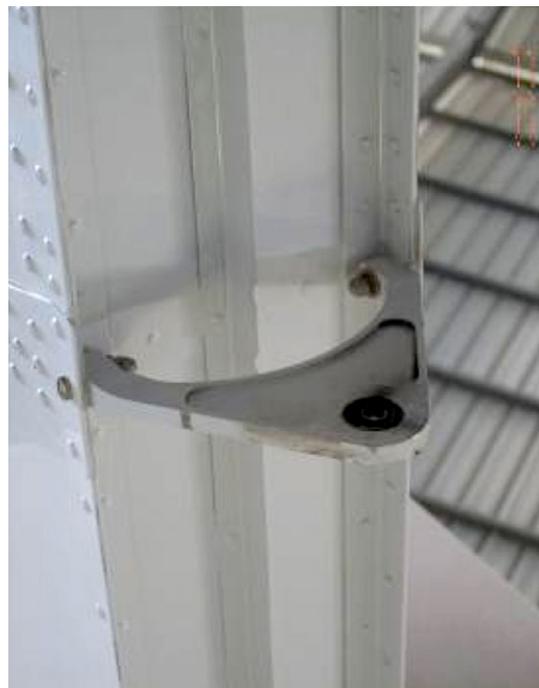
El diseño del tipo de aeronave PC-6 es de hace más de 50 años, por tanto siguiendo los estándares de la época; sirva como ejemplo la dirección y sentido de los tornillos-bisagra del timón de dirección, de abajo hacia arriba, que desde una perspectiva actual no es recomendable como una buena práctica.

Figura 2. Herraje para el apoyo del timón de dirección en la deriva

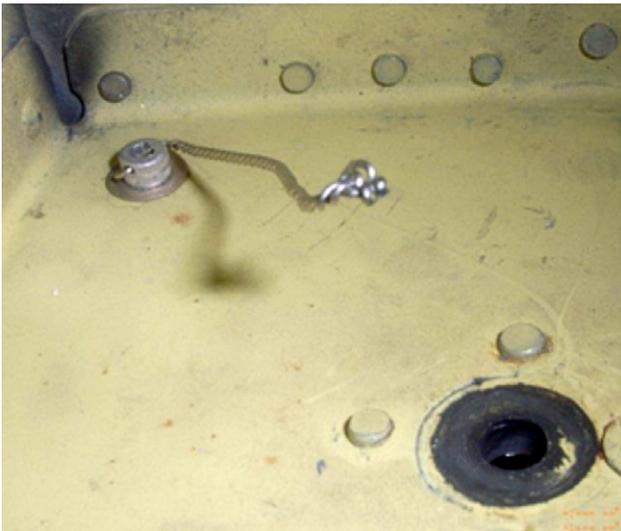
Abierto el registro de servicio para el montaje-desmontaje de estos elementos, no se halló el tornillo-bisagra superior del timón de dirección, se supone desprendido durante el vuelo, solo se encontró la arandela de éste en el interior del timón, y el alambre de frenado de seguridad unido al tornillo de fijación pero roto y retorcido en su extremo de sujeción al tornillo-bisagra, véase figura n.º 3. La tuerca de seguridad o autofrenable de este tornillo se encontró en su posición de fijación, remachada y situada en la parte superior del hueco de la bisagra.

Figura 3. Alambre de seguridad del tornillo-bisagra del timón de dirección

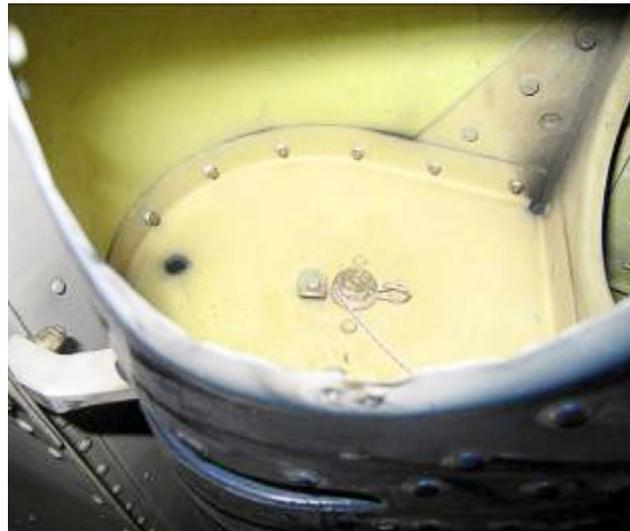
Figura 4. Frenado de seguridad en el tornillo-bisagra del timón de profundidad izquierdo, realizado en sentido anti-horario

Se examinaron a través de las tapas de registro los tornillos-bisagra exteriores de ambos timones de profundidad, objeto también de modificación por el SB 55-001 Rev.1, como ya se ha mencionado en el punto 1.2.1, y se encontró el frenado de seguridad en ambos realizado en el sentido anti-horario o de aflojamiento del tornillo-bisagra.

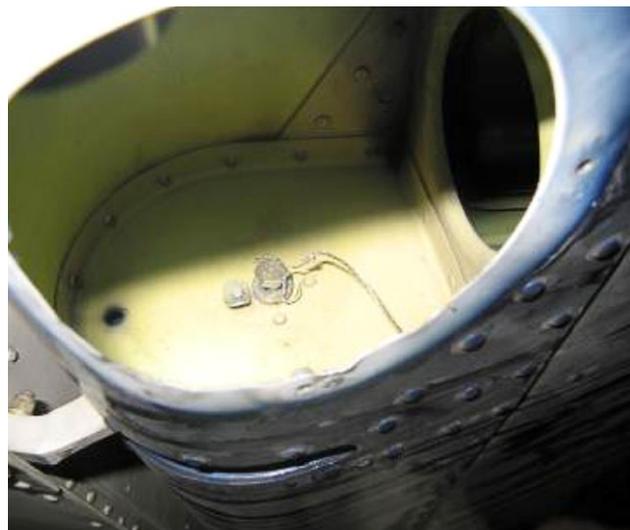
Para comprobar el comportamiento de uno de estos elementos en la condición encontrada se procedió a forzar el aflojamiento del izquierdo con el siguiente resultado: el par necesario para iniciar su giro fue de 70 lb·in (El par de apriete para la instalación del tornillo prevista en el SB mencionado es de 45 lb·in. más el par de descarga (run-down torque)). Se comprobó que el alambre de seguridad permitió un giro de 2/3 de vuelta del tornillo sin presentar oposición al giro. El alambre sobrante tras este primer giro permitía continuar el aflojamiento. La fuerza necesaria para aflojar fue en disminución paulatina desde el giro inicial y conforme progresaba el giro, el alambre de seguridad rompió antes de terminar de salir el tornillo-bisagra, con un aspecto y características muy parecidas a las del timón de dirección, véase figura n.º 5.

Figura 5. Alambre de seguridad del timón de profundidad izquierdo, tras haber provocado su rotura

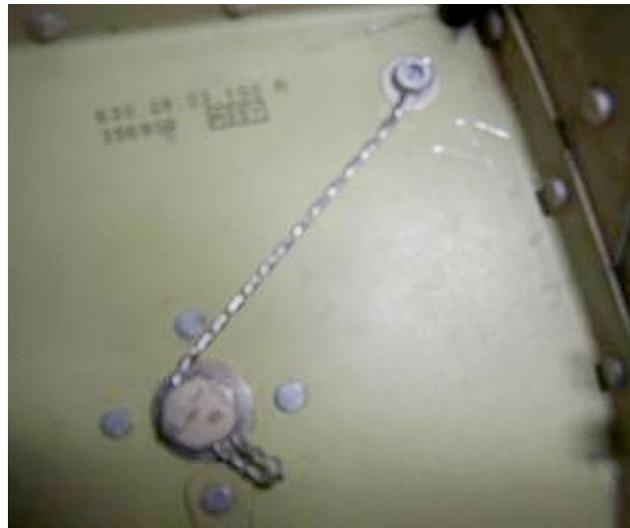
Figura 6. Ejemplo de aplicación del SB en timón profundidad derecho de otra aeronave

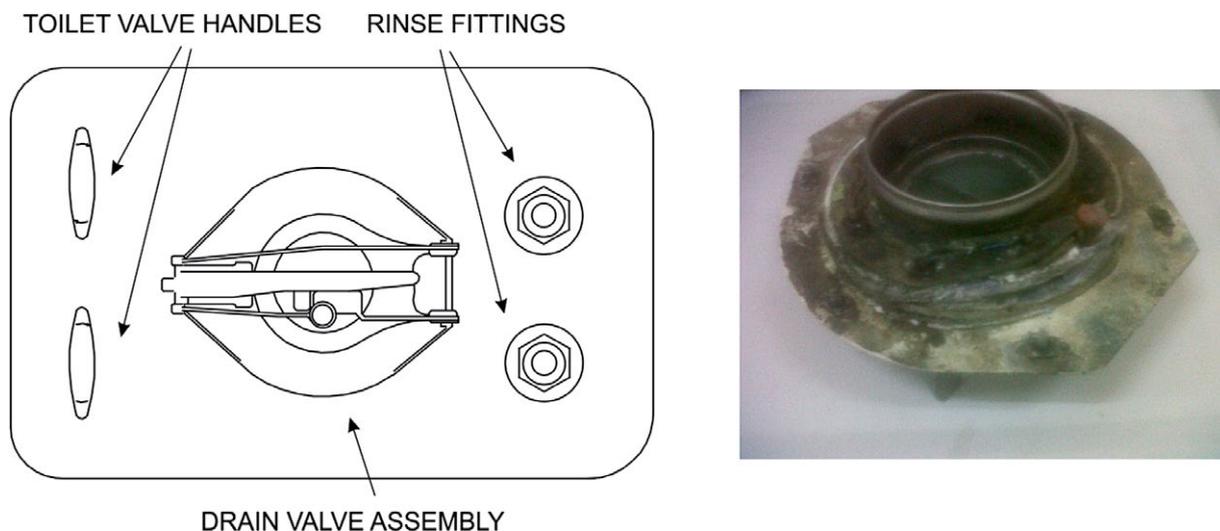
Figura 1. Esquema del panel de servicio y válvula afectada

Los resultados de la inspección posterior al incidente indican que la despresurización se provocó por el área de la válvula desprendida, y que la causa del problema había sido motivada por un proceso de corrosión.

El fallo de la válvula de drenaje del aseo trasero se relacionó con un problema de corrosión. Se procedió a su reparación, reemplazándose además los generadores y botellas de oxígeno utilizadas y reposicionando las máscaras de oxígeno.

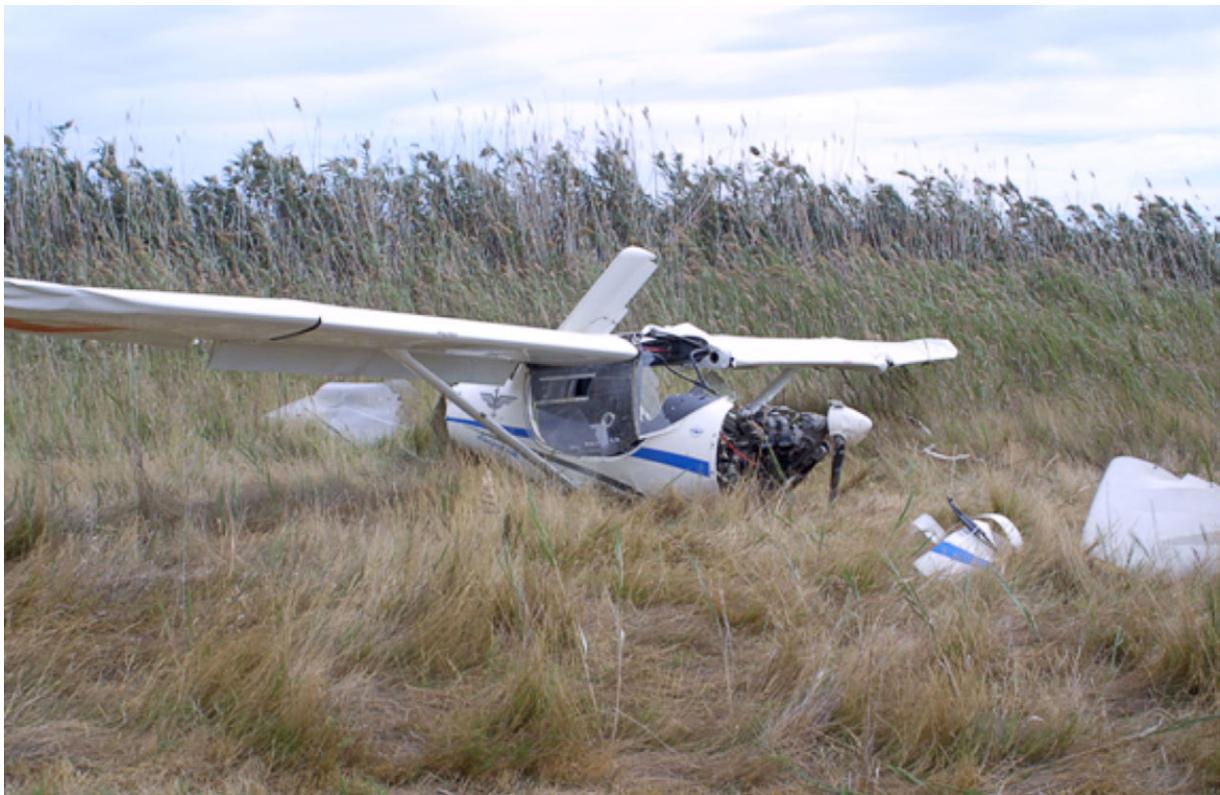
También informó de que la aeronave tenía diversos golpes en el ala, la cola arrancada del fuselaje y partida en dos partes, el tren de aterrizaje muy dañado y la cabina también presentaba con importantes daños, sobre todo en el lado izquierdo, habiéndose desprendido el carenado del motor.

Figura 3. Fotografía de la aeronave después del accidente

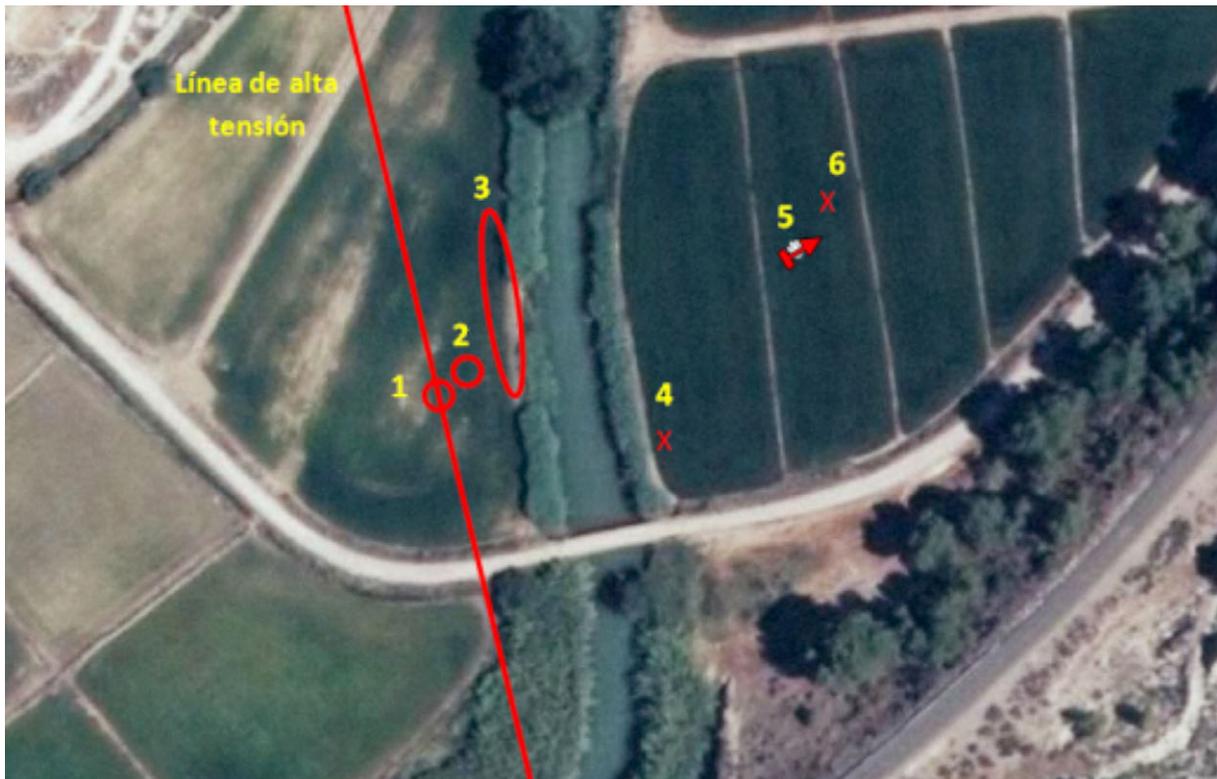
Figura 2 . Distribución de los restos

1. Impacto con el conductor de la línea de alta tensión, ver figura 3.
- 2 y 3. Restos de fibra y poliestireno del interior de las palas del rotor principal.
4. Pala propulsora.
5. Restos principales.
6. Fragmento de pala del rotor principal.

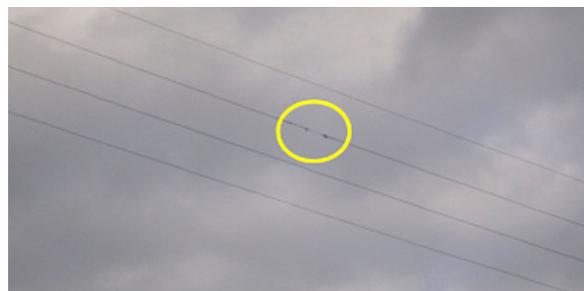
Figura 3. Daños en un conductor de la línea

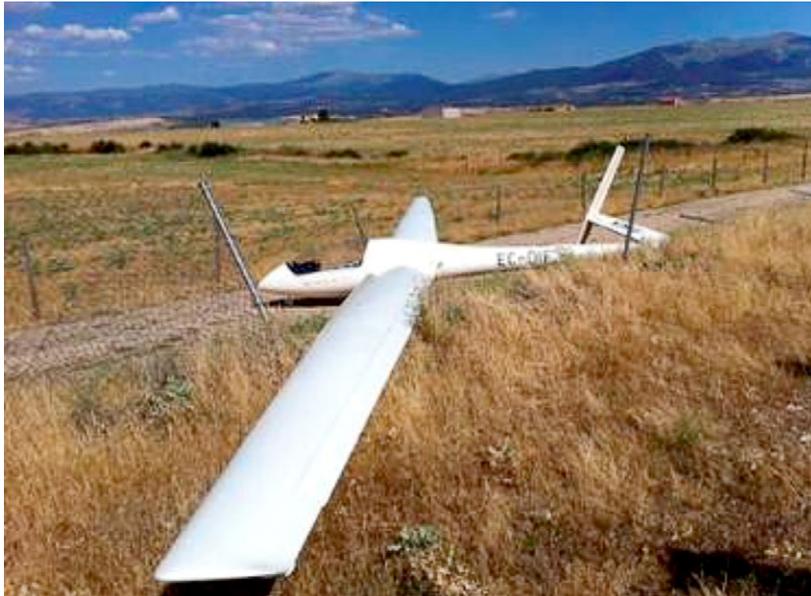
- Rotura completa del fuselaje en la base de la deriva.
- Daños menores en los planos.
- Daños en la cubierta de la cabina y rotura de sus bisagras de apertura.

Figura 2. Aeronave detenida tras el accidente

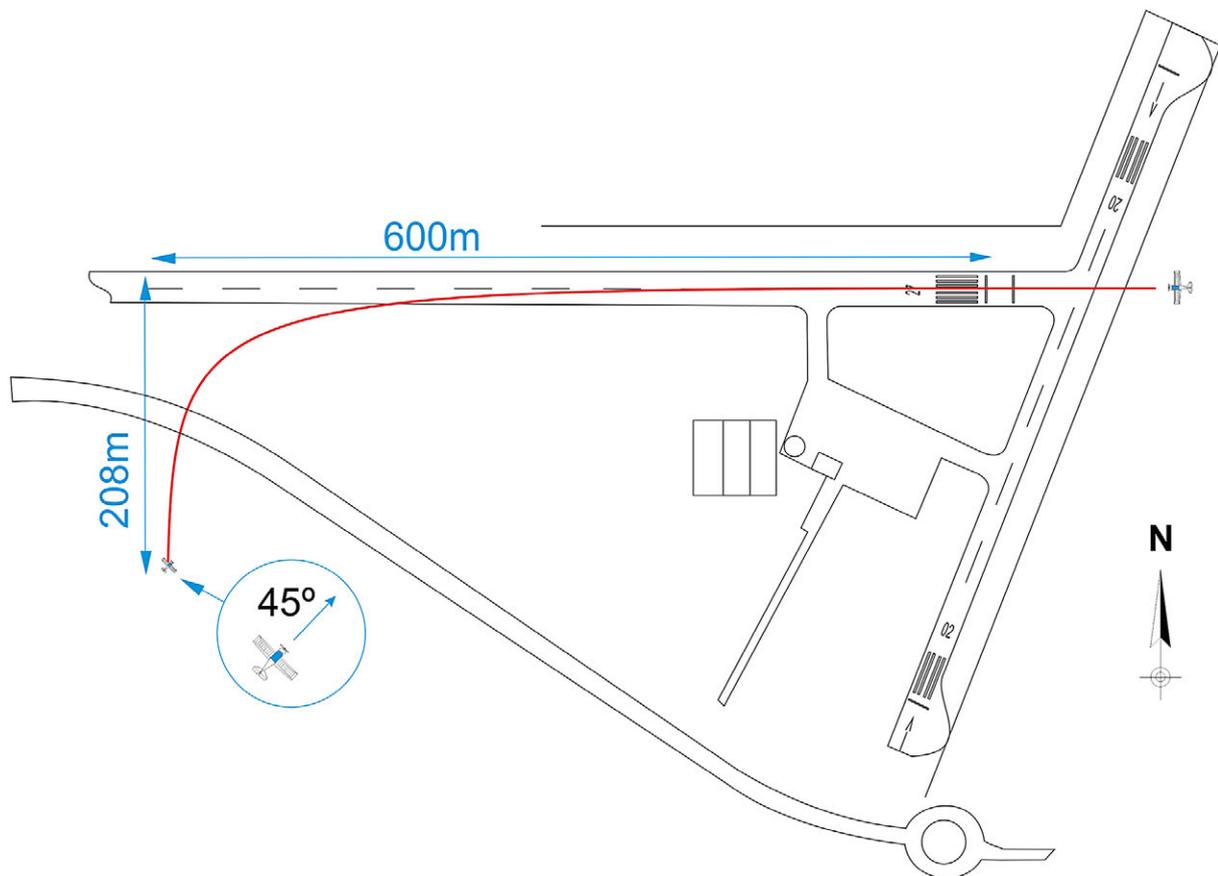
Figura 1

Debido al incendio posterior al impacto los restos se encontraban calcinados a excepción de la semiala derecha, que estaba parcialmente calcinada.

La disposición de los restos indica que después del primer impacto la aeronave giró en torno a su eje vertical un ángulo de aproximadamente 135° a izquierdas.

Dos de las tres palas de la hélice se habían fracturado al chocar el grupo motopropulsor contra el terreno.

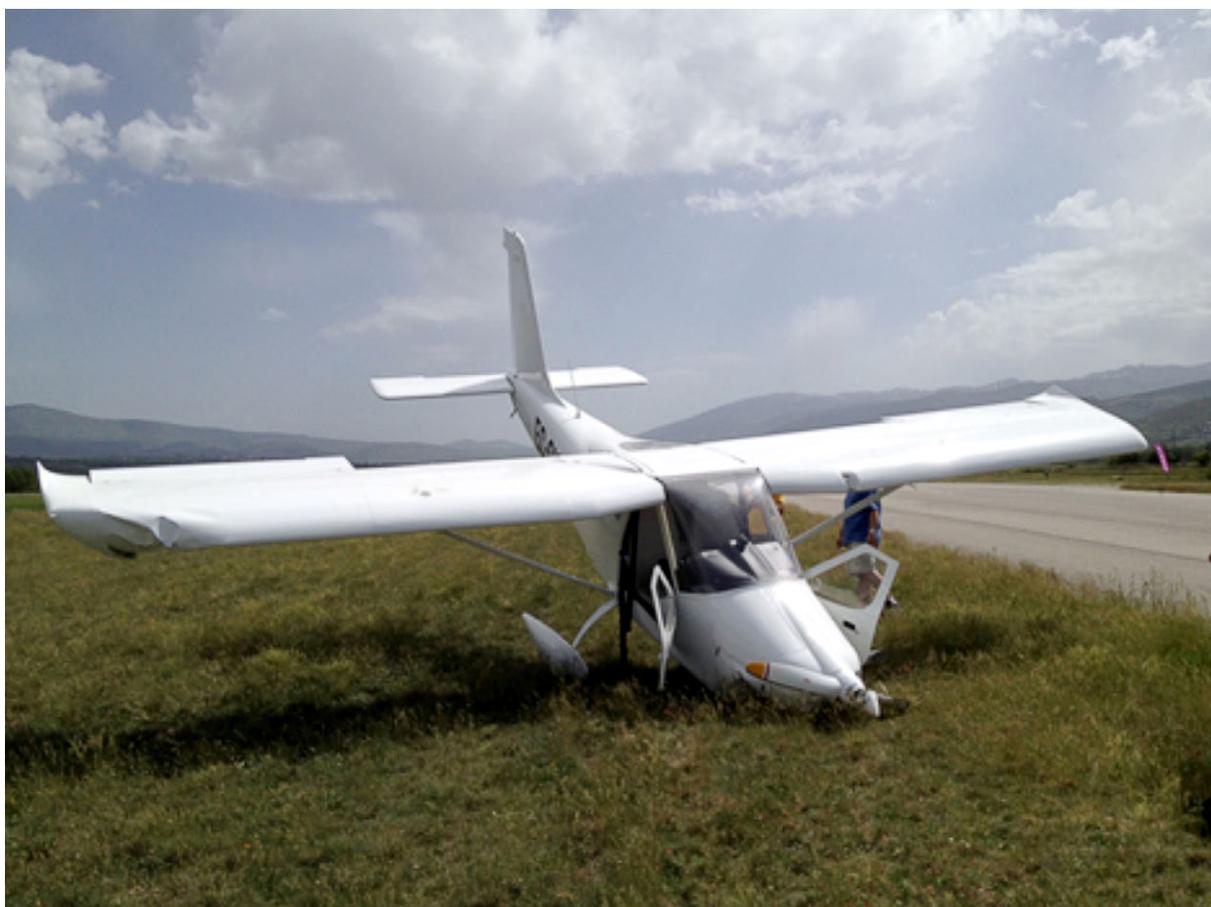
Los dos ocupantes resultaron ilesos y salieron por sus propios medios. La aeronave sufrió daños menores en el tren de aterrizaje, en la punta del plano derecho y en la hélice.

Figura 1. Estado de la aeronave después del accidente

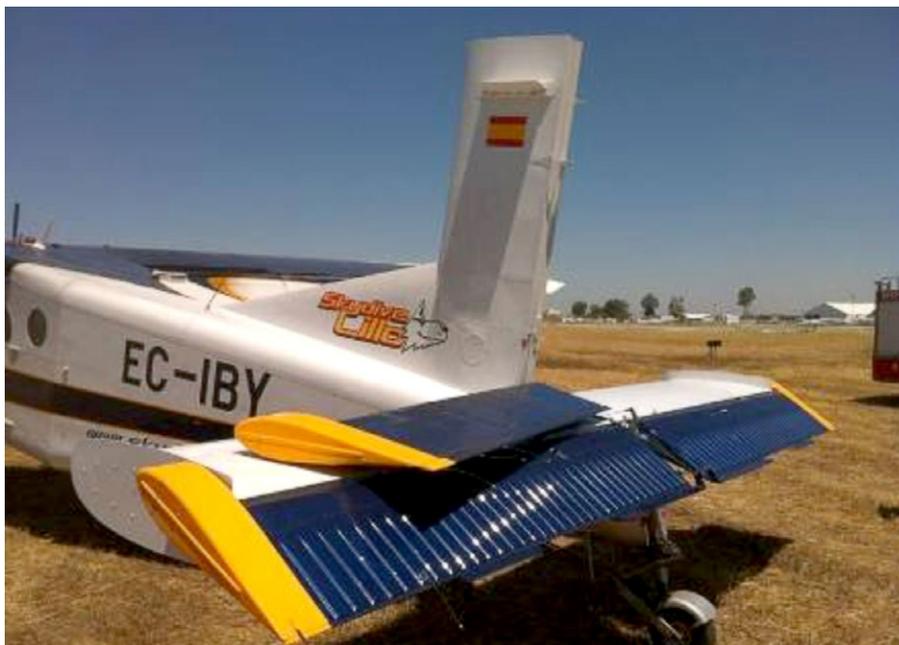
Figure 1. Condition of the tail section after landing

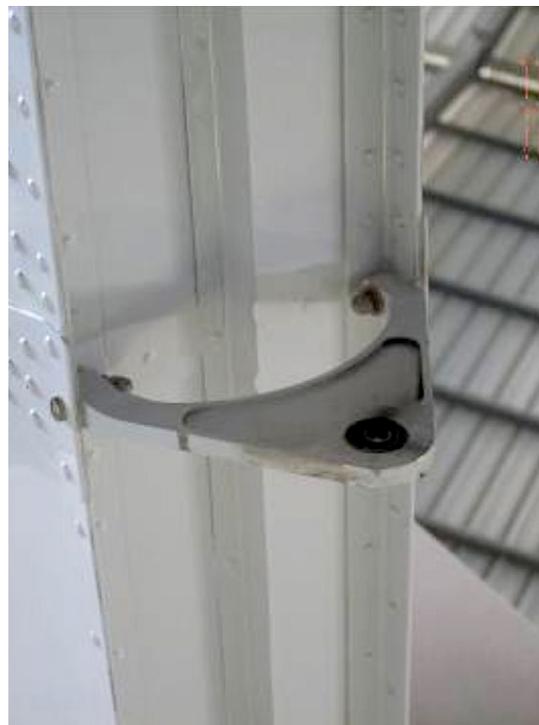
The design of the PC-6 is over 50 years old and thus follows the criteria used back then. For example, the direction of the hinge bolt on the rudder, from bottom to top, which from a modern perspective is not a recommended practice.

Close-up 1. Rudder support fitting in the tailfin

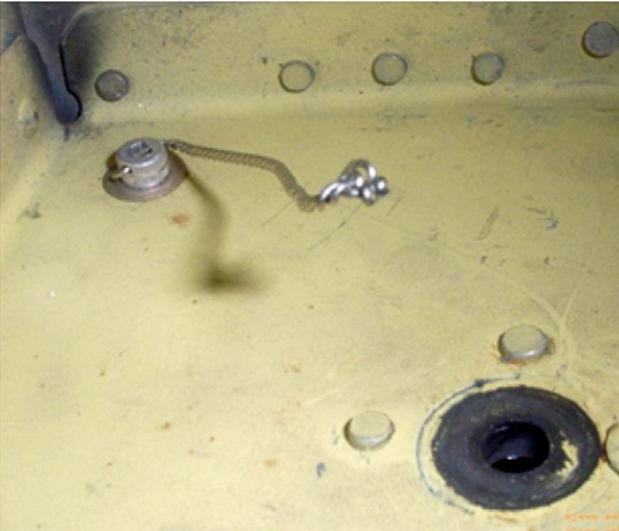
Figure 2. Lockwire on the rudder's hinge bolt

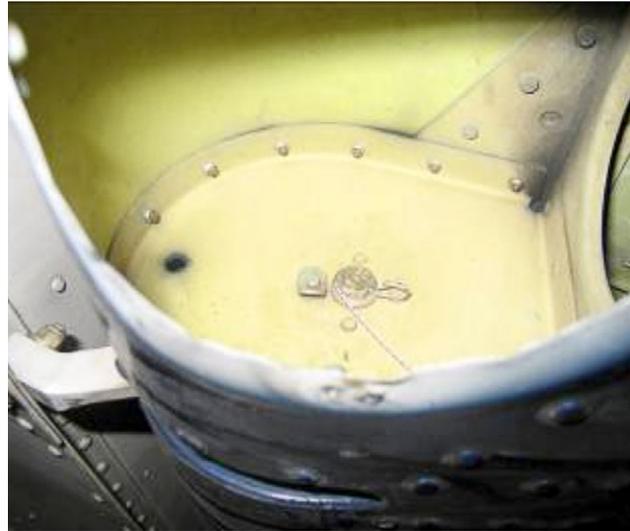
The outboard hinge bolts on both elevators were examined through the service covers. These were also modified by SB 55-001 Rev. 1, as noted in point 1.2.1. The lockwires on both were found to be installed in the counter clockwise, or loosening, direction (see Close-up 2).

Close-up 2. Lockwire on the left elevator hinge bolt, installed counterclockwise

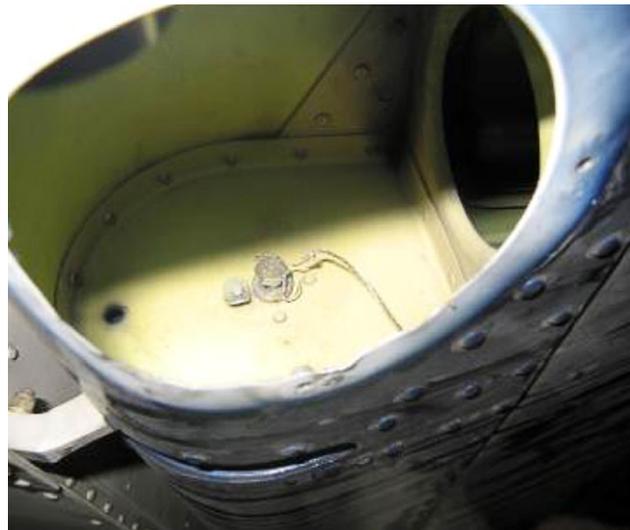
To check the behavior of one of these components in the as-found condition, the hinge bolt on the left elevator was loosened, with the following result: the torque needed to start it turning was 70 lb./in. (the tightening torque specified in the SB is 45 lb./in. plus the run-down torque). The lockwire allowed the bolt to be rotated 2/3 of a turn without offering any resistance. The wire remaining after this initial turn allowed the bolt to continue loosening. The force needed to loosen the bolt kept decreasing gradually after the initial turn. The lockwire broke before the hinge bolt was out of the hole, its final appearance being very similar to that of the lockwire on the rudder hinge bolt (see figure 3).

Figure 3. Lockwire on the left elevator hinge bolt, after being broken

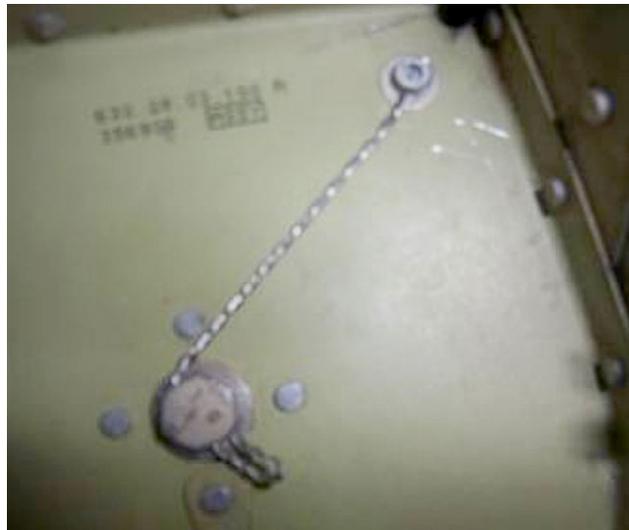
Figure 4. Example of SB implementation on the right elevator of another aircraft

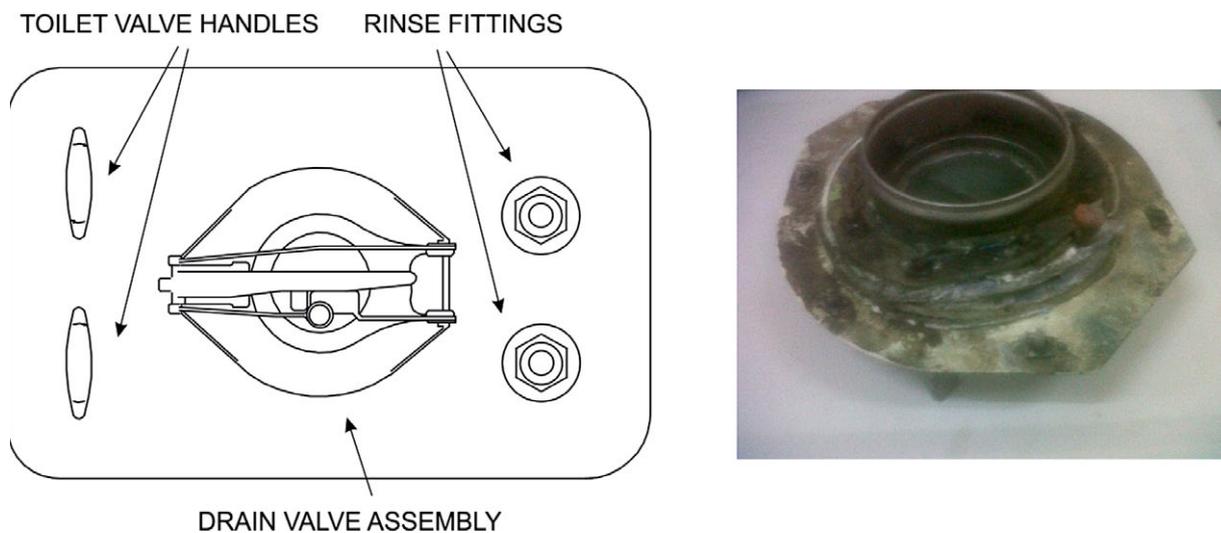
Figure 1. Diagram of the service panel and the affected valve
