COMISIÓN DE INVESTIGACIÓN DE ACCIDENTES E INCIDENTES DE AVIACIÓN CIVIL

Informe técnico ULM A-003/2015

Accidente ocurrido el 14 de marzo de 2015, a la aeronave ultraligera QUICKSILVER GT500, matrícula EC-DK6, en el campo de vuelo de ULM «Son Albertí», término municipal de Llucmajor (Illes Balears)

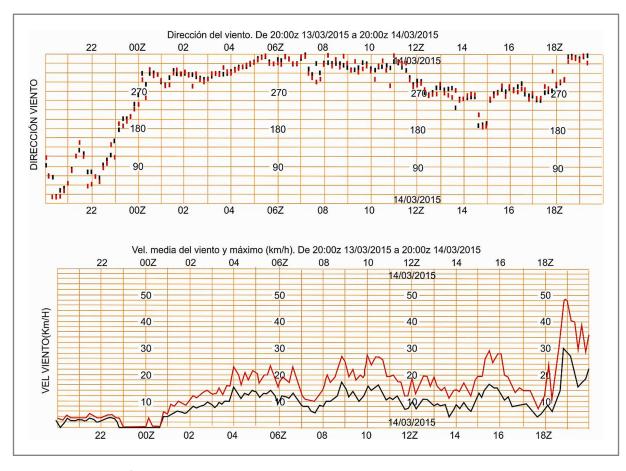
Figura 1. Gráficas de dirección y velocidad del viento, obtenidas de la estación meteorológica de Llucmajor

De la información anterior se deduce que la situación meteorológica más probable en el lugar del accidente y a la hora en el que este se produjo, sería la siguiente:

• Viento:

Dirección: Norte rolando a oeste

Velocidad media: 10 km/h

– Racha máxima: Alrededor de 20 km/h

Serían esperables cambios bruscos en la velocidad del viento durante los periodos de los chubascos convectivos.

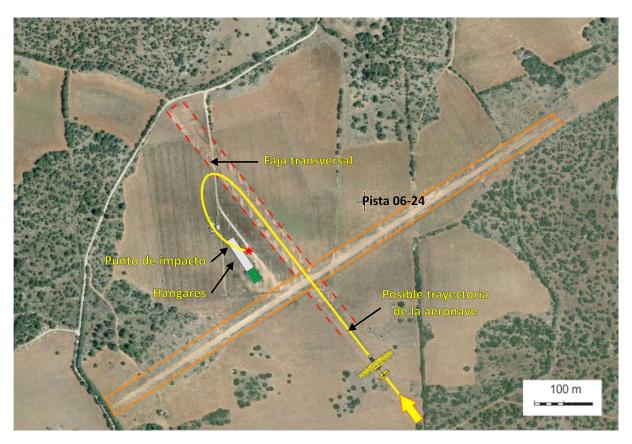
Transversalmente a la pista de vuelo discurre una faja de terreno que, aunque no es propiamente una pista de vuelo, tiene el aspecto de serlo debido a que está nivelada y despejada de obstáculos, lo que hace que se distinga claramente del terreno circundante. Esta faja ha sido indicada mediante línea de trazos de color en la figura 2.

Figura 2. Imagen aérea del campo de vuelo de Son Albertí, en la que se ha reflejado la posible trayectoria de la aeronave

La aeronave impactó contra el terreno en un punto situado a escasos metros de los hangares del campo de vuelo de Son Albertí (véase figura 2).

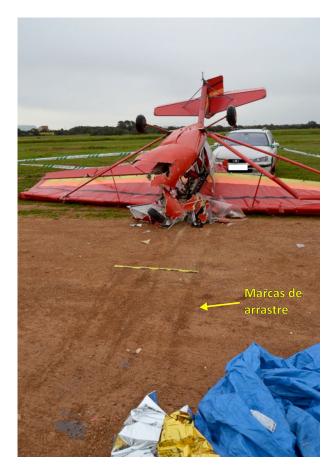
Figura 3. Fotografía de la aeronave tomada el mismo día del accidente

La aeronave se encontraba en posición invertida en el mismo lugar al que había sido retirada para alejarla del piloto tras el accidente, orientada en rumbo 240°.

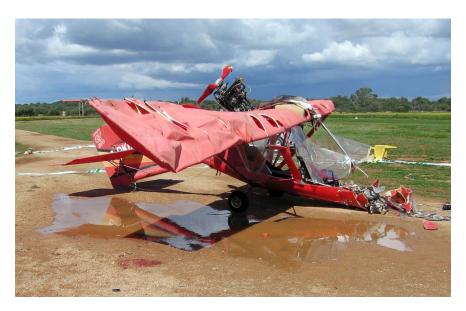
Figura 4. Fotografía de la aeronave una vez dada la vuelta y colocada en posición normal (tomada el día posterior al del accidente)

La parte trasera del fuselaje mostraba un doblez por compresión/flexión inmediatamente por detrás del final de la cabina.

Los dos alerones permanecían unidos a sus respectivos planos; no habían sufrido daños significativos y podían moverse sin dificultad.

Los flaps permanecían también unidos a los planos. El izquierdo no presentaba daños importantes, en tanto que el derecho estaba en dos trozos. Presentaba un corte bastante limpio en una zona próxima al encastre, que lo había seccionado totalmente. Una vez que se puso la aeronave en su posición normal, pudo comprobarse que el corte del flap había sido hecho por la hélice de la aeronave.

Aunque ambos planos mantenían su forma, y aparentemente no tenían grandes daños, cuando se examinaron detenidamente se comprobó que lo dos habían impactado violentamente con el borde de ataque. Estos impactos se habían transmitido a través de la estructura del plano, que es tubular, de tal forma que muchos de los tubos que conforman las costillas se habían soltado del tubo que forma la viga trasera, habían traspasado la tela de revestimiento y asomaban por el borde de salida (véase figura 5), en tanto que otros mostraban claras deformaciones debidas a compresión.

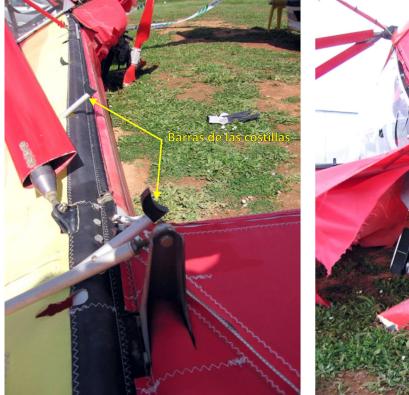
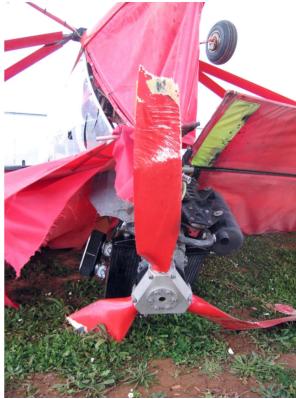
Figura 5. .Fotografías del plano derecho, donde pueden verse los tubos de las costillas asomando por el borde de salida (izquierda) y de la hélice (derecha)

La bancada del motor de la aeronave, que va colocado por detrás de los planos y a su misma altura, se había deformado hacia arriba y hacia la derecha. Esta deformación posibilitó que la hélice interfiriese con el flap del plano derecho, produciendo su corte.

Las tres palas de la hélice habían sufrido impactos, aunque de diferente intensidad. La más dañada se había fracturado casi a la altura de la raíz. La siguiente había perdido aproximadamente dos tercios de su longitud y tenía marcas claras de giro. La tercera estaba casi entera, si bien se había desprendido un fragmento de la zona exterior del extradós; esta pala también mostraba marcas de giro.

Tras este impacto, se produjo el vuelco de la aeronave hacia detrás, permitiendo que la hélice contactase con el suelo, lo que produjo la rotura de las palas. Este hecho evidenciaría que en ese momento el motor se encontraba girando con potencia.
