Informe técnico A-015/2015

Accidente ocurrido el 11
de mayo de 2015, a la aeronave
Cessna 172-P, matrícula EC-FQD,
en el aeródromo de Son Bonet
(Illes Balears)

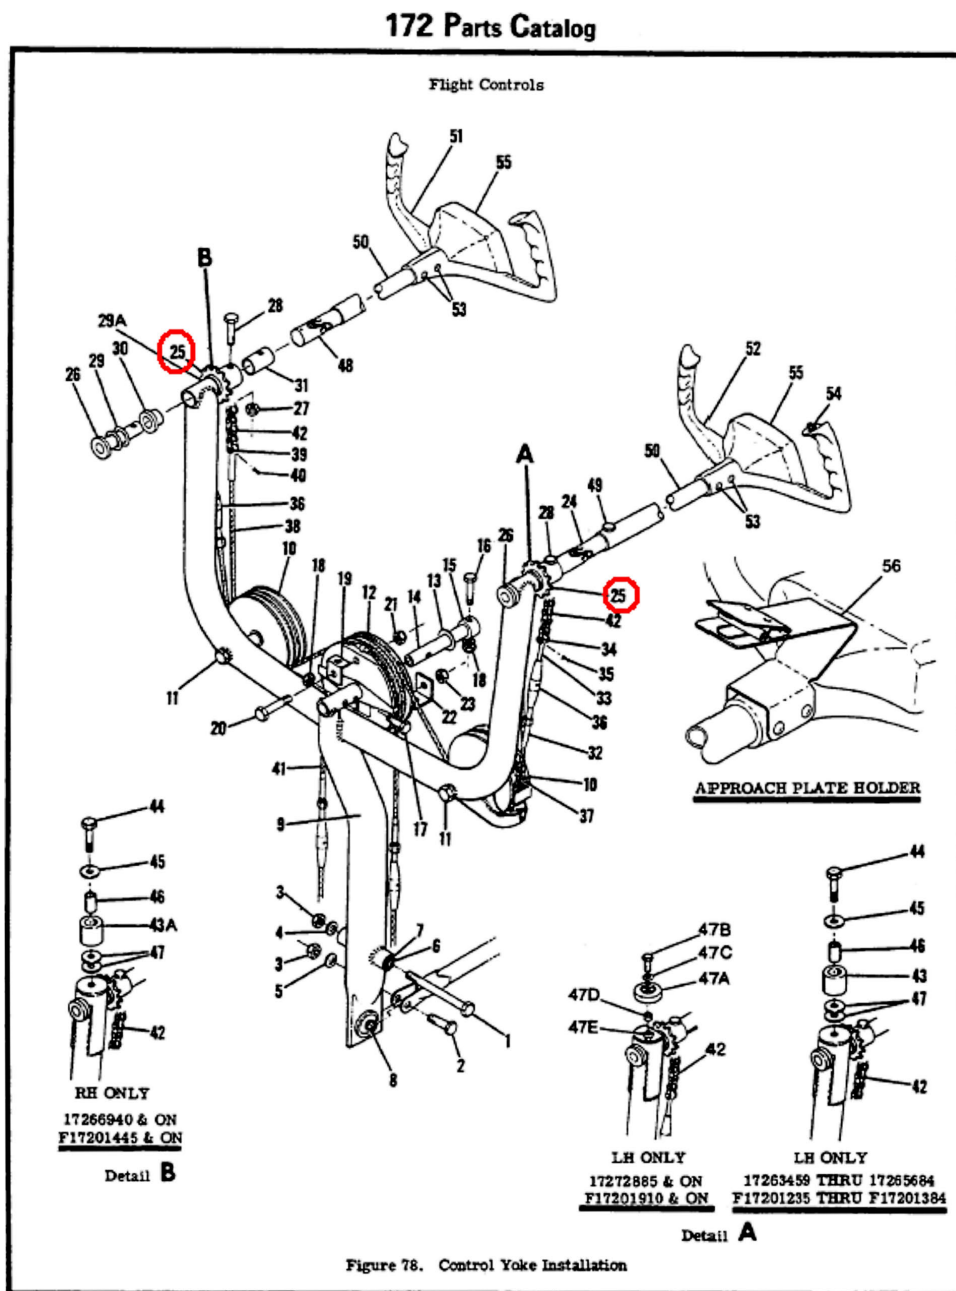
Figura 3. Detalle de los mandos de vuelo

- Las palas de la hélice dañadas en sus extremos.
- Mamparo cortafuegos doblado.
- Varias chapas y larguerillos de la parte anterior del fuselaje doblados.
- Los mandos del estabilizador y alerones no se habían quedado bloqueados, pero sí que había que aplicar mucha fuerza para moverlos, debido a que el mamparo cortafuegos (elemento 1 de la figura 1) estaba deformado y había empujado hacia abajo las dos guías del control Yoke, la izquierda y la derecha (elementos 37 y 38 de la figura 1).

Estas guías deformadas chocaban con los piñones del control yoke (elementos 25 de la figura 3) impidiendo su libre movimiento.

Se considera que el problema de dureza en los mandos no se trata de un problema de diseño o certificación puesto que la rigidez de los mandos de vuelo se produce por las deformaciones ocurridas tras el impacto de la aeronave con la pata de morro contra la pista.
