Informe técnico A-018/2015

Accidente ocurrido el 24 de mayo de 2015, a la aeronave Ultramagic T180 N/S 180/100, matrícula EC-LKP, operado por Ballooning, S. L., en la localidad de Vic (Barcelona, España)

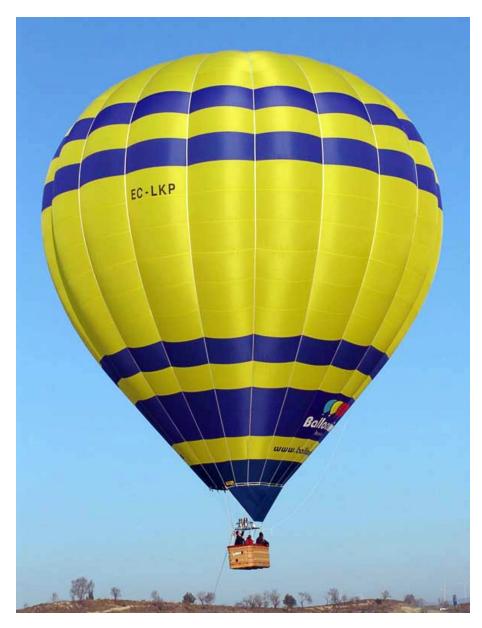
Figura 1. Aerostato accidentado

La barquilla resultó dañada por el arco eléctrico producido por la rotura del cable eléctrico y por el pequeño incendio que se produjo en el interior. Por efecto del arco eléctrico se rompieron dos de los cables que unen la barquilla al globo junto con los maillones que los sujetan y en el incendio se quemó una funda protectora de las bombonas de combustible y parte de una pared de la barquilla.

El operador envió el globo para su reparación y revisión a ULTRAMAGIC, fabricante y mantenedor del mismo. A las dos semanas del accidente el globo estaba completamente reparado y revisado.

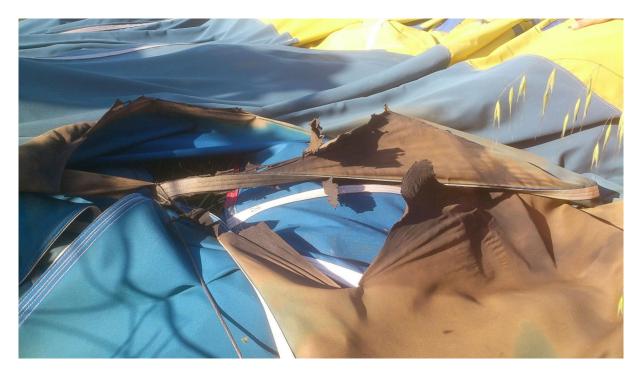
La vela del globo resultó dañada por quemaduras en algunos paneles, daños en 5 cables y cintas de carga.

Figura 2. Panel de la vela roto por quemadura

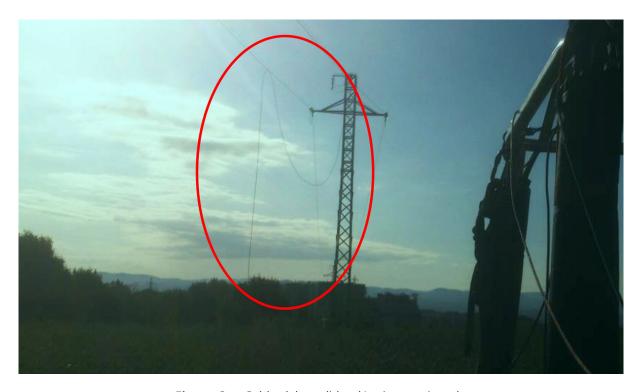
Seccionamiento de un cable de línea eléctrica de 25.000 V.

Figura 3. Cable del tendido eléctrico seccionado

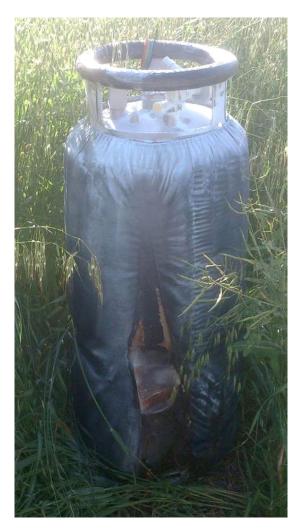
A causa del arco eléctrico producido por el seccionamiento de un cable eléctrico de 25.000 V, se produjo un pequeño incendio en la funda de protección de una de las bombonas de combustible. El incendio fue extinguido por el piloto con el extintor de abordo.

Figura 6. Funda de proteción de botella de combustible quemada
