CIAIAC

Informe técnico A-006/2016

Accidente ocurrido el día 9 de febrero de 2016, a la aeronave Cessna 172 P, matrícula EC-LSY, en el paraje de Las Muelas en Segura de la Sierra (Jaén)

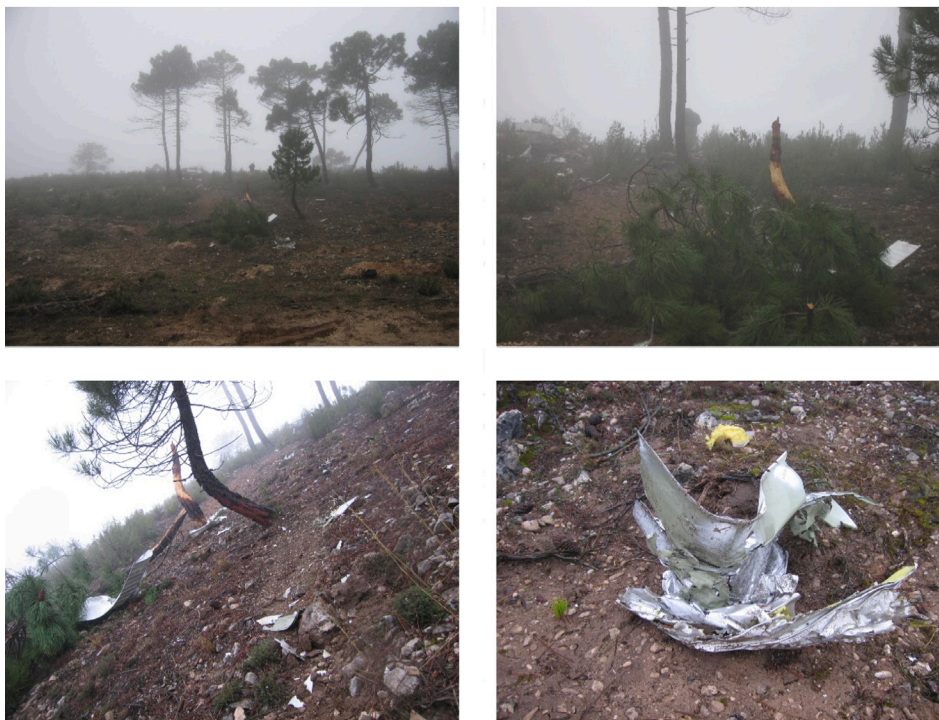
Figura 17. Primeros restos de la aeronave

Se observó un 1er impacto con la punta o borde marginal del ala derecha en el terreno. Más adelante y a la izquierda, el fuselaje impactó contra un pino a una altura de 1 m sobre el terreno. El pino quedó seccionado con un ángulo de entre 45 y 60°, la copa se partió y cayó hacia atrás. En el terreno, junto al troco del árbol, se observó la huella del impacto de la pata de morro. Junto al pino, se identificaron los siguientes restos: punta del plano derecho, eje del alerón, borde de ataque del plano derecho y parte del fuselaje. Abrazando el pino se encontró la riostra del plano derecho.

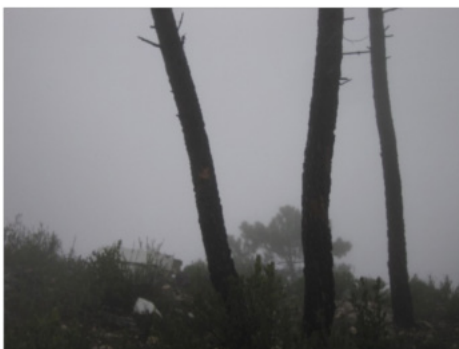
Figura 18. Segundo grupo de restos de la aeronave

En la cima de la montaña, a la izquierda de los dos pinos anteriores, estaba el asiento izquierdo, un trozo de la ventana izquierda y un resto de la parte del fuselaje donde está el escalón para subir al avión.

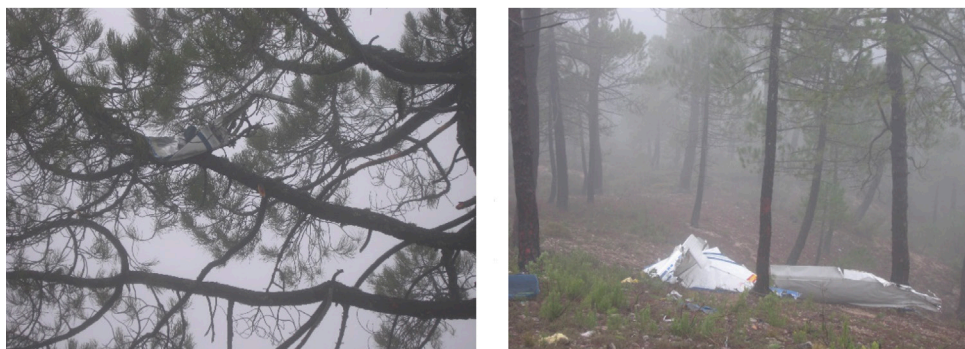
Figura 19. Restos principales de la aeronave

Al otro lado de la montaña, junto a un pino, se encontraban los restos principales del avión: empenaje de cola, plano izquierdo, parte de fuselaje que incluye la pata izquierda del tren principal de aterrizaje, colector de escape muy deformado y baliza de emergencia. En las ramas del pino estaba colgada la puerta derecha del fuselaje.

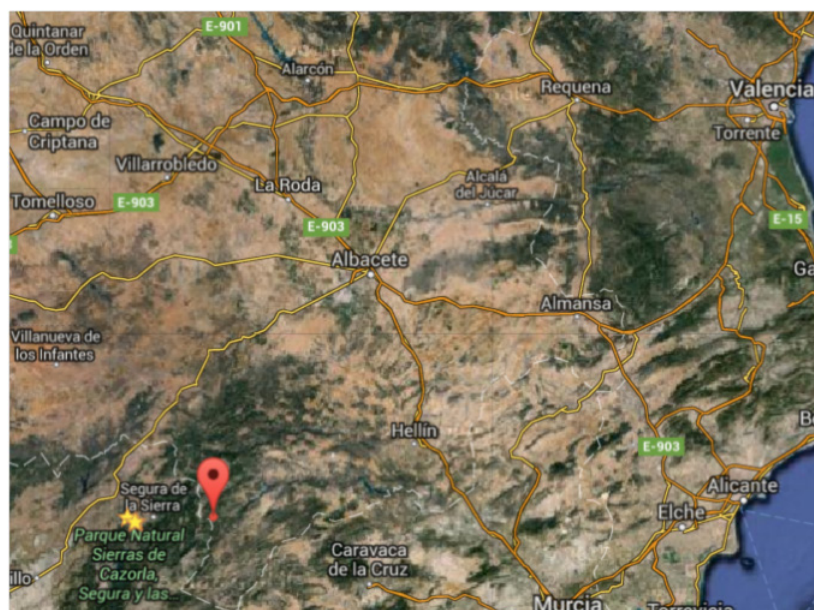
Figura 24. Posición del piloto cuando contacta con el controlador para comunicarle que se desviará hacia Beas de Segura

Las ondas de montaña son especialmente peligrosas cuando se vuela con viento en cara como era el caso. En estas circunstancias es preciso eludir la zona montañosa o volar muy alto. Si el avión se mete dentro de la acción de la onda fuerte, lo más recomendable es darse la vuelta antes de que sea demasiado tarde. Si el vuelo hay que hacerlo paralelamente a un sistema montañoso, la parte de sotavento es prohibitiva, incluso con ondas moderadas o aún débiles.

A continuación se muestra la posición del piloto (marcada en rojo) cuando toma la decisión de desviarse al aeródromo de Beas de Segura (marcado con una estrella amarilla). En ese instante, el piloto se encontraba en las siguientes coordenadas $38^{\circ} 17' 47''$ N, $02^{\circ} 26' 04''$ W, cerca de la población de Alcantarilla (Albacete). Como se observa en la ilustración, el piloto se encuentra sobrevolando el Parque Natural Sierras de Cazorla, Segura y las Villas, en la parte de sotavento, y el aeródromo de Beas de Segura se encuentra al otro lado de la sierra.

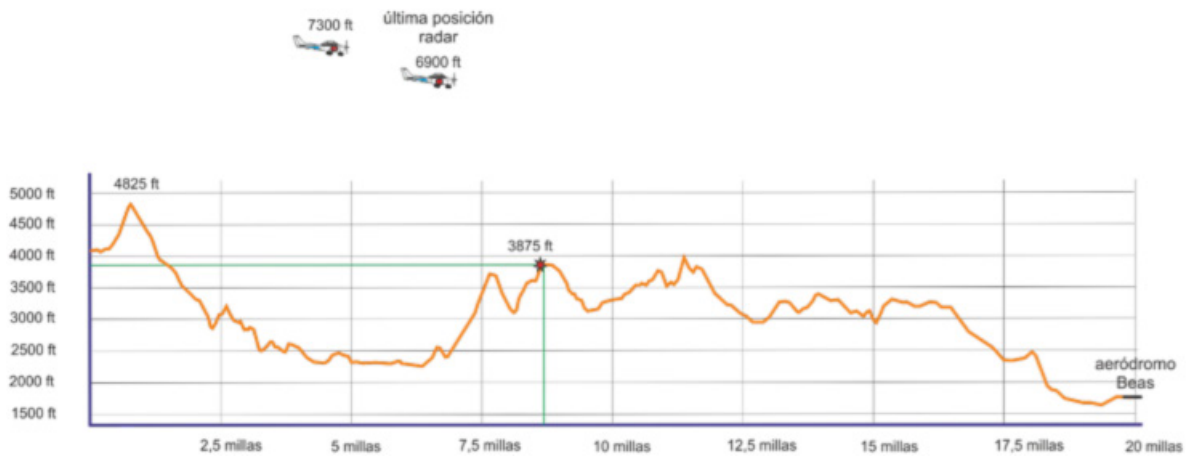
Figura 25. Posición del piloto en los últimos instantes del vuelo

El siguiente gráfico muestra los últimos instantes de la aeronave antes de impactar con la montaña. Según la última posición radar, se encuentra volando a una altitud de 6900 pies, e impacta contra una montaña de altitud 3875 pies; con lo cual, descendió 3025 pies (922 metros) en aproximadamente 2,5 millas terrestres (4 Km):

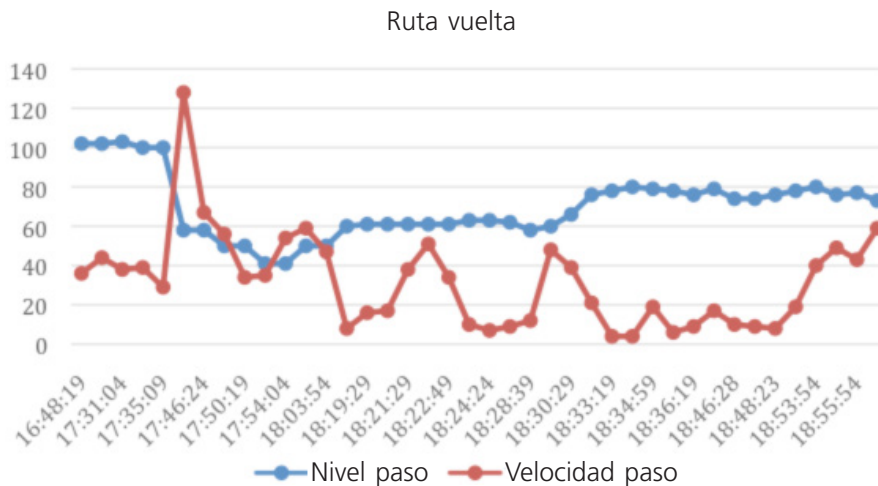
Figura 28. Nivel de paso y velocidad de paso en la ruta de vuelta

La velocidad durante el crucero fue, en media, de 48 nudos hasta el momento en el cual el piloto contacta con el controlador para comunicarle su intención de desviarse al aeropuerto de Beas de Segura. Esta comunicación se produce a las 18:13:33 h cuando el piloto ya llevaba 2:13 h de vuelo. Desde ese momento hasta el momento del accidente, la velocidad en media disminuyó hasta los 23 nudos. Por tanto, al desviarse hacia el aeródromo de Beas de Segura y cambiar la trayectoria de vuelo, el viento frena aún más a la aeronave:
