## Informe técnico A-010/2016

Accidente ocurrido el día 30 de marzo de 2016, a la aeronave CESSNA 172R, matrícula EC-JSM, en el término municipal de Perales de Tajuña (Madrid)

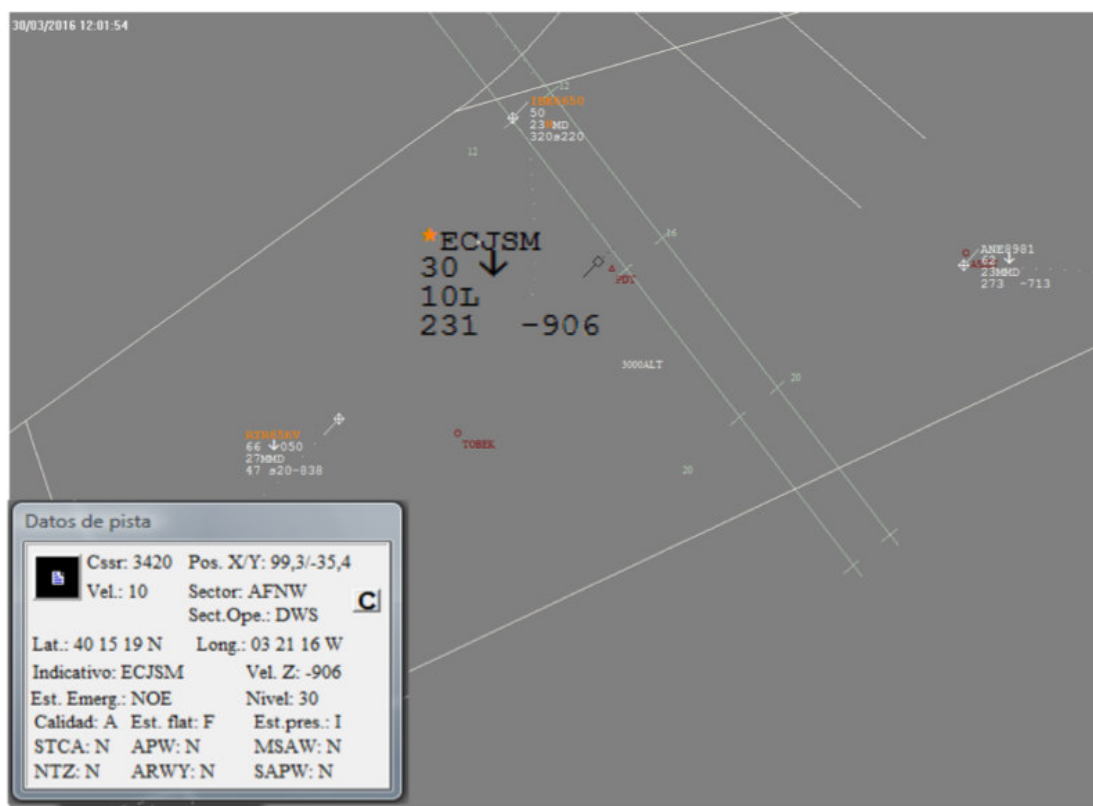
Figura 1. Última posición radar de la aeronave

Se incluye la última posición radar de la aeronave antes del accidente (40° 15' 19" N, 3° 21' 16" W). En ese momento eran las 14:01:54 h y la aeronave se encontraba volando a 3000 pies de altitud y con una velocidad de 100 nudos respecto al terreno.

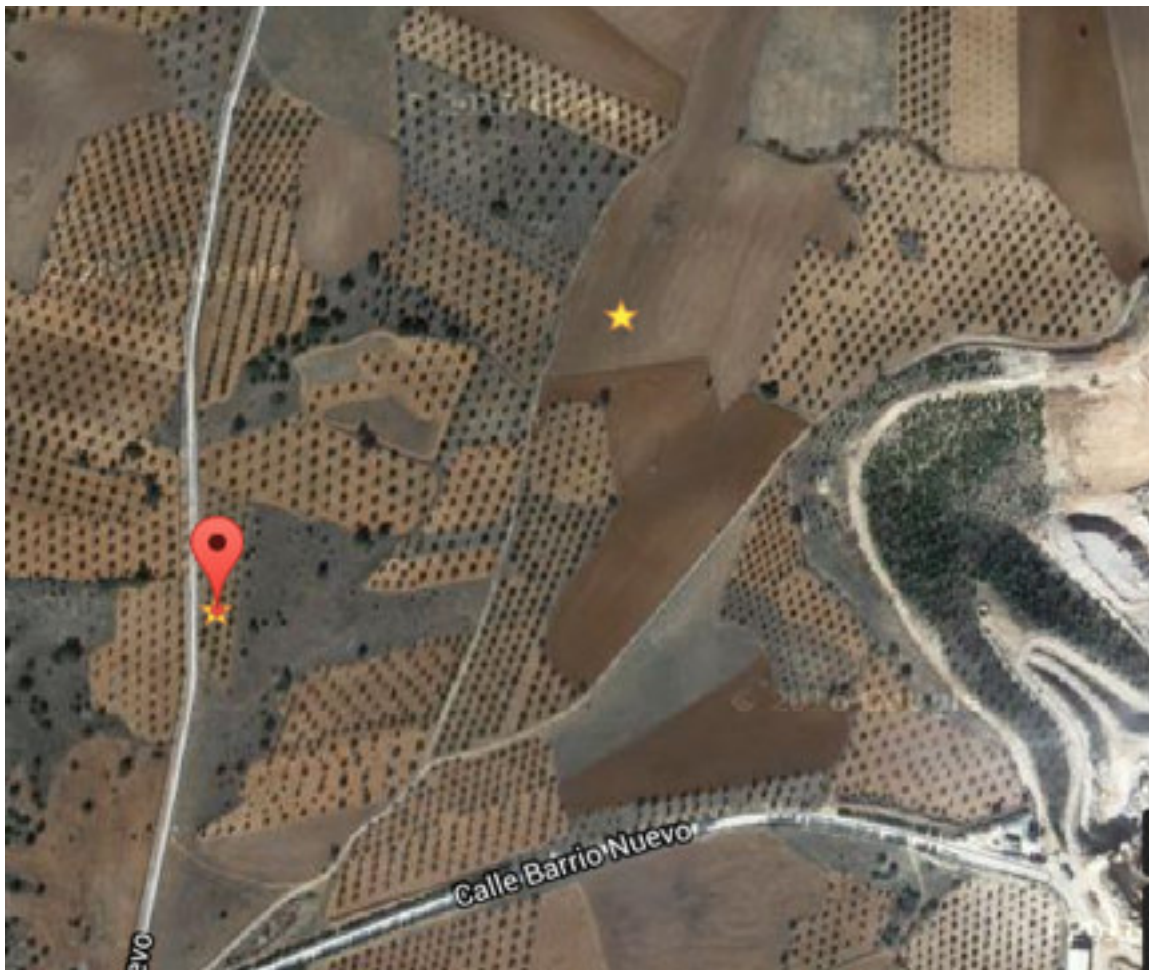
**Figura 3.** Localización del plano izquierdo (marcada con la estrella derecha) y de los restos principales (marcada con la estrella izquierda)

La aeronave quedó totalmente destruida. Los restos de la aeronave se encontraron distribuidos en dos zonas. En el punto de coordenadas geográficas  $40^{\circ} 15' 42.6''$  N,  $3^{\circ} 20' 36.7''$  W se hallaron los restos del plano izquierdo y a unos 100 m al Norte los restos del buitre. Y en el punto de coordenadas geográficas  $40^{\circ} 15' 35.3''$  N,  $3^{\circ} 20' 49.1''$  W se halló el resto de la aeronave junto a un olivo donde se quedó detenida. En la siguiente figura se pueden apreciar ambas zonas:

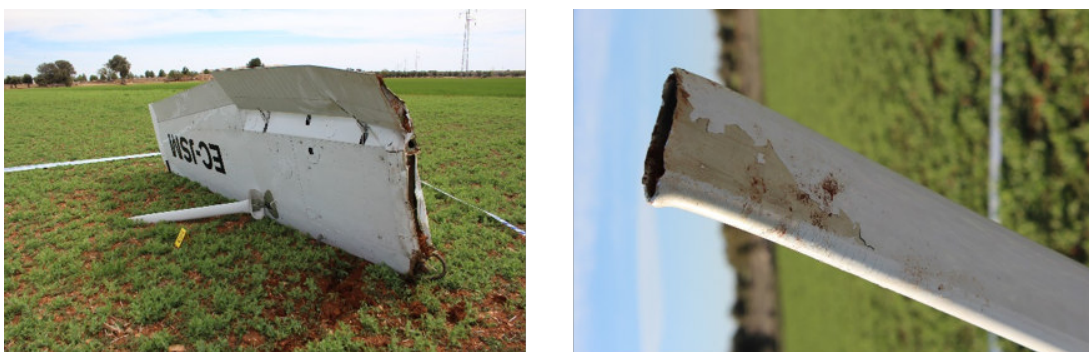
**Figura 4.** Plano izquierdo y riostra

En las siguientes fotografías se puede observar cómo se encontró el plano izquierdo. En la fotografía de la derecha puede observarse en qué punto el buitre leonado seccionó la riostra:

En el impacto, la riostra del plano izquierdo de la aeronave se seccionó al igual que el ala y la extremidad inferior izquierdas del buitre. Se trató por tanto de un impacto frontal entre ambos. En el momento del accidente, según la traza radar, la aeronave se encontraba volando a una velocidad de 100 Kts respecto al terreno. La energía cinética que supuso el impacto con el buitre, sin tener en cuenta ni la intensidad del aire ni la velocidad del buitre, fue superior a 8.323 julios.

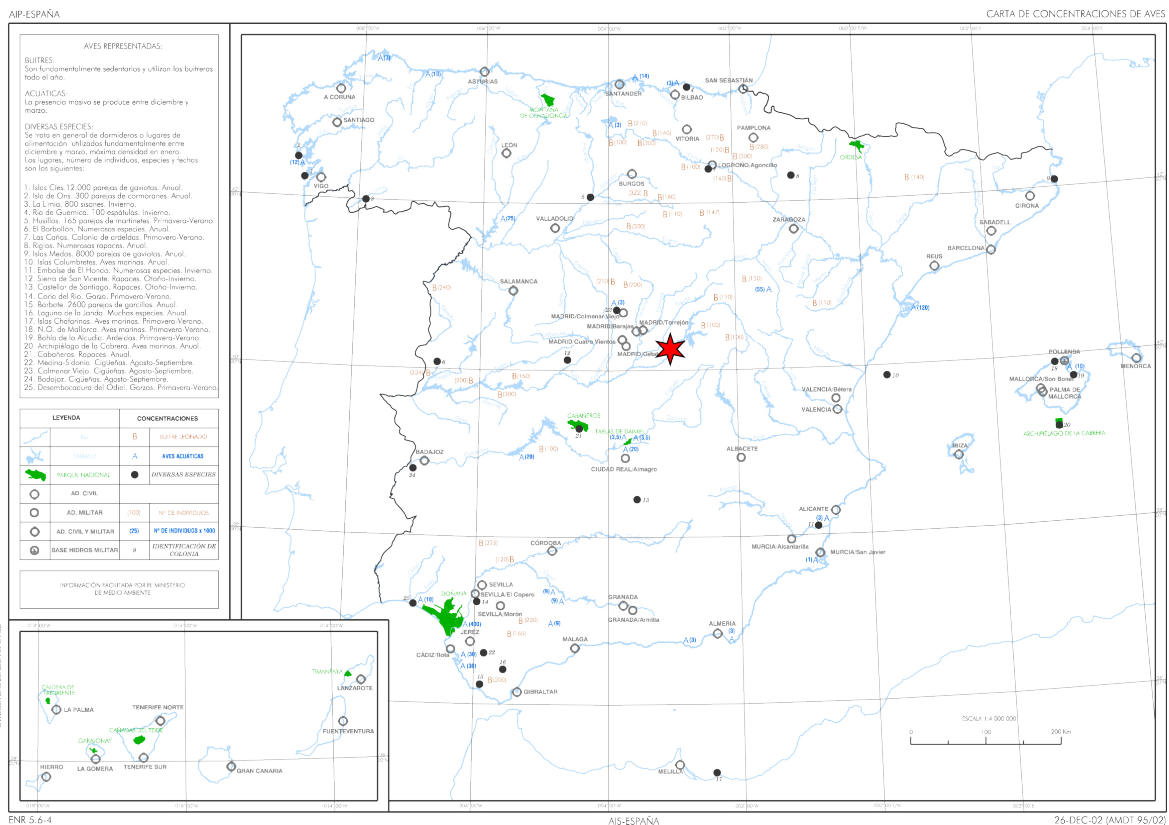
Figura 5. Carta de concentración de aves

Sobre la carta de concentración de aves publicada en el AIP, con una estrella roja, se ha representado el lugar donde se produjo el accidente. Como se observa, el accidente ocurre en una zona que no está identificada como zona de concentración de aves.

**REC 58/16:** Se recomienda a ENAIRE que actualice la carta de concentración de aves y la carta de rutas migratorias de las aves de mayor tamaño contenidas en el AIP de fecha 26 de diciembre de 2002 teniendo en cuenta la presente distribución de las colonias de buitres y otras aves susceptibles de ser incluidas en dicha carta y sus movimientos migratorios.

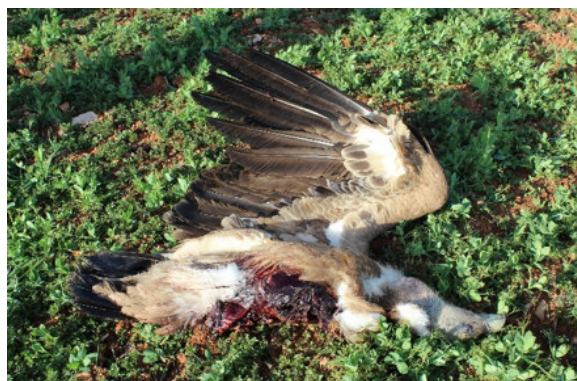
**Figura 6.** Buitre leonado causante del accidente

El buitre que impactó con la aeronave accidentada era un ejemplar adulto, de más de 6,4 kg<sup>3</sup>.

<sup>3</sup> No fue posible localizar todo el cuerpo del buitre; en concreto, la extremidad inferior izquierda y el conjunto alar izquierdo no se encontraron. Los restos que sí se hallaron pesaban 6.400 gr.
