Informe técnico A-011/2016

Accidente ocurrido
el 14 de abril de 2016,
a la aeronave SCHLEICHER
ASK 23, matrícula G-DEVY,
en el término municipal
de Meranges (Girona)

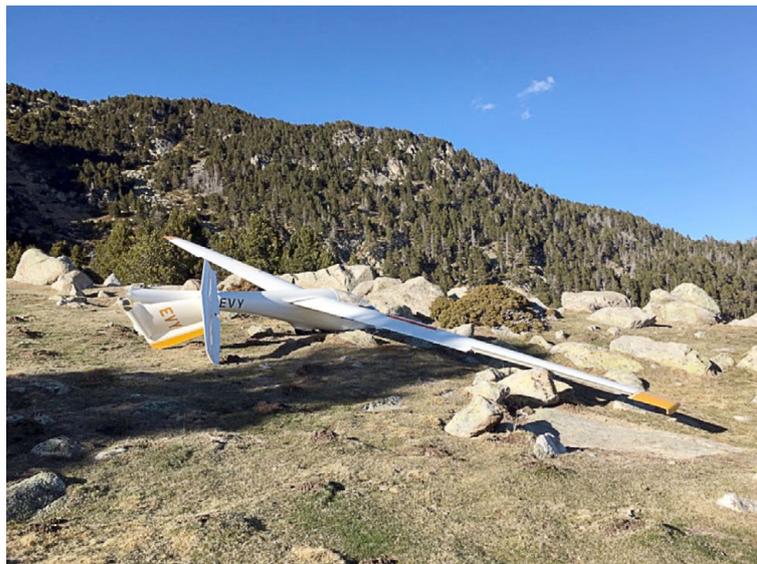
Figura 1. Aeronave tras el impacto

A consecuencia del impacto el piloto resultó herido grave y la aeronave sufrió daños importantes.

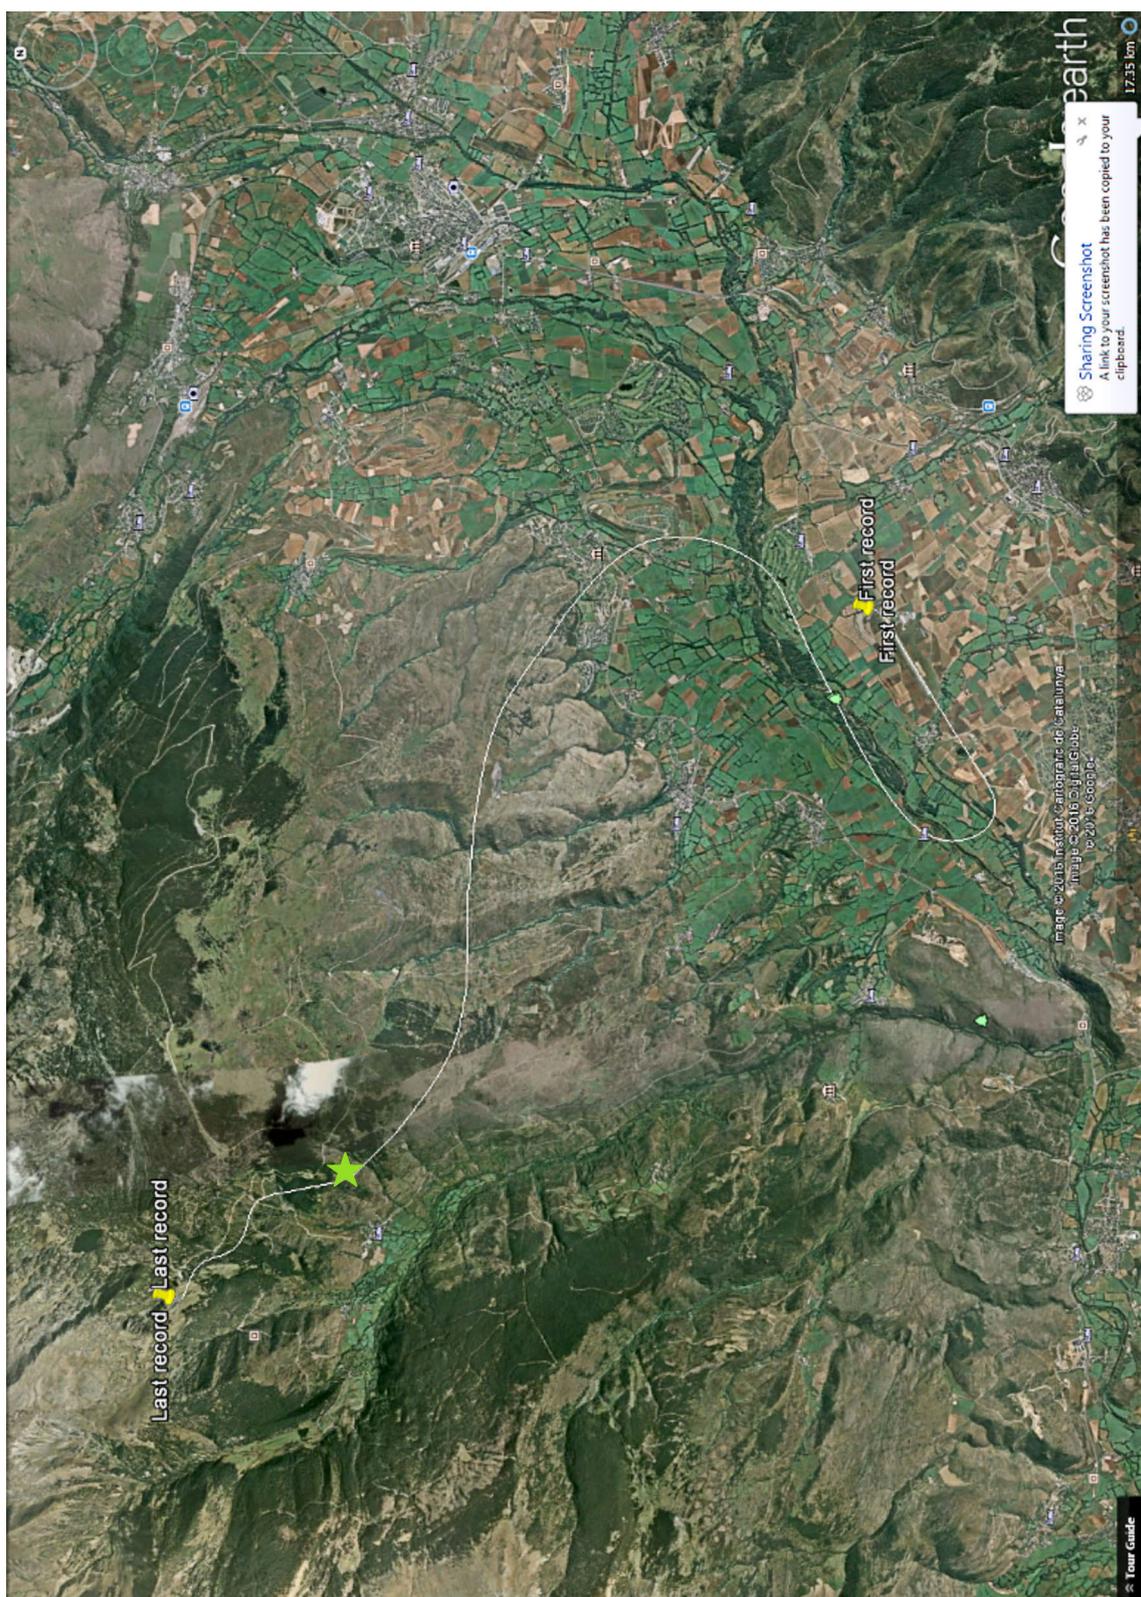
Figura 2. Ruta de la aeronave

De este fichero se pudo sacar la ruta representada en la figura 2.

En la parte superior del gráfico se encuentra el punto inicial donde el sistema empieza a enviar datos, que corresponde al aeródromo de La Cerdanya y en la parte inferior el último punto registrado por el sistema. El punto verde indica el momento en el que el planeador suelta el cable de arrastre. Este punto está unos 20 segundos antes del impacto.

Según nos muestra el gráfico número 2, el piloto realizó el despegue y la suelta del cable de arrastre sin problemas. Desde este punto se desplazó hacia el norte para dirigirse a la zona montañosa donde practicaría su vuelo de ladera, pero el vuelo transcurrió sin realizar prácticamente ningún viraje por lo que es probable que la aeronave terminara perdiendo energía y el piloto se viera obligado a realizar una toma fuera de campo.

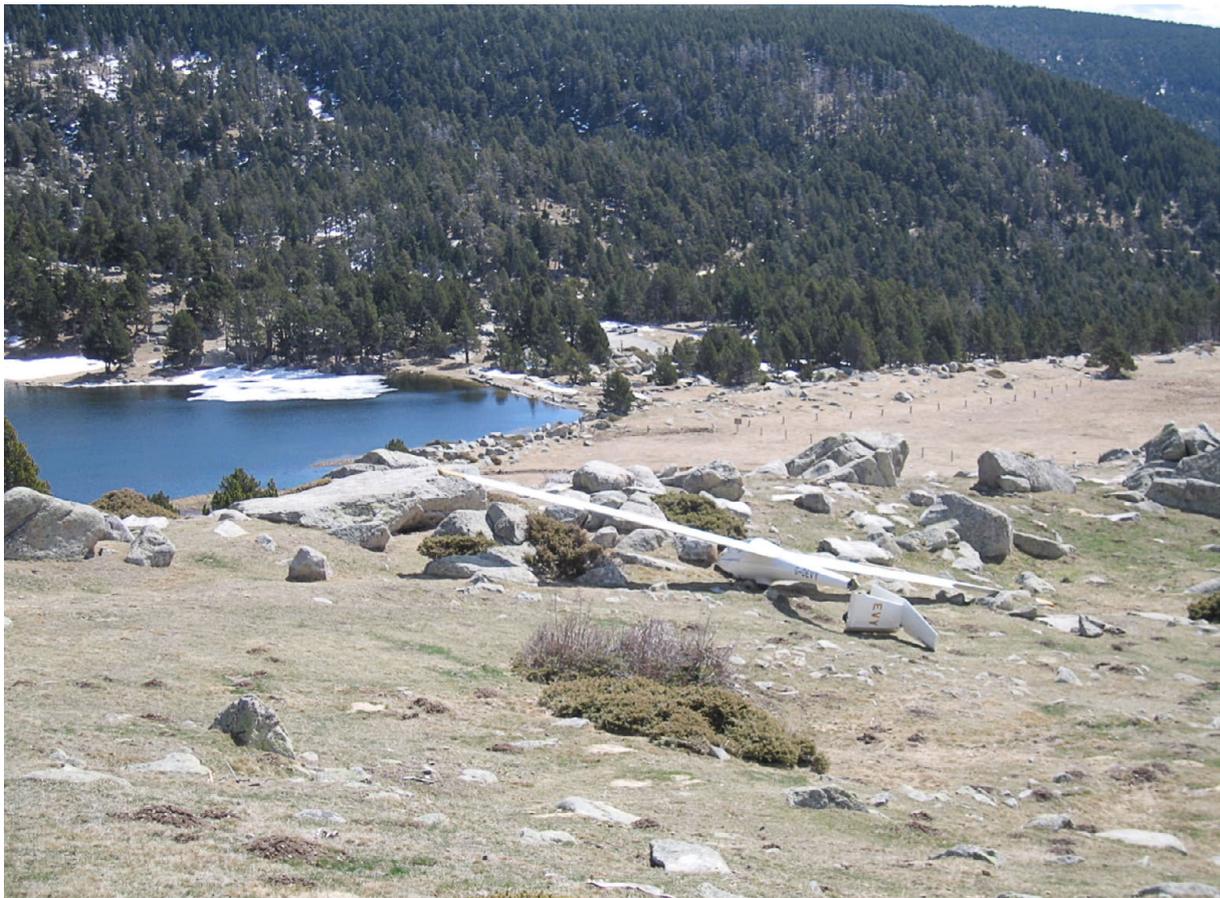
Figura 3. Zona de impacto de la aeronave

Es probable que el piloto intentara llegar a otro campo que había pasada la zona pedregosa (véase figura 3). Esta zona está mucho más baja y prácticamente no tiene obstáculos por lo que sería apta para realizar una toma fuera de campo. Posiblemente la aeronave no tenía energía suficiente para continuar el vuelo y alcanzar esta zona, por lo que finalmente terminó impactando contra las rocas.

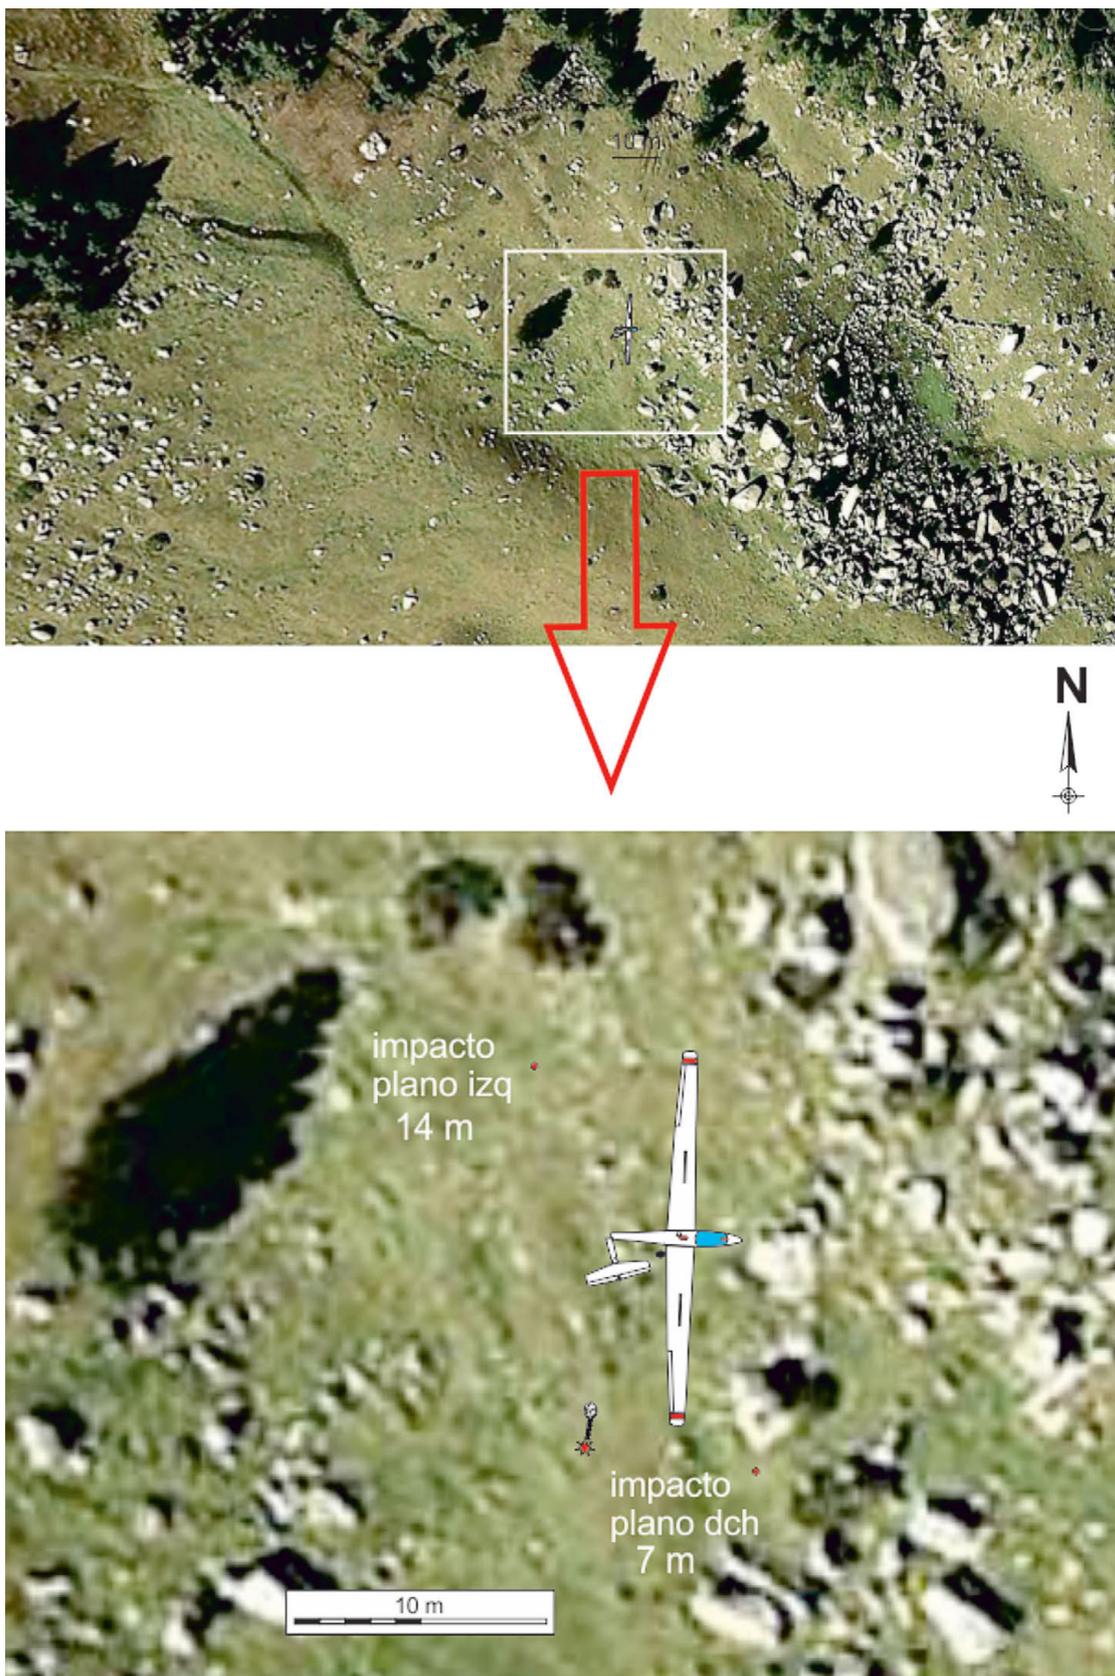
Figura 4. Restos de la aeronave

El primer impacto de la aeronave (marcado con una estrella roja en la figura 4) se produjo con el lado derecho del morro contra una roca, de aproximadamente 70 kg, que desplazó de su ubicación y donde dejó huellas de la franja de color azul con la que está pintado el morro de la aeronave.

Tras este impacto la aeronave comenzó un desplazamiento lateral que le llevó a golpear con el plano izquierdo otra piedra. Durante este desplazamiento la rueda de morro del tren de aterrizaje impactó contra otra piedra, lo que provocó que penetrara en la cabina mientras que la rueda del tren principal se deslizó sobre el terreno hasta golpear una roca donde quedó detenida.

La semiala izquierda tenía roces en el tercio exterior del borde de ataque y en el intradós de la misma zona.

La semiala derecha también presentaba roces en el intradós y estaba desplazada hacia delante respecto de la célula en la zona del encastre. También presentaba una rotura que iba desde el borde de ataque hasta la mitad de la semiala, a unos 15 cm del encastre.

Ambos aerofrenos se encontraban fuera aunque no totalmente desplegados.

El suelo de la cabina había cedido desplazándose hacia el interior de la misma estando la palanca del compensador en una posición de morro arriba y el mando de aerofrenos en su posición más adelantada, sin entrar en la posición de freno de la rueda de morro.

La parte posterior del fuselaje se partió, siendo la rotura simétrica con respecto al eje longitudinal de la aeronave por lo que la cola terminó cayendo hacia delante al lado derecho de la aeronave.
