## Informe técnico A-013/2016

Accidente ocurrido el día  
24 de abril de 2016, a la aeronave  
Fairchild SA-226-AT, matrícula EC-GFK,  
operada por Flightline,  
en el aeropuerto de Girona

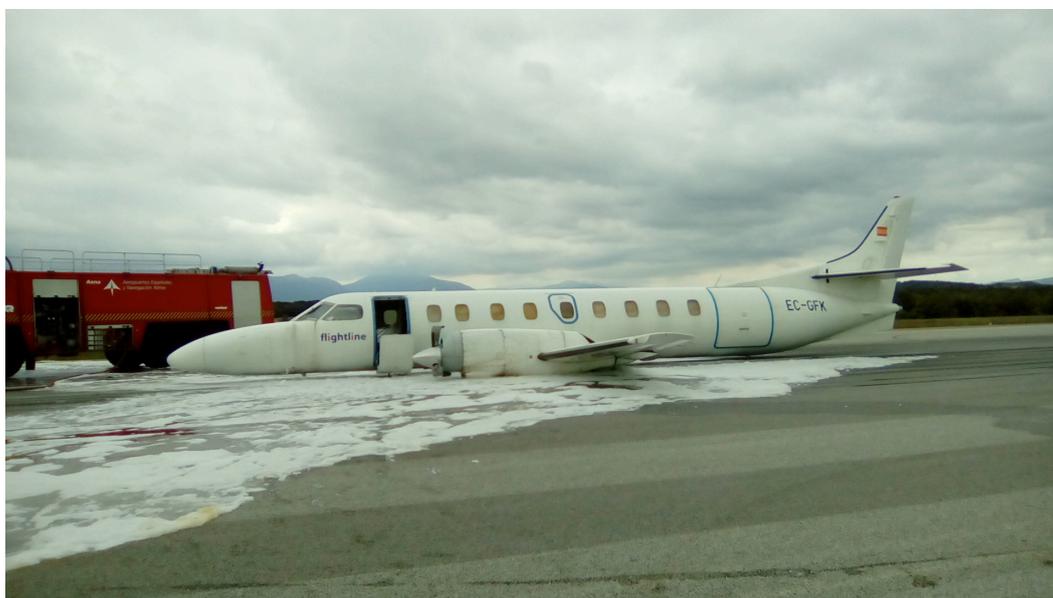
Los ocupantes resultaron ilesos y abandonaron la aeronave por sus propios medios. La aeronave sufrió daños importantes.

**Figura 1.** Fotografía de la aeronave después del accidente

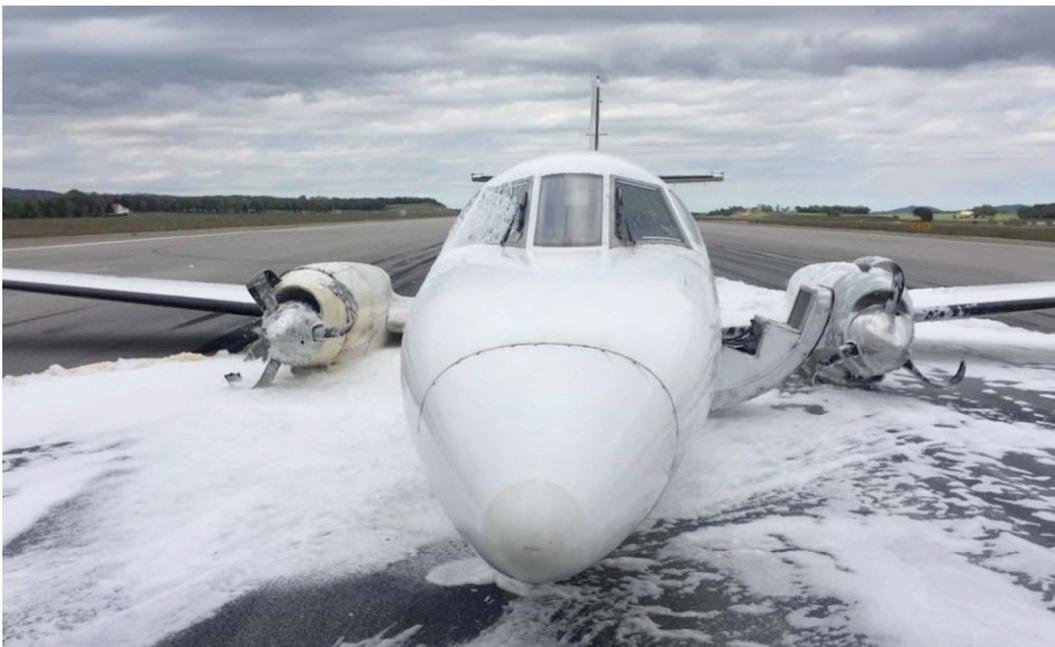
En la aeronave se apreciaban daños muy importantes en las dos hélices con pérdida de material en el cono de la hélice derecha, y en la puntas de las palas, que estaban totalmente dobladas.

**Figura 4.** Estado de las hélices

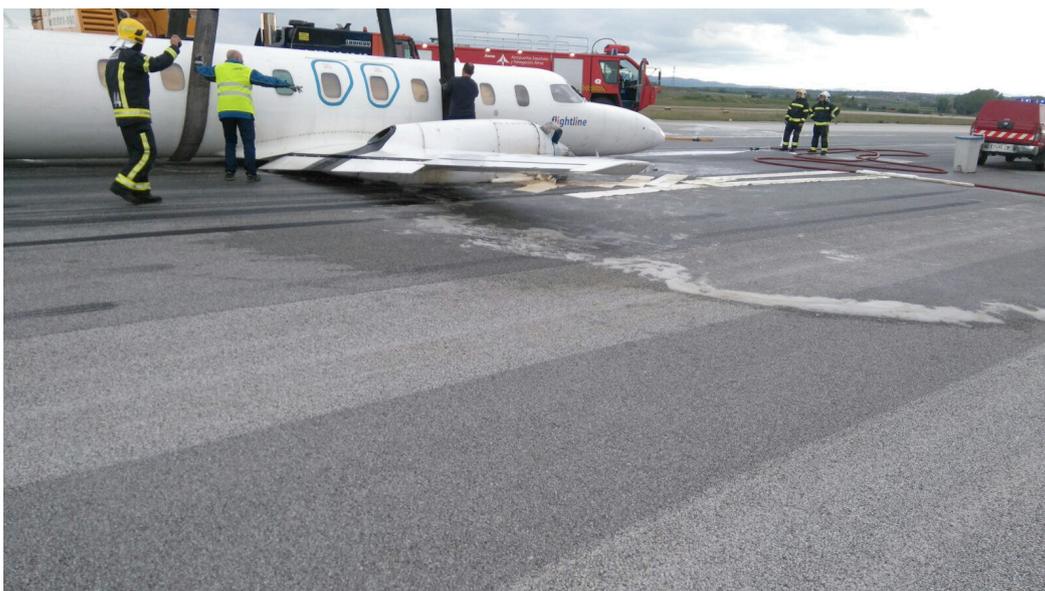
La aeronave siniestrada tenía los flaps extendidos en el momento del accidente como se aprecia en la imagen n° 5, seguramente debido a la pérdida de presión hidráulica porque los trozos desprendidos de las hélices cortaron las tuberías.

**Figura 5.** Detalle de los flaps

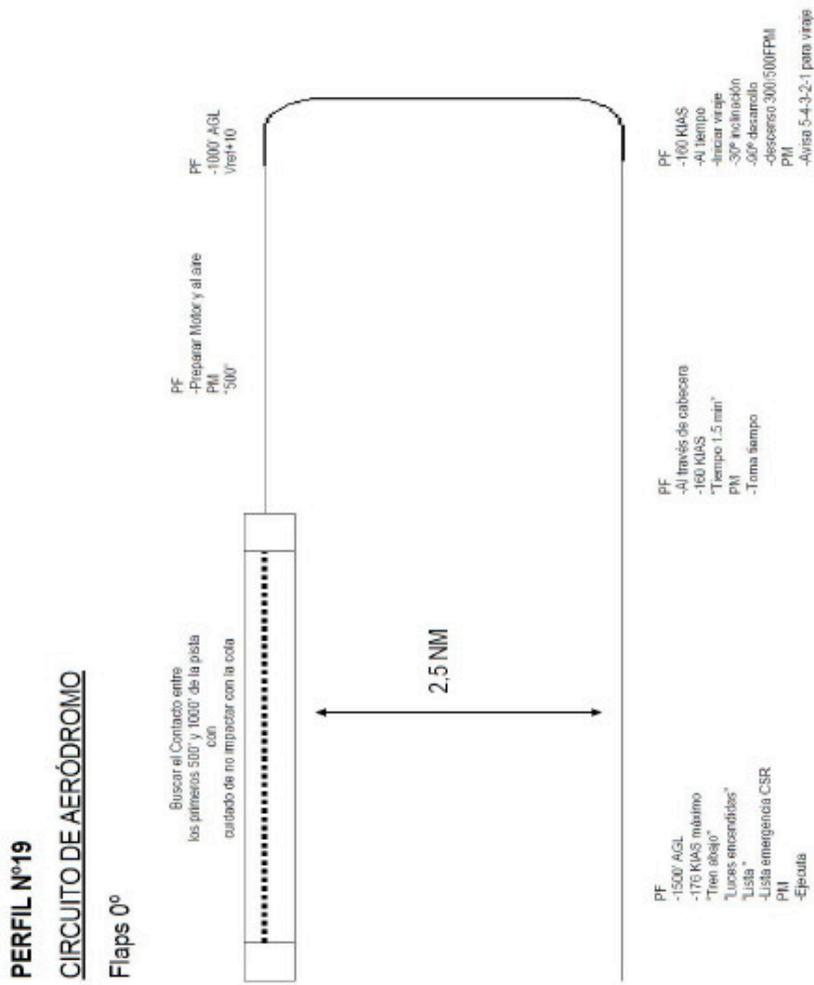
**ANEXO 3. CIRCUITO DE AERÓDROMO SIN FLAPS**

contenido en el texto del manual, en el esquema correspondiente a esta maniobra (Anexo 3), correspondiente a la revisión 2 del manual al que ha tenido acceso la investigación, no se expone donde se debe realizar la lista de antes del aterrizaje.

**Recomendación 68/16.** Se recomienda a Flightline que evalúe la posibilidad de estandarizar la ejecución de los circuitos de tráfico visual con sus particularidades, teniendo en cuenta la condición de vuelo (performance) más desfavorable de la aeronave.
