Informe técnico A-020/2016

Accidente ocurrido el día 15 de junio de 2016, a la aeronave EMBRAER ERJ 190-200 LR, matrícula EC-LKX, operada por Air Europa Líneas Aéreas, en el aeropuerto Adolfo Suárez Madrid-Barajas

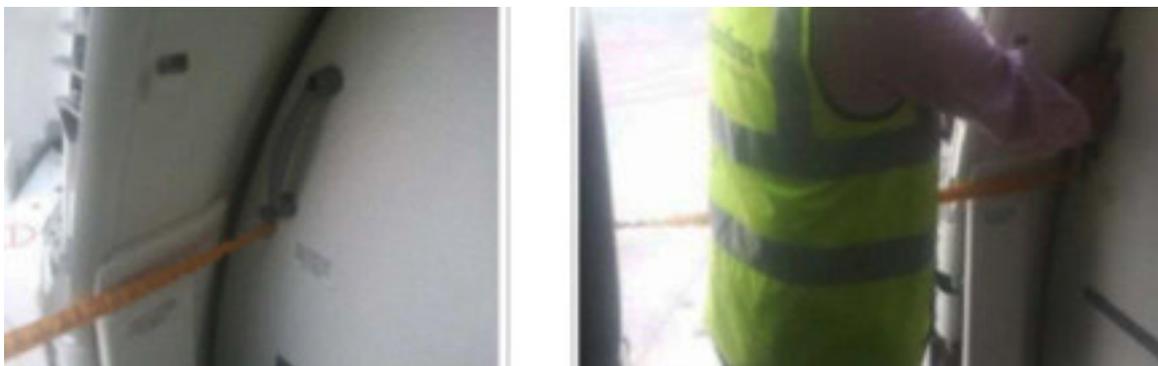
Por tanto, la cinta de seguridad, al no evitar una caída, no puede sustituir como barrera de seguridad a una plataforma de trabajo instalada fuera de la puerta.

Se incluyen a continuación dos fotografías, una mostrando las barreas de seguridad disponibles cuando se abre la puerta (cinta de seguridad y asidero) y otra reconstruyendo la posición del técnico de mantenimiento TMA1 en el momento del accidente:

Ilustración 1. Detalle del asidero y de la cinta de seguridad (fotografía izquierda) y reconstrucción de la posición del TMA (fotografía derecha)

Su intención era realizar una inspección visual del estado del sensor. Para esta inspección visual no solicitó la instalación de una plataforma en la puerta. Instaló la cinta de seguridad, como indica el fabricante que se haga para la inspección visual, y se agarró al asidero del avión. Sin embargo, la cinta de seguridad no evitó su caída al pisar en el vacío mientras observaba el sensor de la puerta.

Habiendo quedado demostrado que la cinta de seguridad no es un sistema que evite caídas accidentales, es necesario emitir una Recomendación de Seguridad al operador de la aeronave para que siempre que sea necesario abrir una puerta para realizar labores de mantenimiento se utilice un sistema de seguridad que evite caídas accidentales.

REC 03/17. Se recomienda a Air Europa que tome las medidas que considere oportunas para evitar que se repitan este tipo de accidentes.
