Informe técnico A-022/2016

Accidente ocurrido a la aeronave
Cirrus SR 22 Turbo G3, matrícula EC-KJO,
el 5 de julio de 2016, en el Aeropuerto
de Cuatro Vientos (Madrid)

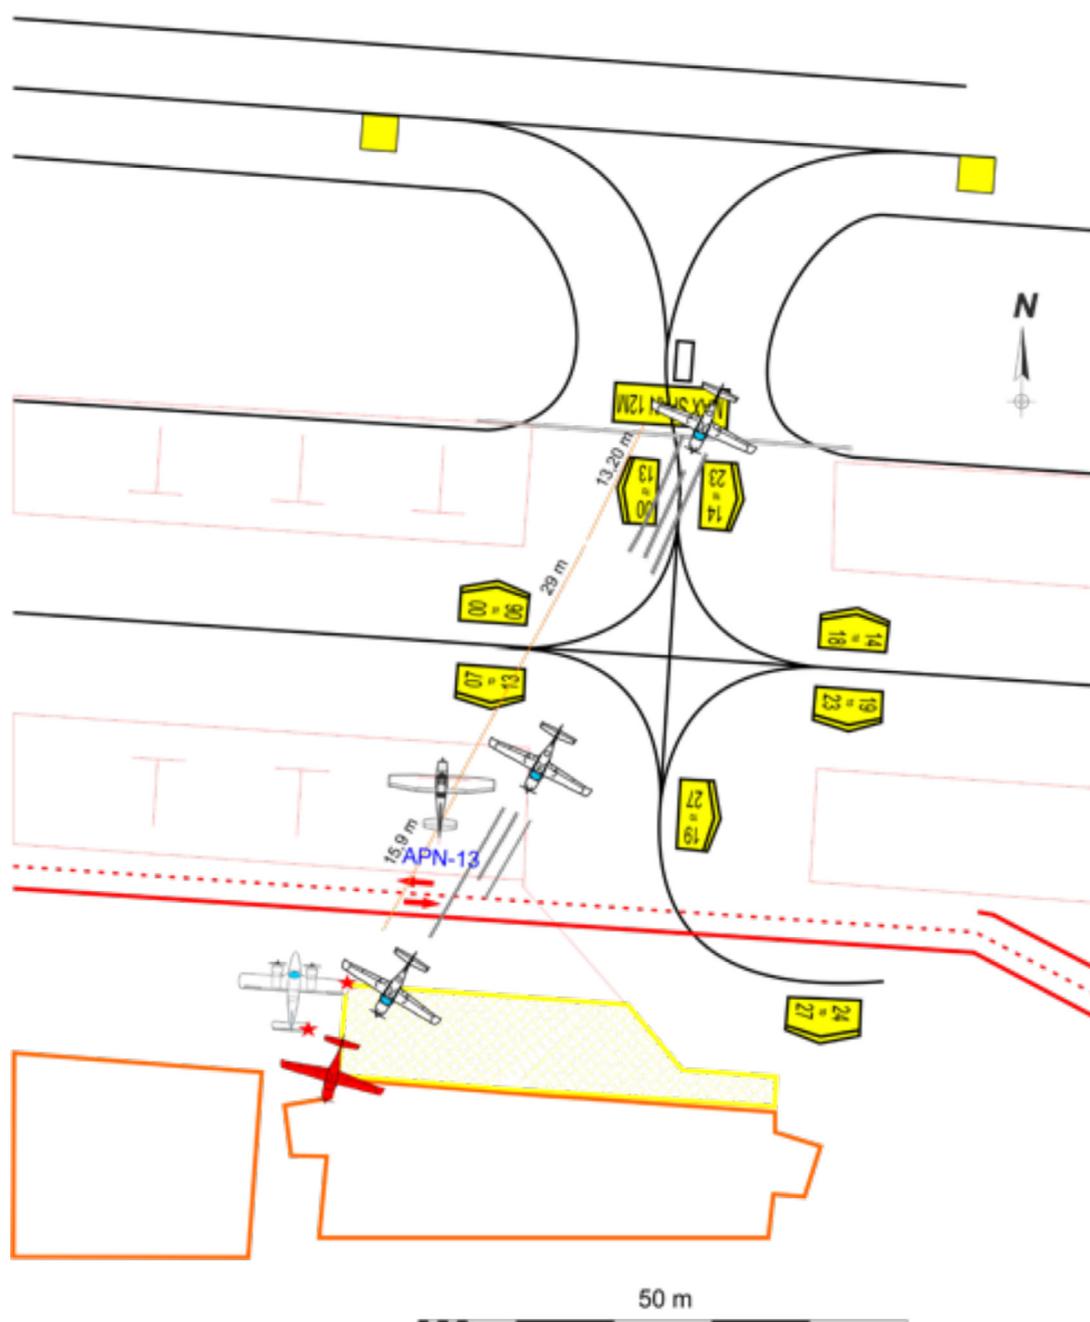
Figura 2. Recorrido de la aeronave por la plataforma antes del impacto

La aeronave, en su intento de aterrizaje, toca el suelo por primera vez en la puerta D de acceso a la plataforma. A partir de este punto se observan las huellas dejadas por los neumáticos durante la frenada (ver figura 2). Estas primeras rodadas miden aproximadamente 13,20 m de longitud. Las huellas dejan de ser visibles durante 29 m. La segunda rodada que aparece en el pavimento mide aproximadamente 15,9 m. En este segundo tramo la semiala derecha pasó por debajo de una aeronave de plano alto que se encontraba estacionada en el stand número 13. Las últimas rodadas comienzan aproximadamente a 15 m del edificio de servicio y terminan junto al mismo.

La aeronave impactó en primer lugar con la semiala derecha contra una aeronave bimotor que se encontraba estacionada en el aparcamiento, desplazándola aproximadamente 60 cm hacia atrás de su posición. El siguiente impacto fue con la semiala izquierda contra el edificio de servicios, penetrando en el interior del mismo a través de las ventanas ubicadas en la planta baja. La aeronave continuó su avance contra el edificio ya que el motor seguía funcionando. Cuando el golpe llega al encastre de la semiala esta se desprende y se inflama el combustible que llevaba en el interior del depósito. Seguidamente la aeronave impacta contra el chaflán del edificio con la parte izquierda, a la altura de la cabina, y se detiene cuando el morro de la aeronave impacta contra la puerta de dicho edificio. Como consecuencia de las inercias la cola se desplaza hacia la izquierda separándose del resto del fuselaje en la parte donde termina

el ala. En ese momento toda la aeronave se había incendiado y se sucedieron explosiones cuando se inflamó el resto del combustible que había en la misma.

Tras la toma la aeronave botó y vio que se dirigía al edificio de servicios. Calcula que iban a 140 o 150 km/h. Cuando estaban al lado de la Cessna (ver figura 2) cree que cortaron motor. Oyó ruido de los frenos. El avión impactó contra el edificio y comenzó a arder inmediatamente.

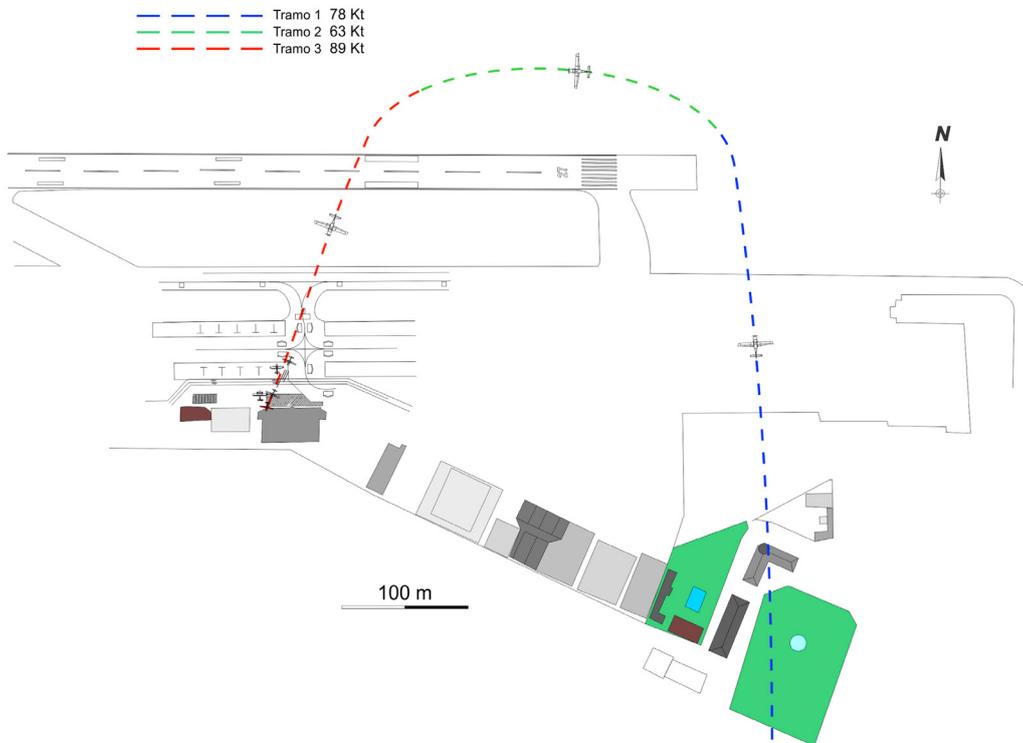
Figura 4. Posible trayectoria y velocidad de la aeronave

Con la imágenes tomadas por las cámaras y mediante triangulaciones, se ha podido reconstruir la posible trayectoria que siguió la aeronave, así como una estimación de la velocidad de la aeronave en cada tramo, desde que comenzó el tráfico corto aproximadamente sobre el edificio del RACE (ver figura 4).

El testigo declaró que en las tomas y despegues que vio la aeronave había realizado aterrizajes muy largos, siendo el punto de contacto de la aeronave con la pista a la altura de la torre de control, aproximadamente en el segundo tercio de la pista. El testigo afirmó que el último tráfico de la aeronave fue un tráfico corto. En este tipo de aterrizajes el piloto corta gases a ralentí en el tramo de viento en cola y recorta los tramos de base y final para proceder directamente a la pista y aterrizar. En este caso, y según el testigo, el piloto en lugar de completar el viraje a final y alinearse con la pista, la rebasó. A partir de estas declaraciones del testigo y de las imágenes obtenidas de las cámaras del aeropuerto se ha intentado reconstruir esta última parte del vuelo con el resultado que aparece en el gráfico 4. Si analizamos el gráfico vemos que en la primera parte (tramo base del circuito en color azul) la aeronave llevaba una velocidad de aproximadamente 78 kt, que estaría por encima de la velocidad de pérdida de la aeronave sin flap, 70 kt, pero por debajo de la velocidad de aproximación que recomienda el fabricante en cualquier configuración.

En el siguiente tramo, de color verde, la aeronave ya ha rebasado la pista y aquí su velocidad ha disminuido a unos 63 kt, debido posiblemente a que el piloto aumentó el ángulo de balance para regresar lo antes posible a la pista. Este tramo es el más crítico y el que probablemente desencadenó el posterior accidente ya que se suman varios factores. El primero es que el piloto aumenta el ángulo de balance de la aeronave en su intento por volver a la pista. Al aumentar el alabeo la aeronave pierde velocidad y es muy posible que el piloto intentara contrarrestar esta pérdida de velocidad aplicando potencia, hecho confirmado por el testigo que oyó el sonido del motor. El segundo es que al aplicar potencia el avión empujado por el par motor aumentara el ángulo de balance hasta poner a la aeronave muy próxima a los 90°, hecho confirmado por las grabaciones del aeropuerto. Al aumentar el ángulo de balance, el piloto tuvo que recuperar esta posición anormal e intentar llevar a la aeronave a una posición de planos nivelados lo que le llevó a entrar en el último tramo de la trayectoria. El hecho de que en este segundo tramo el viento lo tuviera de cola fue un factor que perjudicó al piloto ya que aumentó su velocidad sobre el terreno disminuyendo su tiempo de reacción para intentar evitar entrar en la plataforma.

En el último tramo, de color rojo, la aeronave volaba a 89 kt. El piloto mantenía la aeronave con planos nivelados, pero debido a la proximidad del terreno, la aeronave terminó tocando la plataforma. En este punto fue imposible detener el avión que terminó impactando contra el edificio de servicios.

El piloto una vez comenzada la maniobra de aproximación debió abortarla en el momento en el que rebasó la pista, realizar un motor y al aire e intentar un nuevo aterrizaje. El hecho de la proximidad de la hora del ocaso (hora de cierre del aeropuerto) pudo ser un factor contribuyente por parte del piloto para intentar aterrizar a pesar de haber realizado una aproximación totalmente inestable.
