Informe técnico ULM A-023/2016

Accidente ocurrido el día 23 de septiembre de 2016, a la aeronave ULM TECNAM P92-ECHO, matrícula EC-FN6, en el paraje "La Avellaneda", perteneciente al término municipal de Ajamil de Cameros (La Rioja)

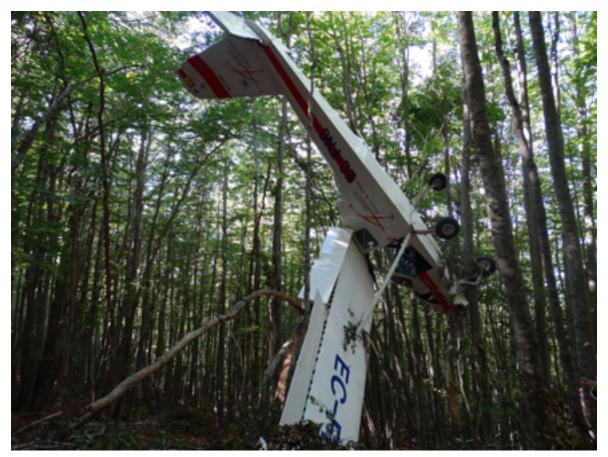
La aeronave quedó detenida en posición invertida, apoyada sobre las copas de varias hayas del hayedo sobre el que aterrizó.

Las dos palas de la hélice se rompieron en el impacto contra los árboles. El motor no tenía daños aparentes, aunque al tratar de girarlo a mano se apreció que ofrecía más resistencia de la normal. Se constató que este hecho se debía a que la parte trasera del motor había recibido un golpe que había deformado la zona en la que se encuentra el volante magnético, haciendo que éste rozase al girar.

Ambos planos y el estabilizador horizontal resultaron con daños importantes a resultas de los impactos que sufrieron contra varias ramas de los árboles.

La inspección visual del motor no reveló la existencia de ninguna evidencia de fallo o avería previa al accidente.

Figura 4. Fotografía de la aeronave tras el accidente

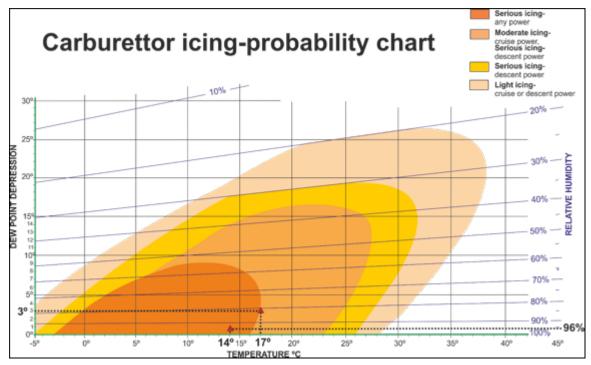
Las características del fallo del motor reportadas por el piloto serían consistentes con un episodio de formación de hielo, principalmente en el "venturi" y en la válvula de mariposa, cuyo efecto es la reducción de la potencia del motor.

El gráfico de la figura 5 permite realizar una estimación de la probabilidad de que se produzca hielo en el carburador de una aeronave, en función de la temperatura ambiente y el punto de rocío o la humedad relativa del aire.

Figura 5. Gráfico de probabilidad de formación de hielo en carburador

En dicho gráfico se ha particularizado para las condiciones meteorológicas que se ha estimado que habría en el lugar del accidente, 14°C y 96% de humedad relativa, así como con las condiciones reales que hubo en el aeropuerto de Logroño; temperatura 17°C y punto de rocío 14°C (dew point depression: $17^{\circ}\text{C} - 14^{\circ}\text{C} = 3^{\circ}\text{C}$).
