COMISIÓN DE
INVESTIGACIÓN
DE ACCIDENTES
E INCIDENTES DE
AVIACIÓN CIVIL

Informe técnico A-025/2017

Accidente ocurrido el día 26 de octubre de 2017 a la aeronave JARMAN SIMON GLASTAR GS-1 con matrícula F-PHIM, en el aeropuerto de San Sebastián (Guipuzkoa)

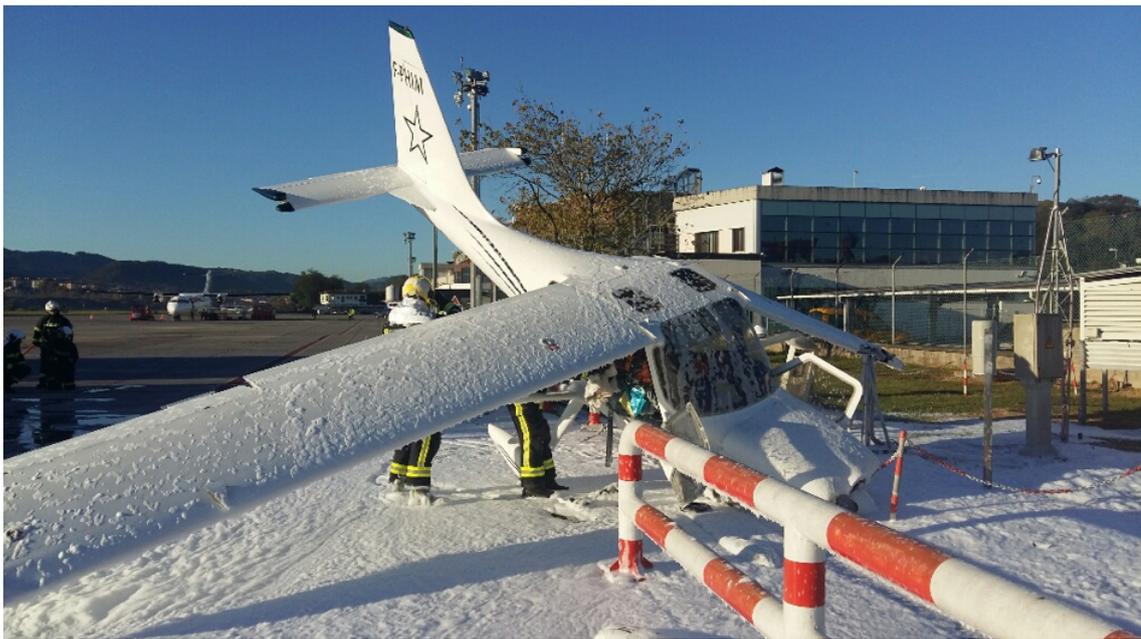
Figura 1. Fotografía del avión después del impacto

Como consecuencia del impacto resultó dañado el motor, todo el carenado delantero, la hélice, el tren delantero y el plano izquierdo que se rompió en el encastre.

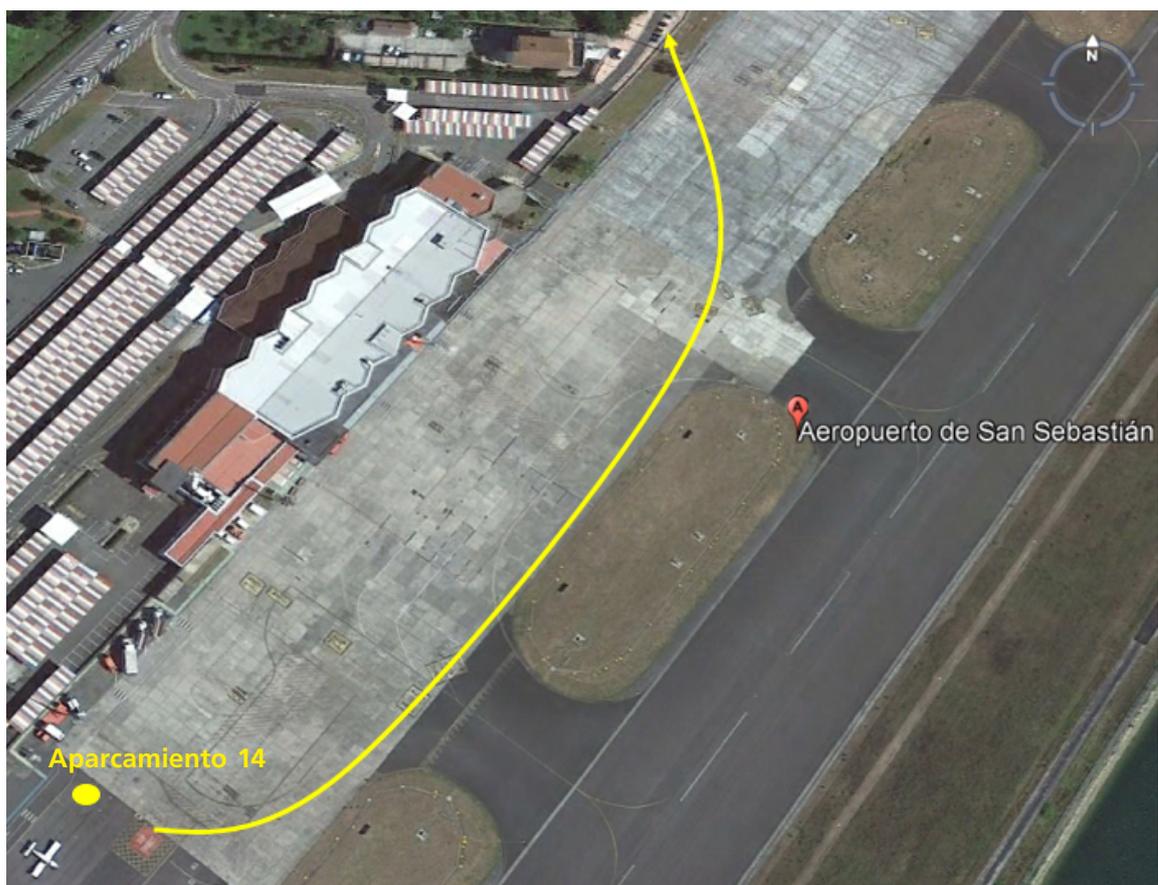
La aeronave recorrió aproximadamente 254 m por la plataforma de aviación general hasta que impactó con la valla que separa esta de la senda peatonal.

En el impacto colapso la rueda delantera y el avión capotó, golpeando con la hélice en el suelo y con el plano izquierdo en la estación meteorológica de AEMET, que había al otro lado de la valla.

Figura 2. Trayectoria de la aeronave

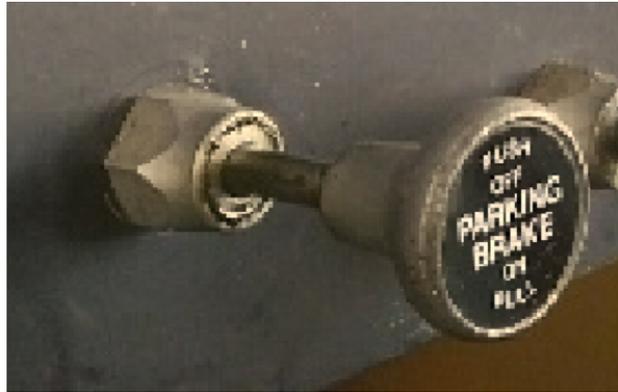
En la inspección posterior al accidente se constató que tenía accionado el freno de aparcamiento.

Figura 3. Fotografía del freno de aparcamiento

Aunque estaba puesto el freno de estacionamiento, si no se pisaron los pedales para bombear el líquido hidráulico del circuito de frenos, su efectividad es escasa o nula.
