# CIAIAC

COMISIÓN DE  
INVESTIGACIÓN  
DE ACCIDENTES  
E INCIDENTES DE  
AVIACIÓN CIVIL

## Boletín Informativo

2/2012

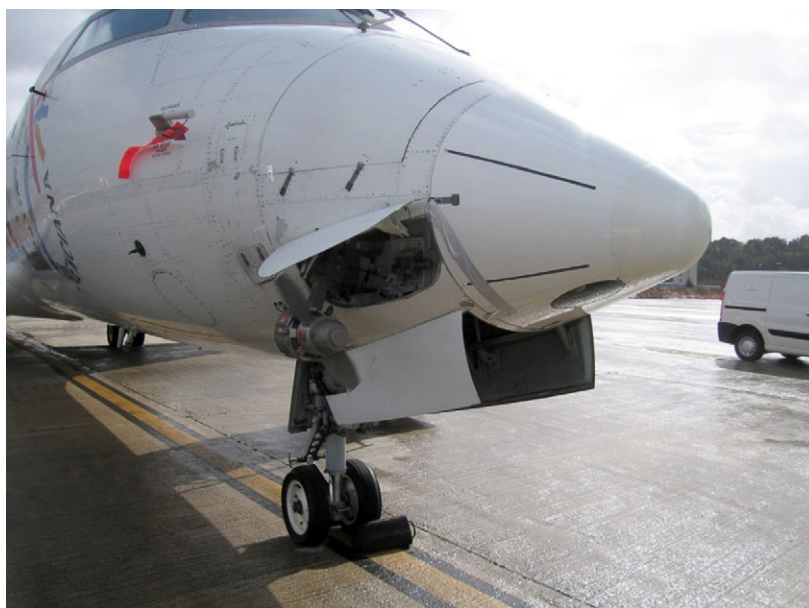
Figura 1. Aeronave con el ADG desplegado después del aterrizaje

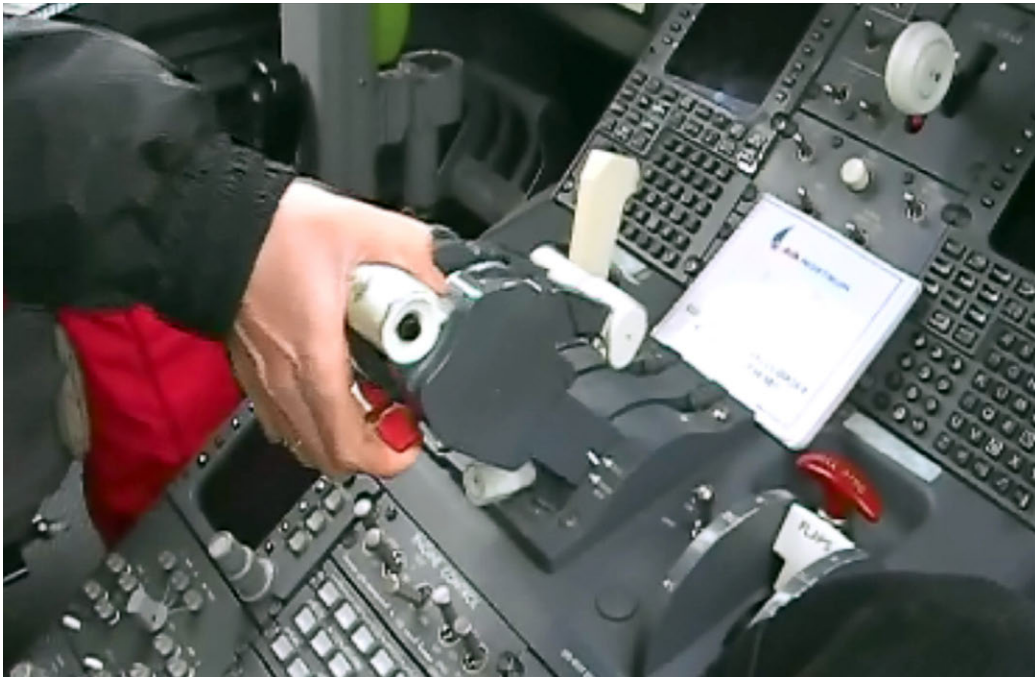
Se replegó el ADG que estaba desplegado y se comprobó que el ADG se desplegaba automáticamente cuando se desconectaban los generadores de ambos motores. También se verificó que las bombas de combustible funcionaban de acuerdo con sus especificaciones.

Figura 5. Actuación de la palanca de la posición de IDLE a SHUT OFF

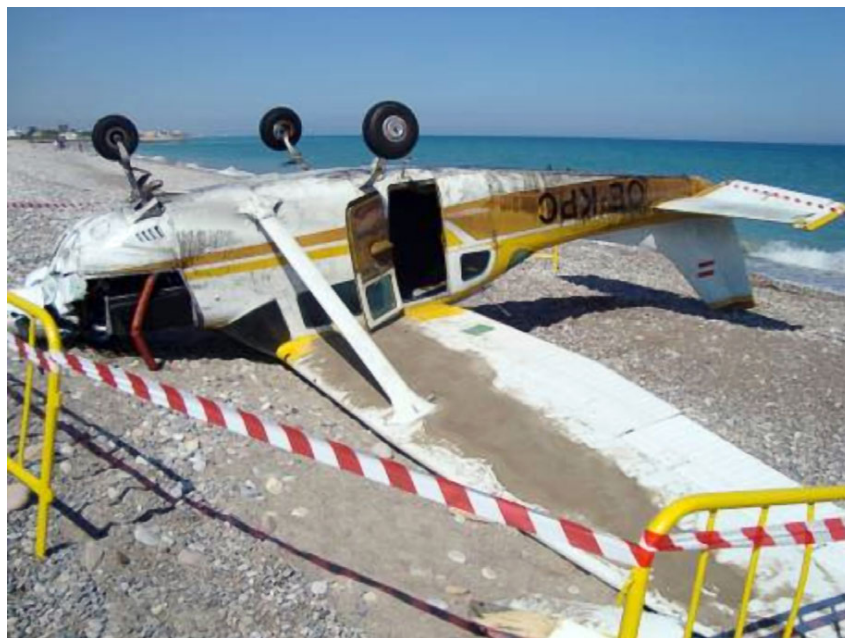
Figura 1. Aeronave

Una vez rescatada la aeronave del agua pudieron observarse los daños producidos por el impacto del agua contra el capó inferior del motor y las palas de la hélice. La acción corrosiva del agua salada se extendió en todos los elementos de la aeronave y la rotura del bloque motor produjo una mancha de aceite que se extendió por la superficie inferior del fuselaje.

La aeronave sufrió importantes daños, estos daños se debieron al golpe sobre la superficie del mar que afectó a la hélice, capó motor y puntas de ala. Posteriormente, la salinidad del agua dañó al resto de la célula.

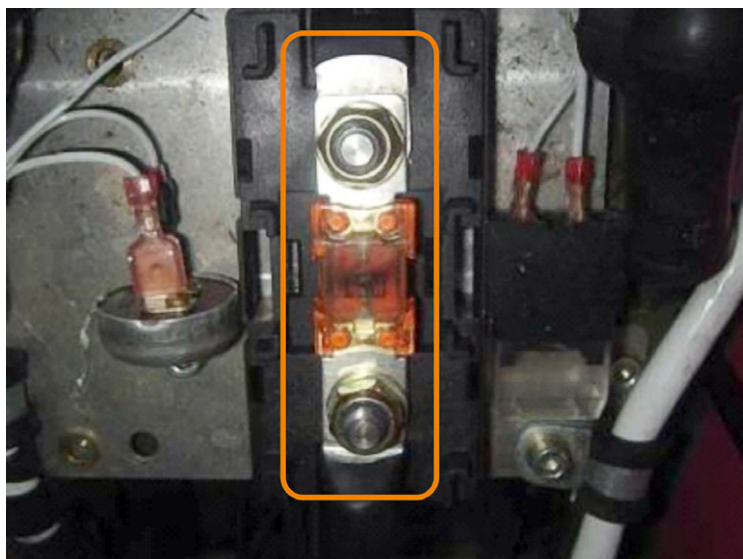
Asimismo, la inspección del sistema eléctrico mostró que el fusible de 150 A, próximo a la batería «Batt 1» se encontraba fundido (véase Figura 2).

Figura 2. Fusible fundido de la batería

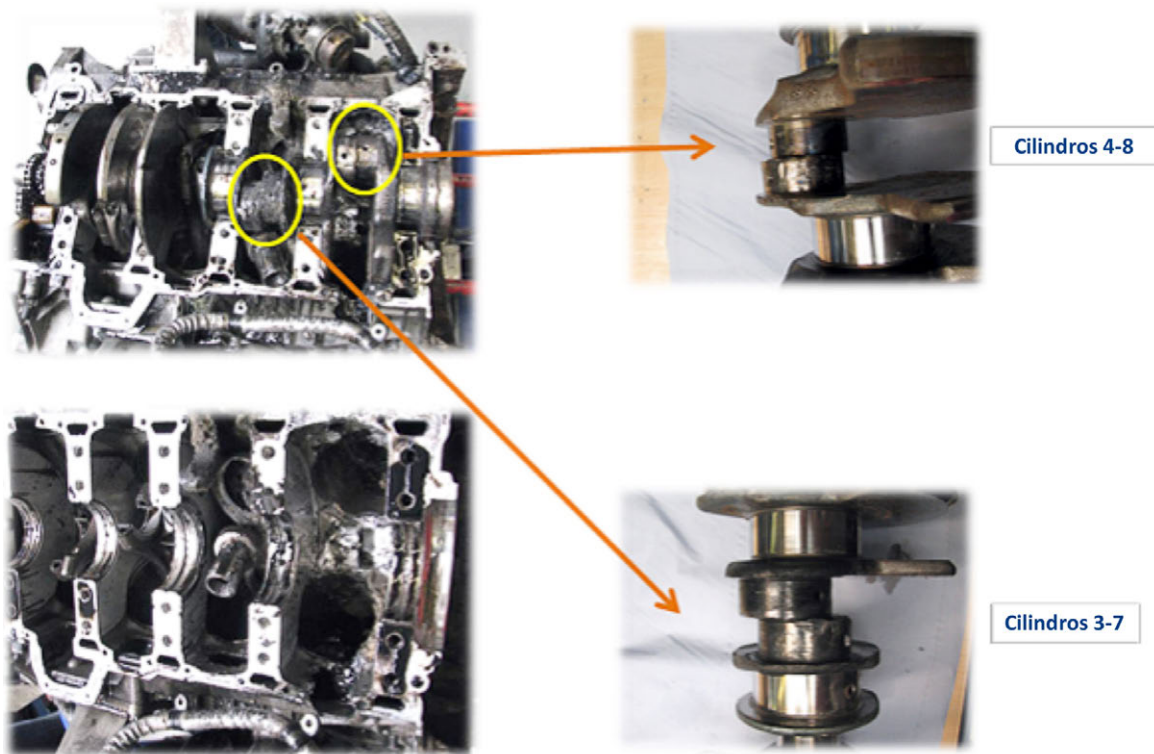
Considerando que la disposición de los cilindros, desde atrás hacia delante, están emparejados en el orden 1-5, 2-6, 3-7 y 4-8, se encontró que las bielas y pistones de los cilindros 4 y 8 estaban destruidas y las bielas del par 3-7 mostraban daños severos. El cilindro 6 resultó igualmente afectado, pero no así el resto.

Las muñequillas del cigüeñal correspondientes a los cilindros más afectados mostraban señales de sobrecalentamiento en forma de marcas de tonalidad azulada. Asimismo, se realizó un estudio metalográfico de las piezas y roturas observadas, cuyos resultados indican que el proceso de rotura se desarrolló rápidamente (véase Figura 3).

De acuerdo con la información obtenida, se concluye que la causa más probable de los daños ocasionados fue una deficiente lubricación del motor, sin que se haya podido especificar el origen de dicha deficiencia.

Figura 3. Daños en el motor

El apartado 1.7.1.1 de este Informe describe los daños encontrados en la inspección interna del motor. La rotura de componentes internos, bielas y pistones, produjo un orificio en el cárter por donde el aceite lubricante salió al exterior. Se observó además la presencia de zonas de color azul oscuro en las muñequillas del cigüeñal

correspondientes a varios cilindros, lo que indica que estos estuvieron sometidos a altas temperaturas, originadas por una deficiente lubricación del motor. En la inspección no se ha podido determinar el origen de esta deficiencia de lubricación.

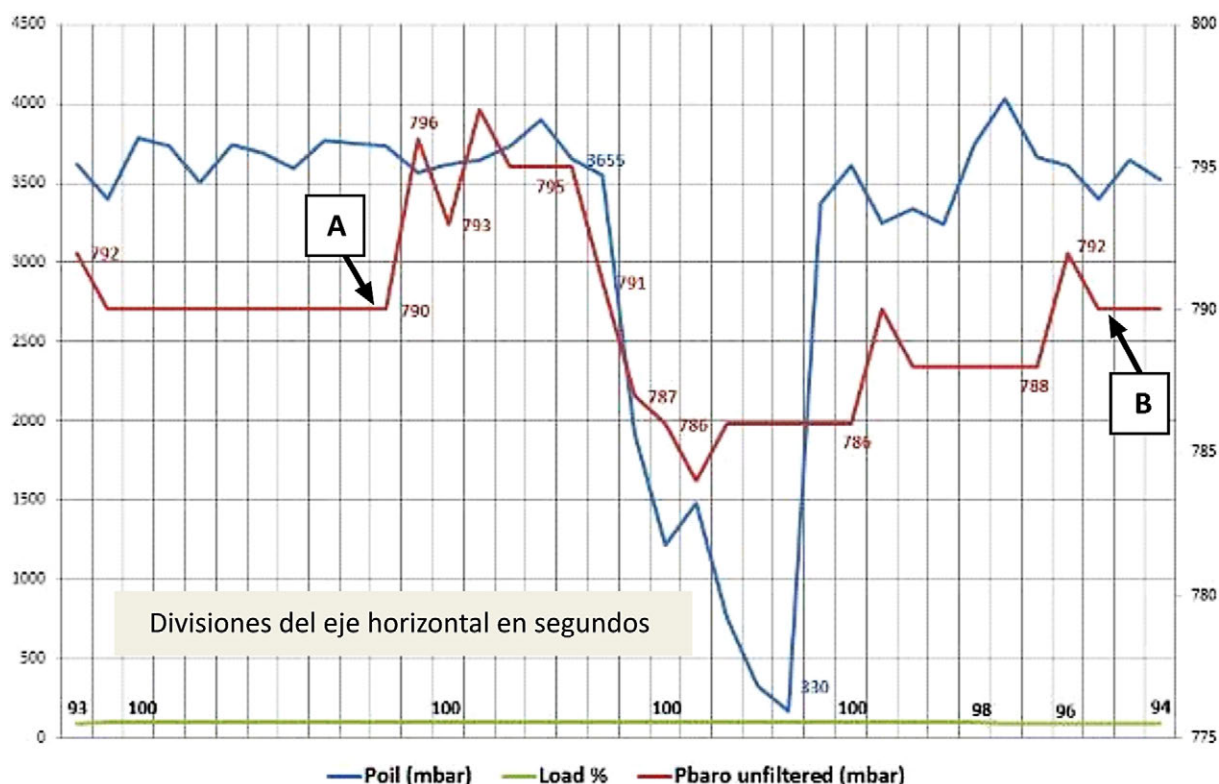
No obstante, al analizar en detalle los registros del FADEC correspondientes a los parámetros *Pbaro* y *Poil* en el último minuto antes de la rotura, se observa lo siguiente (véase Figura 5):

Figura 5. Gráfico de la variación de presión de aceite, carga del motor y presión barométrica

Por consiguiente, de todo lo anterior se deduce que la maniobra de «montaña rusa» («roller coaster») registrada en el FADEC fue el evento desencadenante de la bajada de presión de aceite ocurrida entre los segundos 7,5 y 15, la cual —conjuntamente con los efectos de otras deficiencias de lubricación anteriores— provocó la rotura de varios elementos y posterior parada/gripado del motor de la aeronave a los 43 segundos de haberse iniciado dicha maniobra.

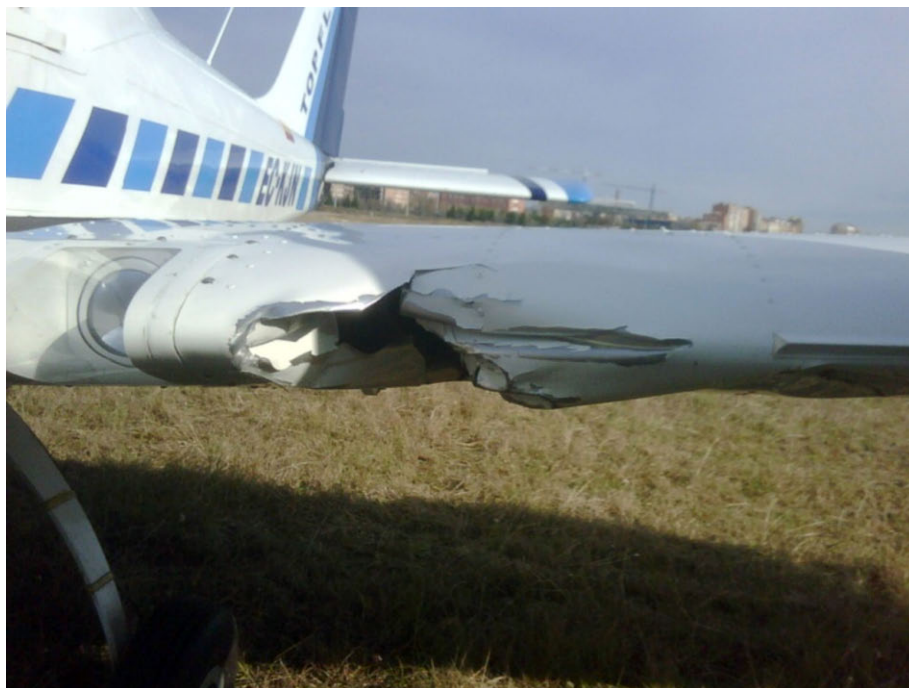
Figura 1. Daños de la aeronave

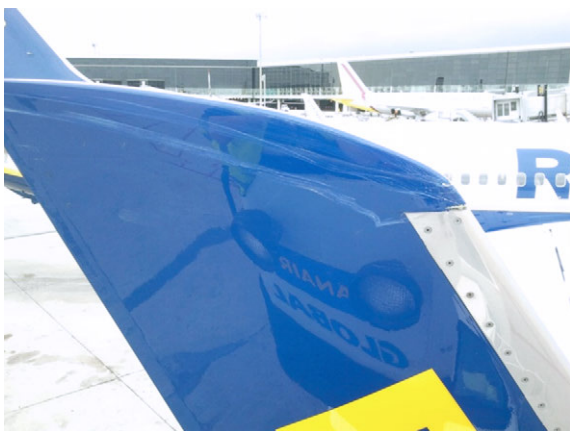
Durante la inspección exterior previa al siguiente vuelo del avión B737, la tripulación advirtió la existencia de daños en el *winglet* del semiplano derecho (Figura 1) lo que les hizo sospechar que efectivamente el contacto se había producido.

Figura 1. Daños en el *winglet* del B737

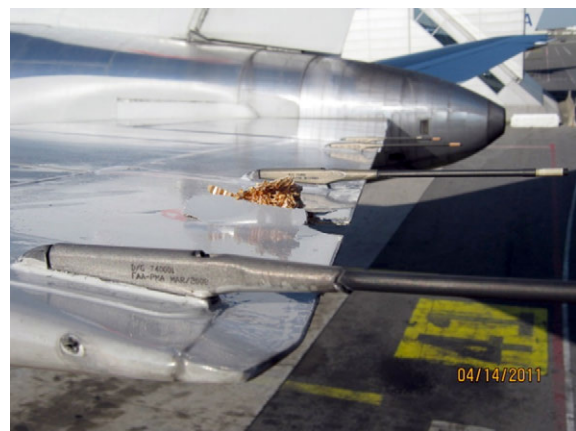
Figura 2. Daños en el estabilizador del B767

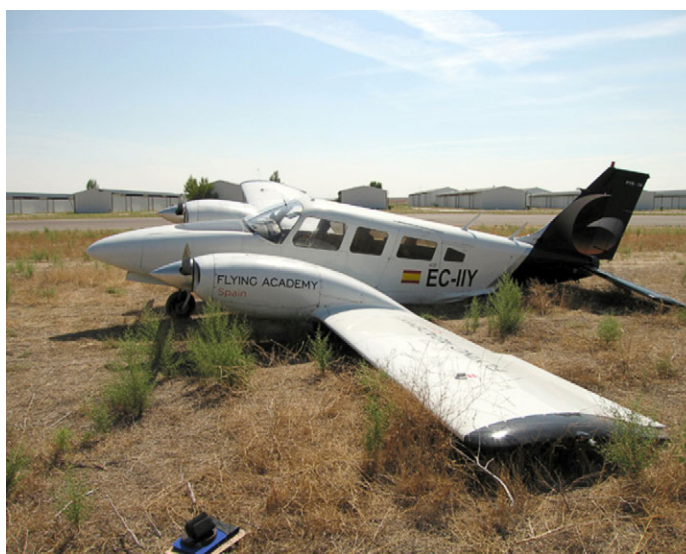
Figura 2. Posición final de la aeronave

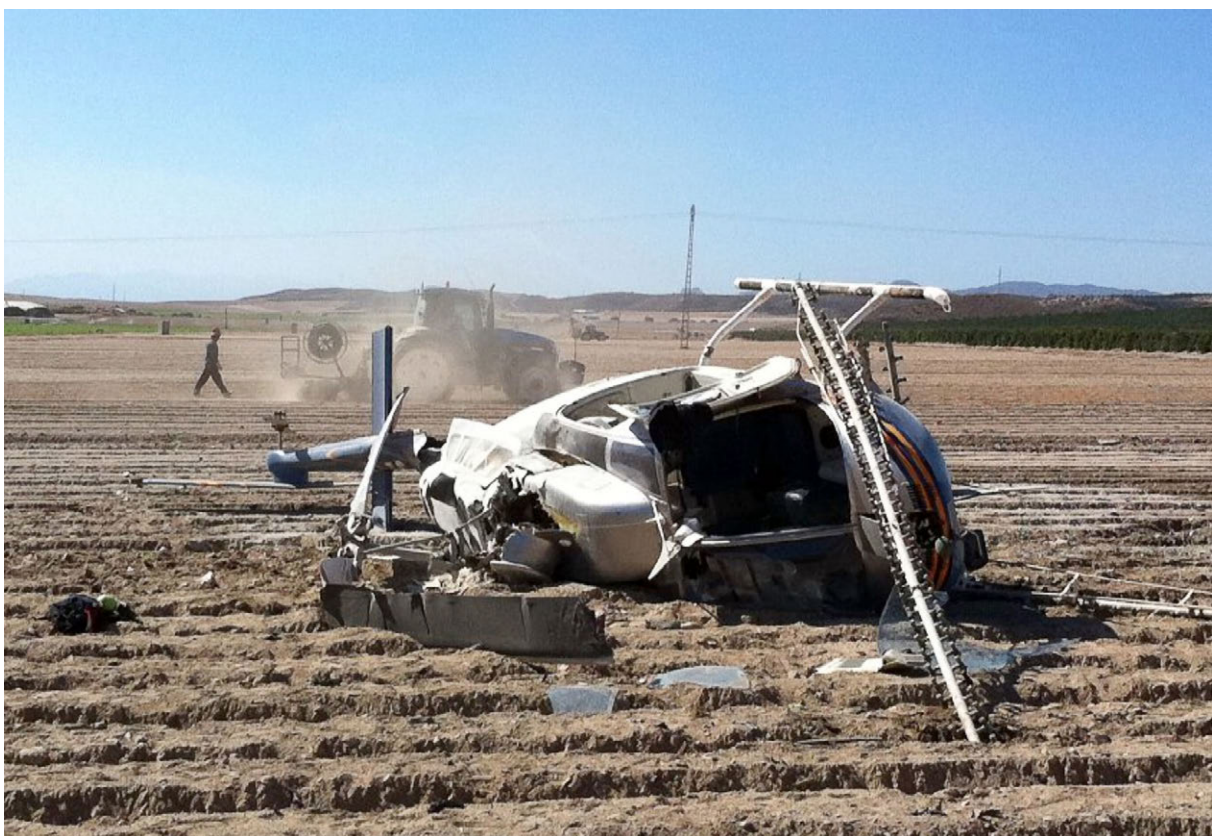
Figura 1. Finca del despegue y restos del helicóptero

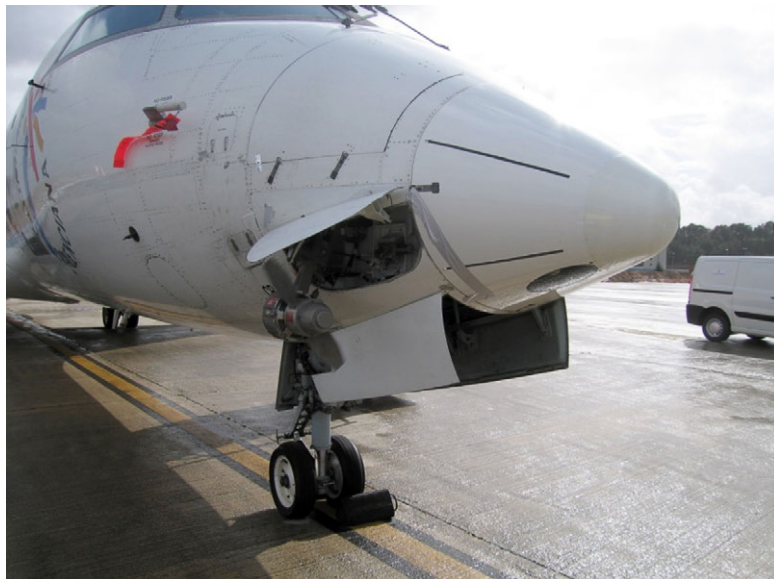
Figure 1. Aircraft after landing with the ADG deployed

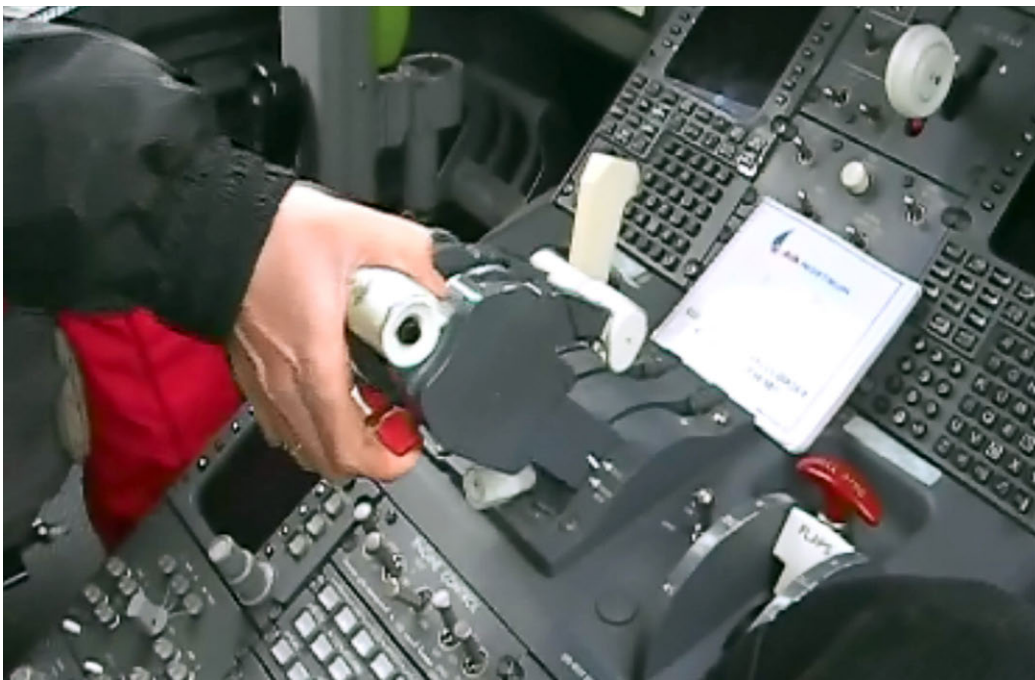
In addition, the thrust levers were verified to be working properly and in keeping with the specifications in the operations manual. Investigators confirmed that both engines could be stopped using just one hand. Lastly, it was shown that moving the release latches required placing the hand in a different position from that used during normal operations.

Figure 5. Positioning the lever from IDLE to SHUT OFF

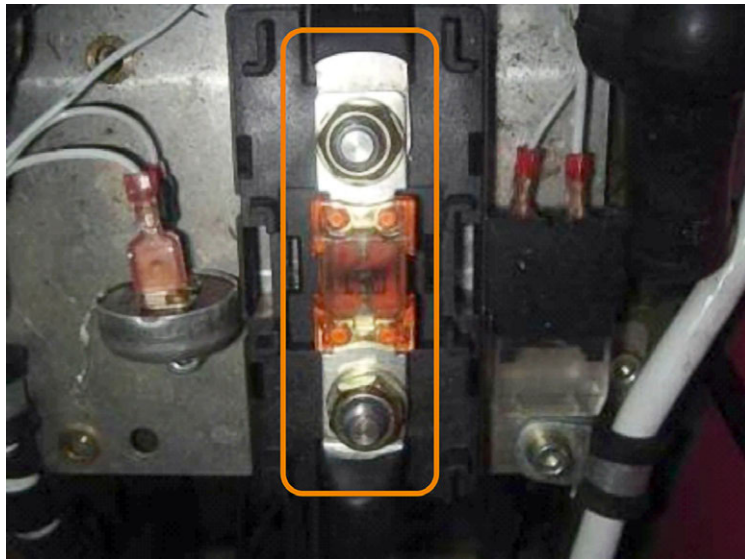
The inspection of the electrical system revealed that a 150A fuse near the 'Batt 1' battery had blown, see Figure 2.

Figure 2. Battery fuse

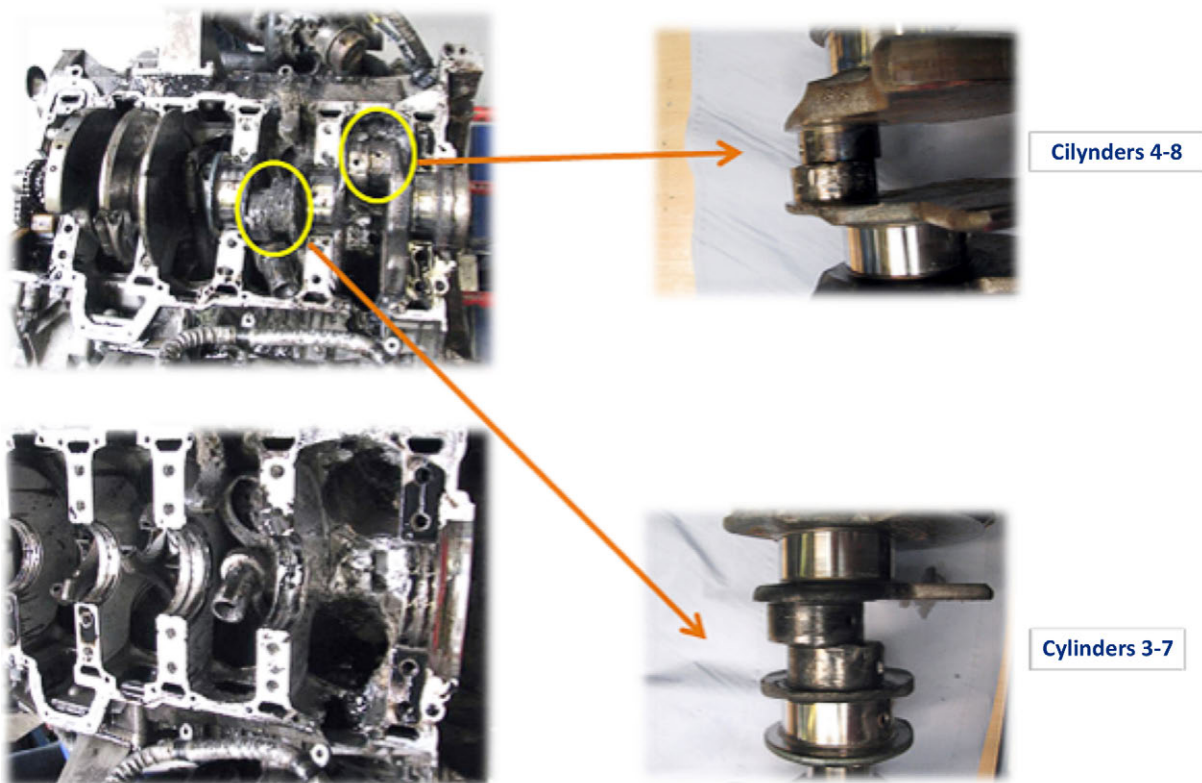
The engine block was perforated due to impacts from internal engine components.

Figure 3. Damage to the engine

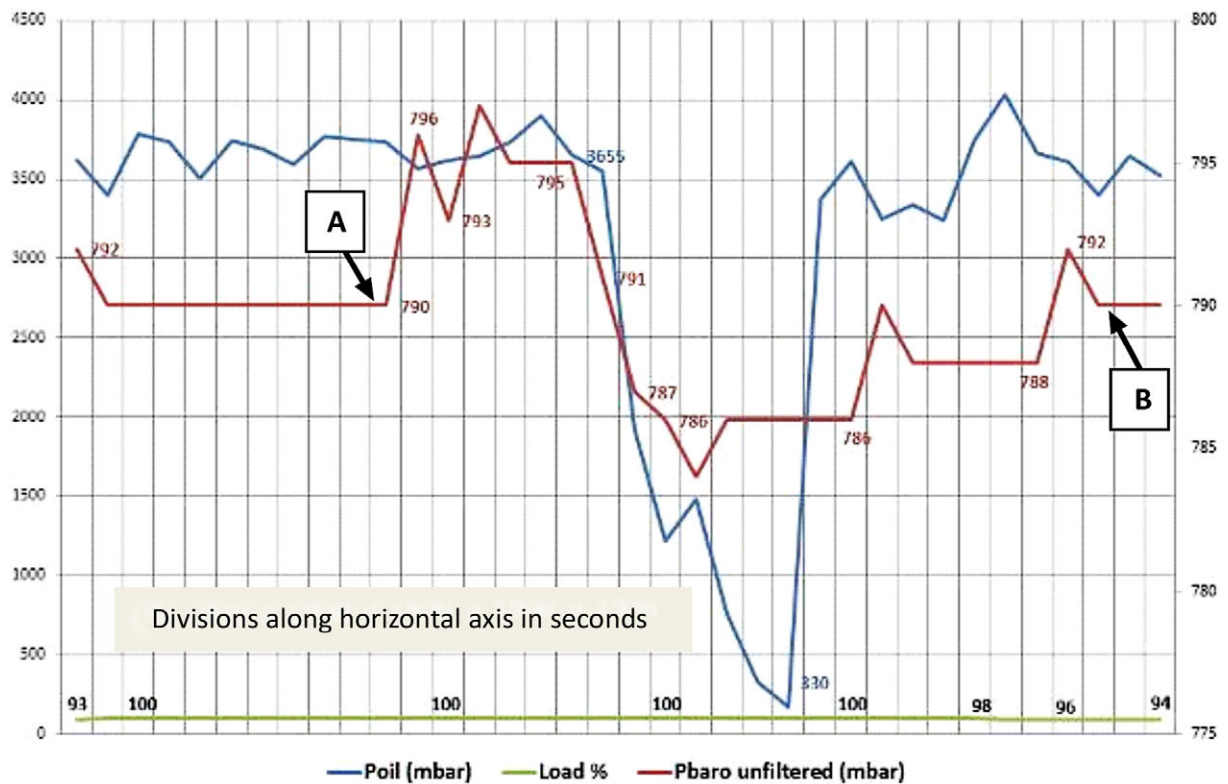
Figure 5. Variation in oil pressure, engine load and barometric pressure

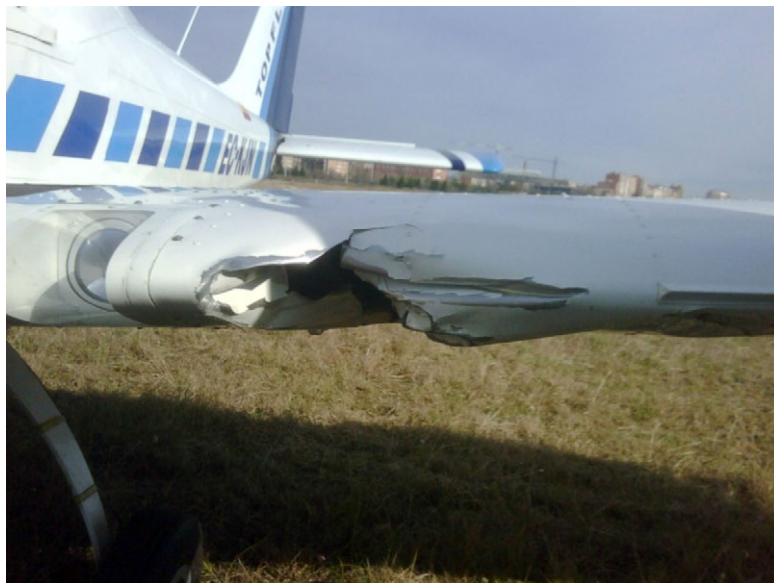
The student was not injured. There was considerable damage to the aircraft's left wing. One of the four units that comprise the PAPI was damaged. An aircraft that was preparing to land two minutes later had to execute a go-around and the runway was closed to traffic for 25 minutes.

Figure 1. Damage to the aircraft

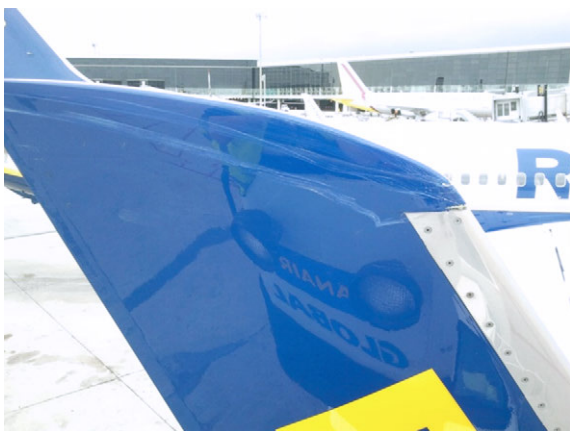
During the walk-around before the B737's next flight, the crew noticed damage to the winglet on the right wing (Fig. 1), which made them suspect that they had in fact made contact with the other aircraft.

Figure 1. Damage to the B737 winglet

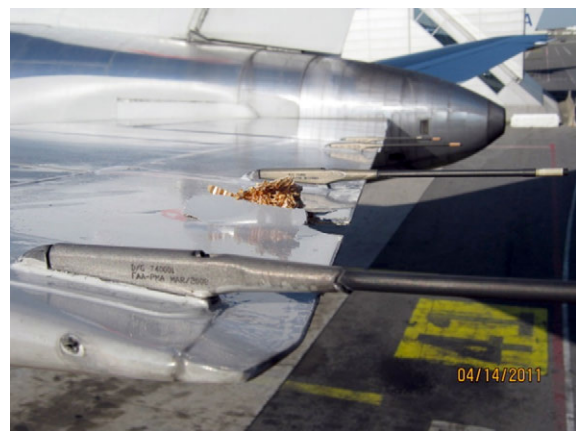
Figure 2. Damage to the B767 stabilizer
