COMISIÓN DE
INVESTIGACIÓN
DE ACCIDENTES
E INCIDENTES DE
AVIACIÓN CIVIL

Informe técnico IN-005/2017

Incidente ocurrido el día 20 de abril de 2017, a las aeronaves BOEING 737, matrícula EC-JBK, operada por AIR EUROPA, y CESSNA Citation C510, matrícula EC-LCX, operada por CALADERO AVIATION, 13 NM al norte del aeropuerto de Palma de Mallorca (Illes Balears)

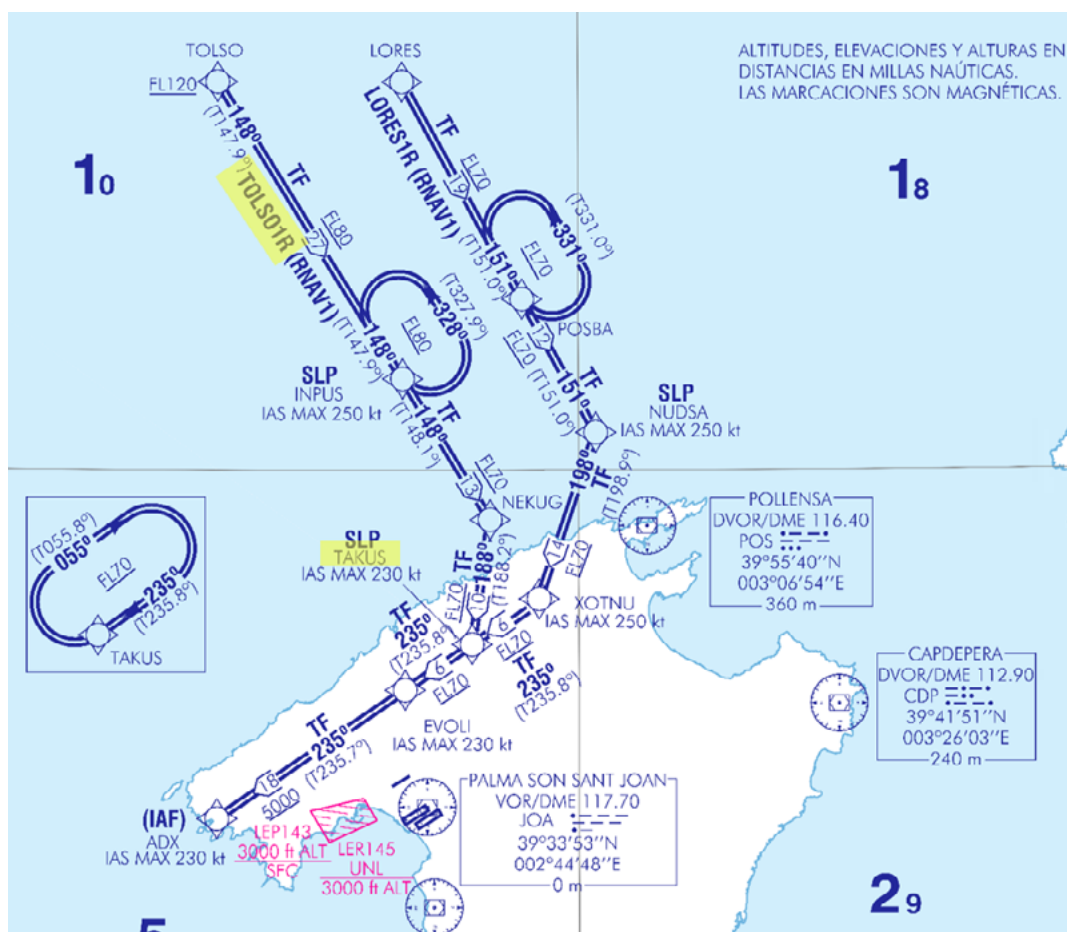
Figura 1. Detalle carta AD 2 – LEPA/LESJ STAR 2.1 (STAR TOLSO1R)

Como se puede observar en las figuras 1 y 2 las trayectorias de ambas aeronaves se cruzan en las proximidades del punto TAKUS. El sector F1X del ACC de Palma era el encargado de proveer separación entre las aeronaves en llegada y salida en esta zona para la configuración operativa de ese día.

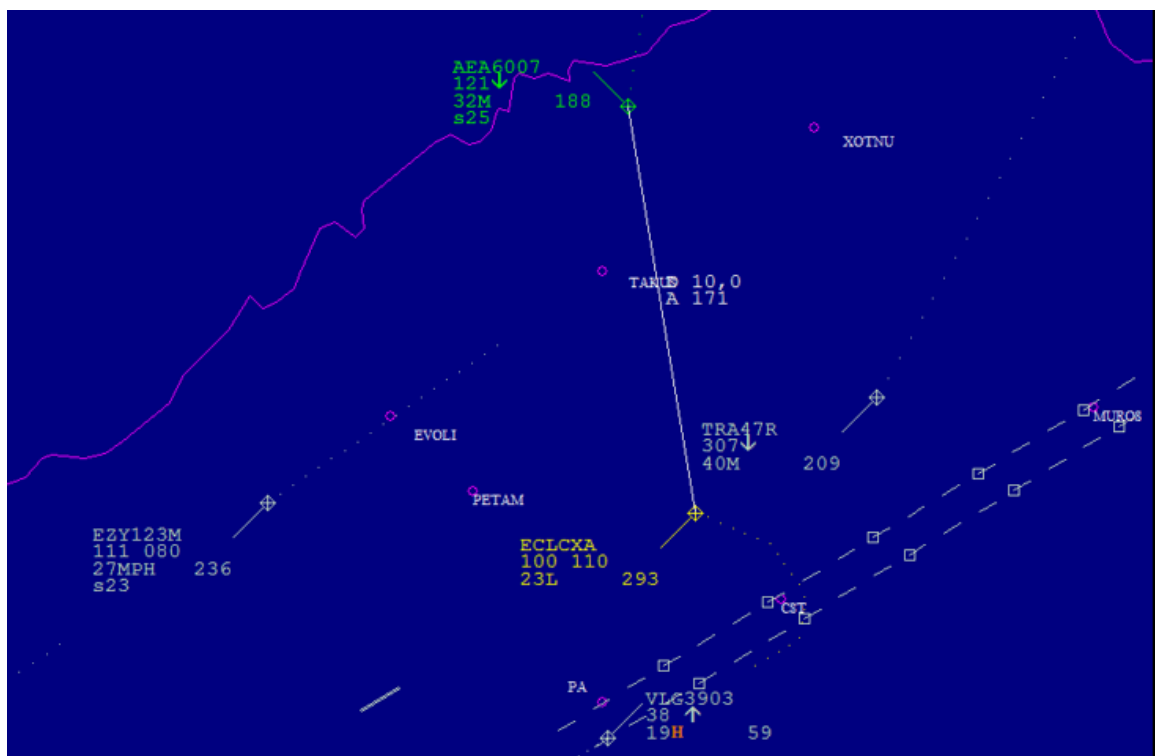
Figura 3. Imagen Palestra correspondiente a las 06:56:28

En la figura 3 se puede observar que el controlador seleccionó el nivel 110 en el campo CFL (Cleared Flight Level – nivel de vuelo autorizado) de la etiqueta (color amarillo) de la aeronave EC-LCX. La etiqueta verde corresponde a la aeronave EC-JBK con distintivo AEA6007.

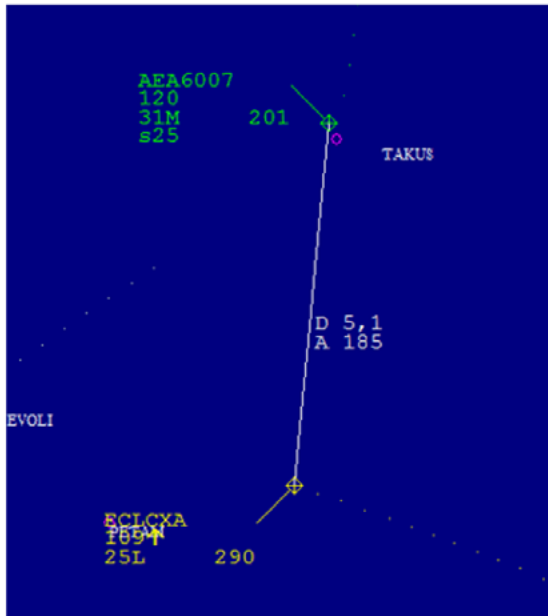
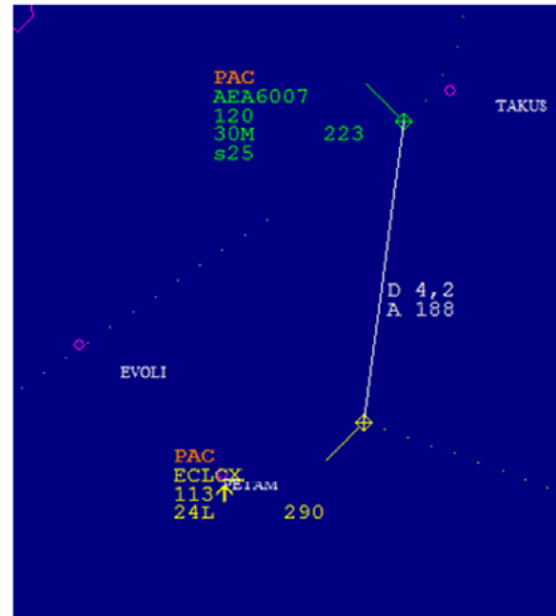
A las 06:57:22 la aeronave había ascendido hasta 11300 ft, y la distancia horizontal respecto a la AEA6007 era de 4,2 NM.

Aunque en las figuras (generadas a posteriori mediante Palestra) se puede observar la alerta de conflicto con sus avisos PAC (posible alerta de conflicto) y VAC (violación de alerta de conflicto), esta presentación no fue la misma que el controlador tenía en su pantalla. De hecho, al controlador no le aparecían dichas alertas ya que el sistema que lo posibilita (sistema STCA) no estaba implantado¹¹ para ese volumen de espacio aéreo en la fecha del incidente, con lo que el controlador no recibió la alerta. De haber estado implantado, y de acuerdo a los datos del sistema Palestra, a las 06:57:22 debería haberse producido un aviso PAC.

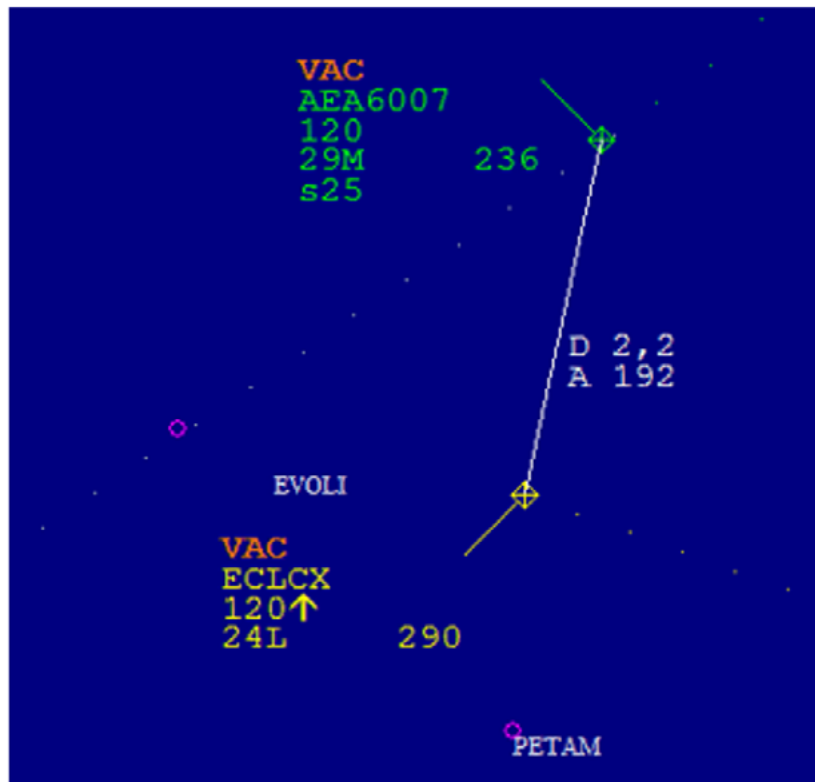
Figura 6. Imagen Palestra 06:57:51

derecha (no indicó el motivo a ninguna de las dos). La tripulación de esta última notificó que tenía un TCAS RA. En ese momento la distancia horizontal entre ellas era de 2,2 NM, establecidas ambas a FL120.

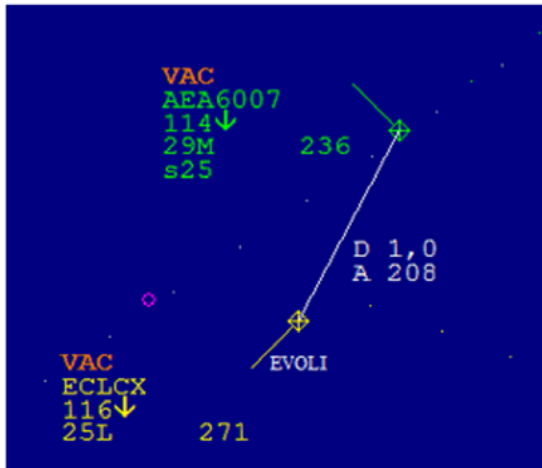
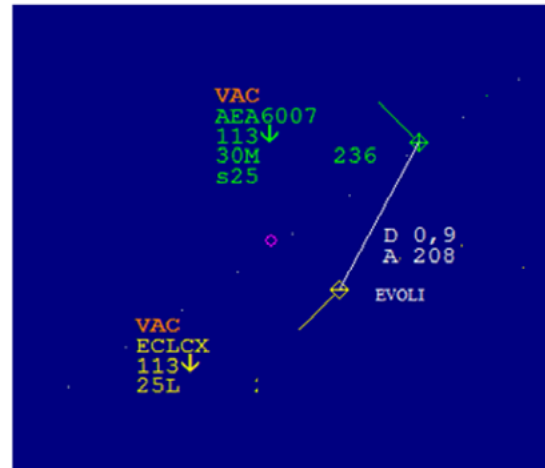
La aeronave AEA6007 fue la primera en descender de FL120. Unos segundos después, la aeronave EC-LCX también comenzó a descender. A partir de las 06:58:10 la aeronave EC-LCX llevaba un régimen de descenso superior al de la aeronave AEA6007, y las trayectorias comenzaron a divergir, debido a que la aeronave EC-LCX había iniciado unos segundos antes un viraje hacia la izquierda.
