Informe técnico IN-021/2017

Incidente ocurrido a las aeronaves
PIPER PA-28-161, matrícula EC-IOT, y
Cessna 172, matrícula D-EVOC, el 4
de septiembre de 2017, en el
aeropuerto de Jerez (España)

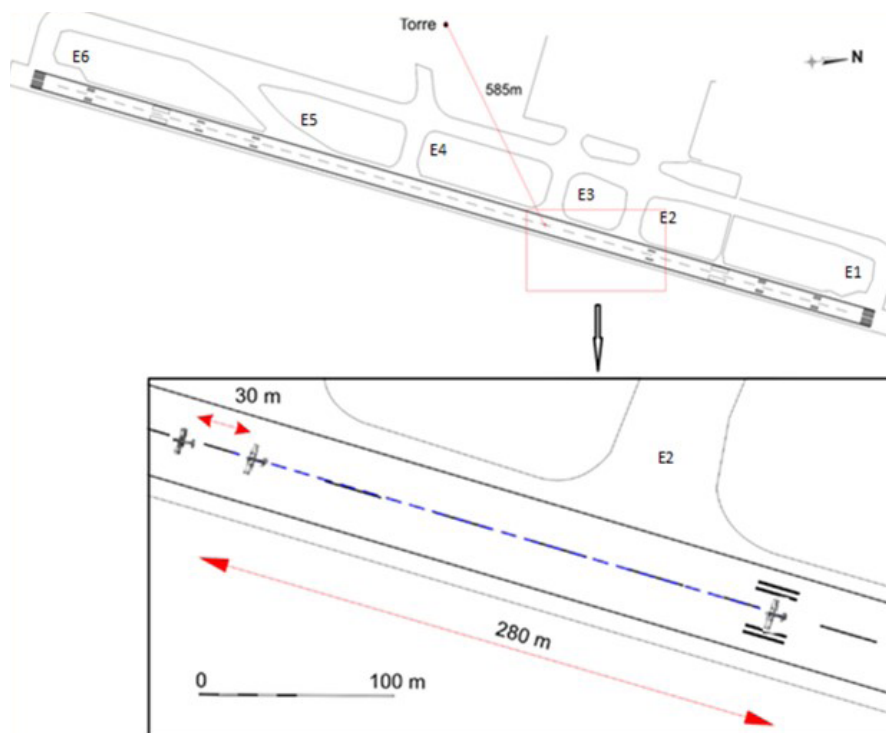
En la Figura 1 se indica la posición final de las aeronaves implicadas en el incidente.

En la imagen inferior de detalle se refleja como la aeronave D-EVOC, tras tomar

Figura 1. Posición final de las aeronaves.

tierra en la pista 20, se detiene a unos 30 m de la aeronave EC-IOT, que se encuentra a la espera de recibir autorización de despegue.

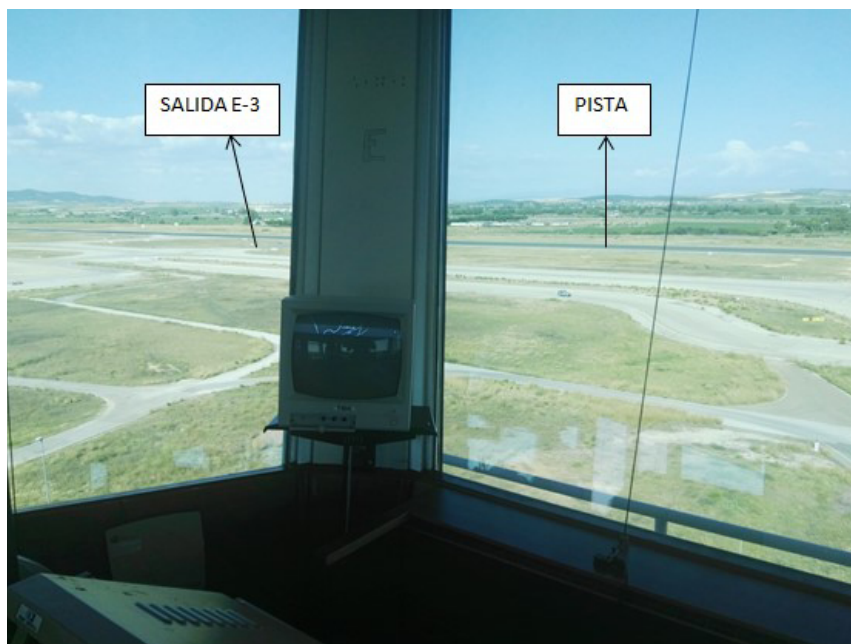
La Figura 2 corresponde a la vista desde la posición de control en la que puede observarse el elemento de sujeción o montante del techo del fanal que impide la visión de parte de la pista, y tras el cual se detuvo el tráfico AYR623, quedando oculto al controlador.

Figura 2. Vista de la pista desde el fanal.

De acuerdo a la declaración del controlador de torre, al alinearse en la pista 20 por E3, el tráfico AYR623 quedó detrás de uno de los montantes de sujeción del techo del fanal, por lo que no era directamente visible desde su posición. Aunque al realizar la inspección visual de pista llegó a moverse a izquierda y derecha para mirar detrás del montante, no llegó a ver la aeronave que permanecía tras la misma a la espera de obtener autorización de despegue. El piloto accedió a la pista 20 por la salida E-3, tal y como se contempla en el acuerdo existente entre la torre y las escuelas de vuelo. Desde la salida E-3 hay disponibles aproximadamente dos tercios de la pista, por lo que al tratarse de un tráfico ligero de escuela éste contaba con distancia suficiente para realizar el despegue. No obstante, dicha intersección, por su posición relativa a la torre, contribuyó a que la aeronave quedara oculta a la vista del controlador por la estructura del fanal.

- A las 08:46:10 h, el controlador de torre instruyó al tráfico AYR623 a alinearse por vía E3 en la pista 20 y esperar autorización de despegue, quedando dicha aeronave no visible por uno de los montantes del fanal desde la posición del controlador.

REC 31/18: se recomienda a Ferronats que adopte las medidas necesarias para mitigar las limitaciones del campo visual del controlador LCL causadas por los montantes de las ventanas del fanal de torre de Jerez.
