Fecha y hora	<b>Sábado, 18 de junio de 2011; 17:15 h local</b>
Lugar	<b>Tabuyo del Monte (León)</b>

Matrícula	<b>SP-SUI</b>
Tipo y modelo	<b>PZL W-3AS</b>
Explotador	<b>LPU Heliseco sp. z o.o</b>

**INFORME**

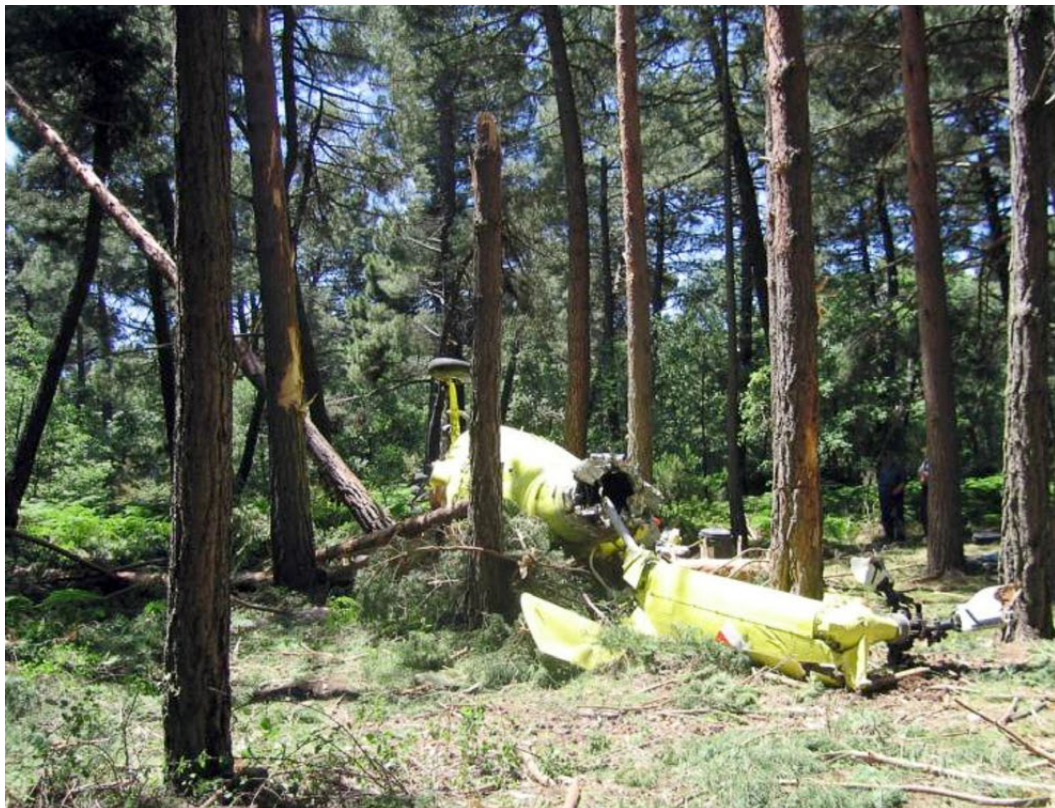
Figura 1. Restos de la aeronave

La aeronave cayó sobre el costado derecho y sufrió la rotura de las palas del rotor principal. El cono de cola se separó de la parte central de la célula, la cual presentaba perforación por un tronco en su parte inferior (Figura 1).

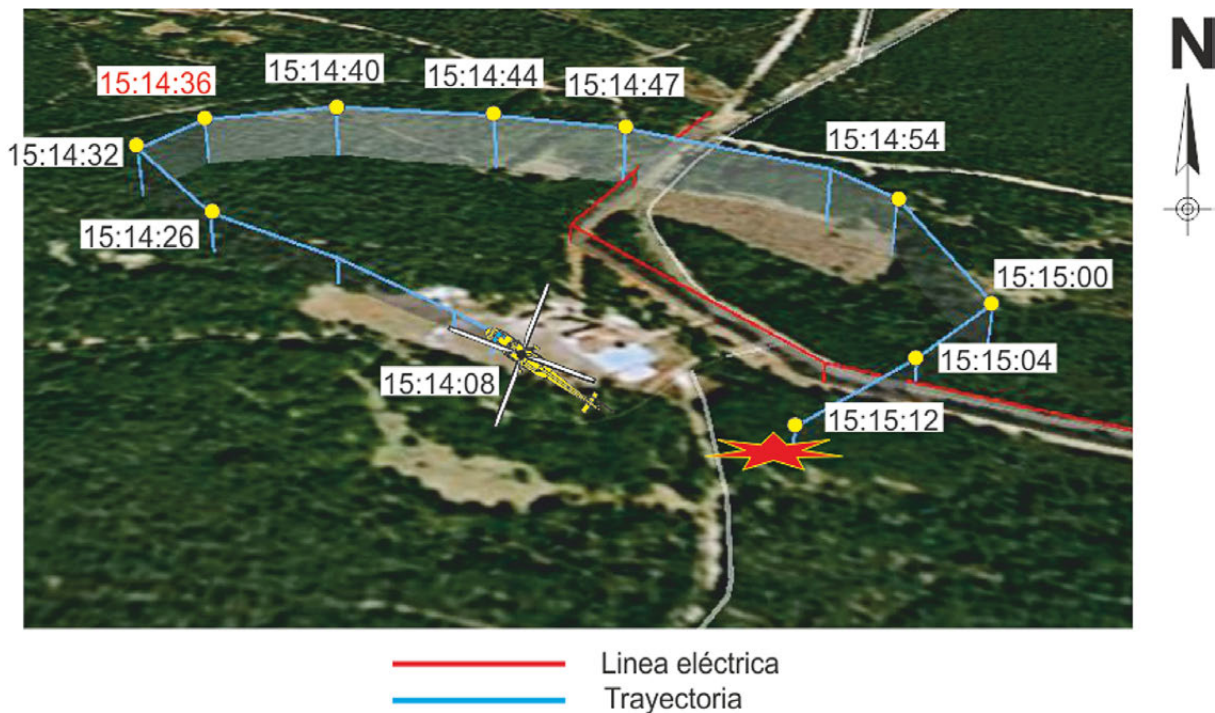
Figura 2. Trayectoria de la aeronave

La Figura 2 muestra la trayectoria seguida por la aeronave obtenida a partir de los datos del sistema de posicionamiento global (GPS), con la referencia de tiempos recogidos por éste.

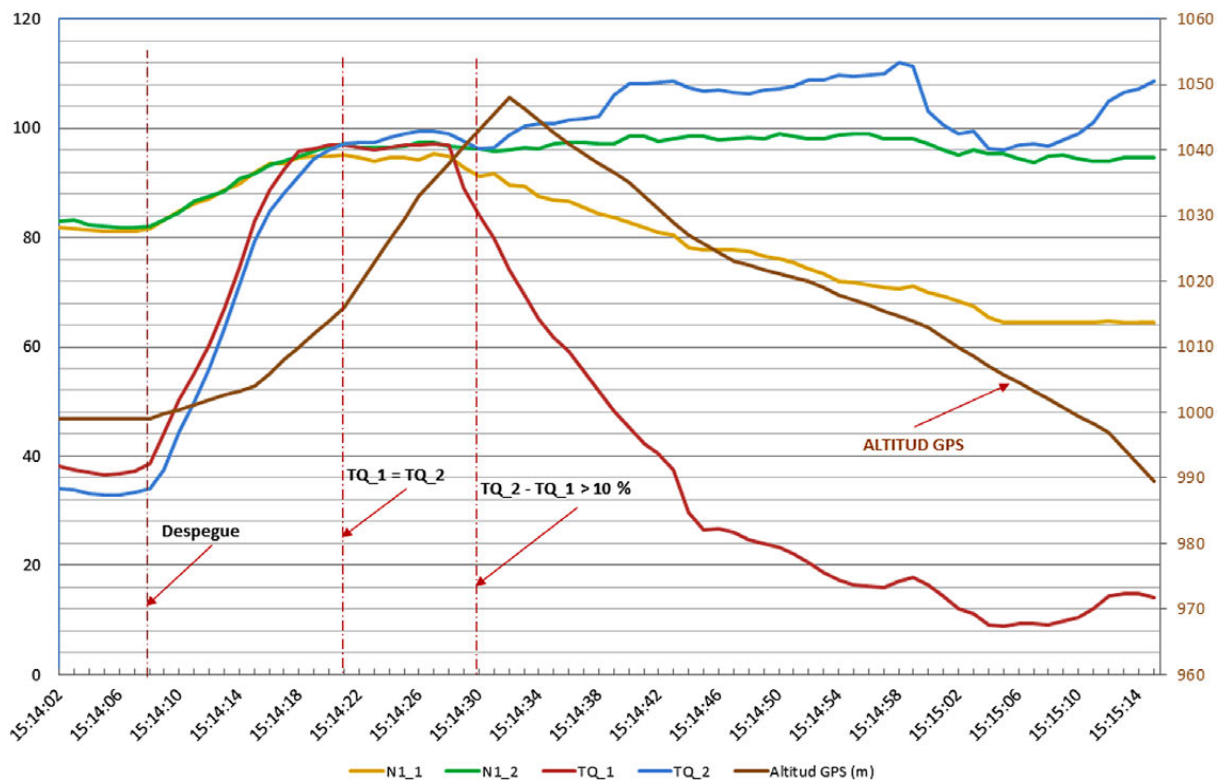
Figura 3. Gráfico de parámetros de los registradores de datos de vuelo

Cuando habían transcurrido 12 s (15:14:30), y la aeronave se había elevado hasta una altura de radio-altímetro de 45 m (147 ft), se registró una diferencia de la indicación de par entre los dos motores del 12%. Desde este momento la temperatura de salida de gases la turbina del motor #1 (TOT\_1), que en ese momento era de 614 °C, y las revoluciones del compresor del motor #1 (N1\_1) iniciaron un descenso progresivo, al tiempo que su par motor (TQ\_1) descendía rápidamente.

comandante. 4 segundos después (15:14:45) la diferencia de indicación de par entre los dos motores es de 80%, las revoluciones N1\_1 están en el 77% y la temperatura TOT\_1 había descendido hasta 490 °C.

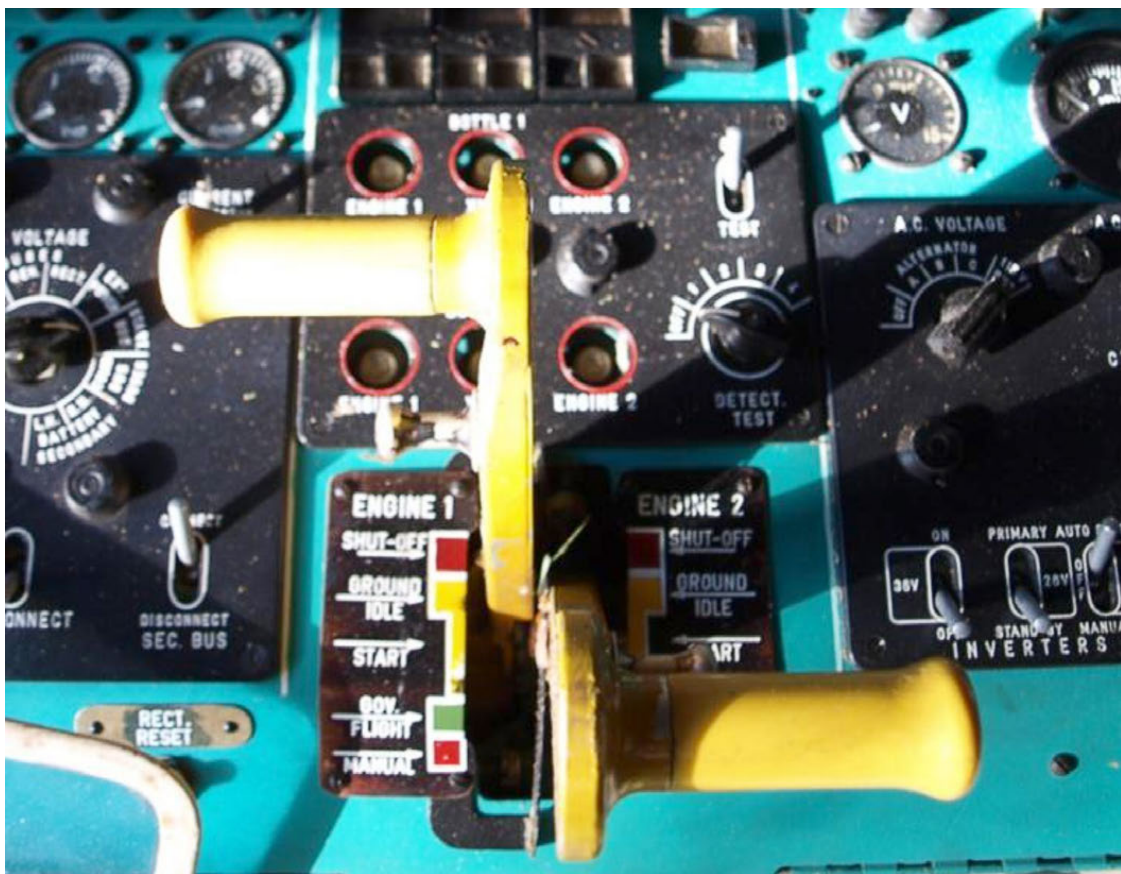
Figura 4. Posición en que fueron encontradas las palancas de control de potencia de los motores

- Los conductos del sistema de ventilación de los motores y accesorios presentaban restos del polvo extintor esparcido por las personas que asistieron a los ocupantes de la aeronave y pequeños restos de ramas de árboles.
- El limitador de revoluciones hidromecánico de la turbina (ALRT-2B) y la bomba de control de combustible (ALRP-5) del motor #1 (izquierdo) indicaban que la palanca de control de potencia del motor fue situada en control manual durante el vuelo. Esta indicación no pudo comprobarse en el motor derecho al no poderse acceder al mismo en ese momento.
- La situación de las palancas de control de potencia en el motor derecho estaba bloqueada en una posición de alrededor del 60% y la del motor izquierdo en SHUT-OFF (posición de corte de combustible). Véase figura 4.

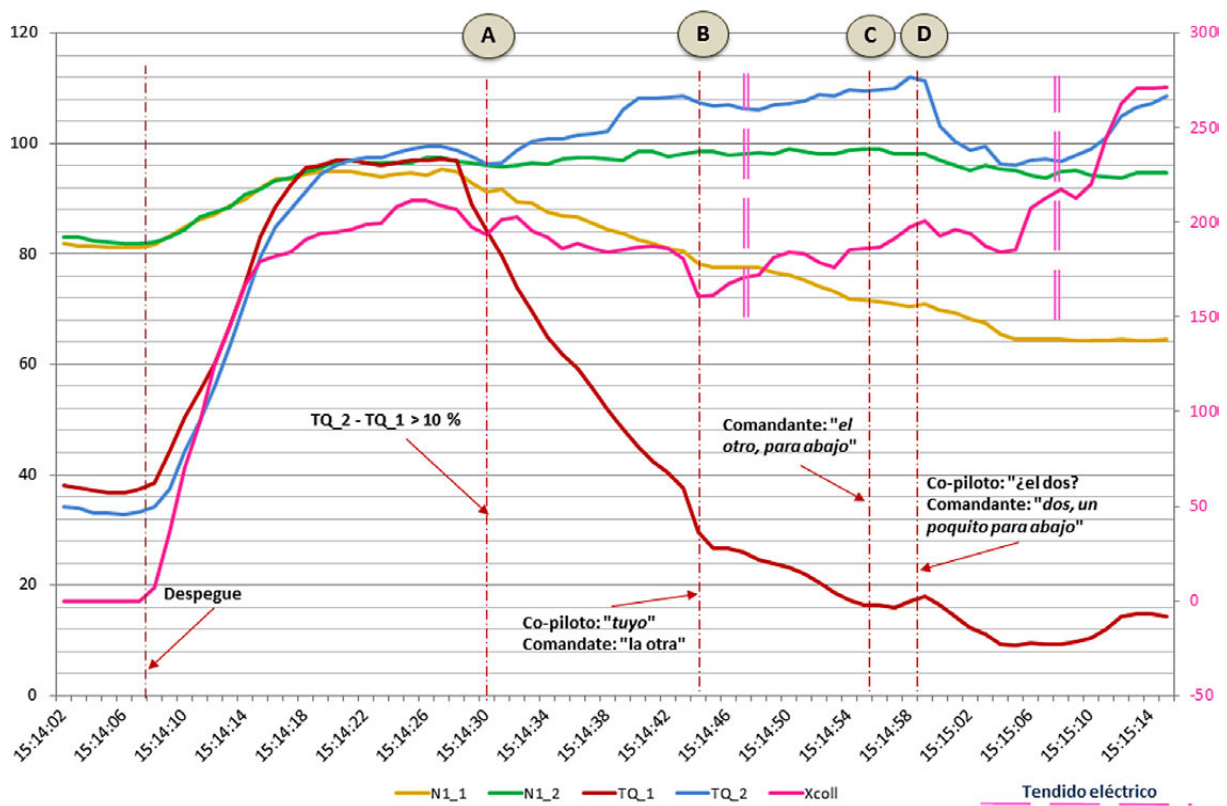
Figura 5. Eventos del vuelo

Una vez producido el descenso de par TQ\_1, *Punto A*, la tripulación reconoce la emergencia, aunque no se registra ningún diálogo entre los tripulantes. El piloto a los mandos manifestó ver luces amarillas de aviso en el panel de instrumentos posiblemente referidas a GOV MAX.

Hasta alcanzar el *Punto B*, el motor #2 incrementa progresiva y automáticamente el par TQ\_2 hasta valores de 109%, de acuerdo con las condiciones de funcionamiento del sistema con las que está diseñado. El piloto de la posición «1» traspasa los mandos al comandante. El motor #1 sigue disminuyendo su régimen de N1.

Entre los *Puntos B* y *C* transcurren 11 s en los que el comandante hace dos observaciones poco precisas y que no tienen respuesta expresa por el copiloto. El motor #2 mantiene valores de par TQ\_2 acordes a su funcionamiento en modo GOV FLIGHT al mismo tiempo que aumenta ligeramente por las solicitudes que el comandante hace sobre el mando del colectivo en ese momento con el fin de mantener el margen de altura con el terreno.

Alcanzado el *Punto D*, la locución registrada parece identificar que el comandante estaba requiriendo al copiloto que actuara sobre el control del motor #2 y, se entiende, que posiblemente era a lo que se refería desde los momentos previos a alcanzar el *Punto C*. Se supone así porque el otro tripulante estaba actuando sobre la potencia del motor #1, cuya palanca de control fue identificada en posición MANUAL durante la inspección del limitador ALRT-2B de dicho motor.

Cuando es identificada e interpretada que la instrucción del comandante era reducir la potencia del motor #2 («dos, un poquito para abajo») y ésta se ejecuta, el par TQ\_2 desciende aunque, a continuación, el mismo par vuelve a ascender por la solicitud que el comandante hace del mando colectivo debido al escaso margen de altura respecto al tendido eléctrico y la zona arbolada sobre la que a continuación aterrizaría.
