COMISIÓN DE INVESTIGACIÓN DE ACCIDENTES E INCIDENTES DE AVIACIÓN CIVIL

Informe técnico IN-017/2017

Incidente grave ocurrido el día 8 de agosto de 2017, a las aeronaves Boeing B787-900, matrícula N825AA, y Cessna 172-M, matrícula EC-IEO, en el TMA de Madrid

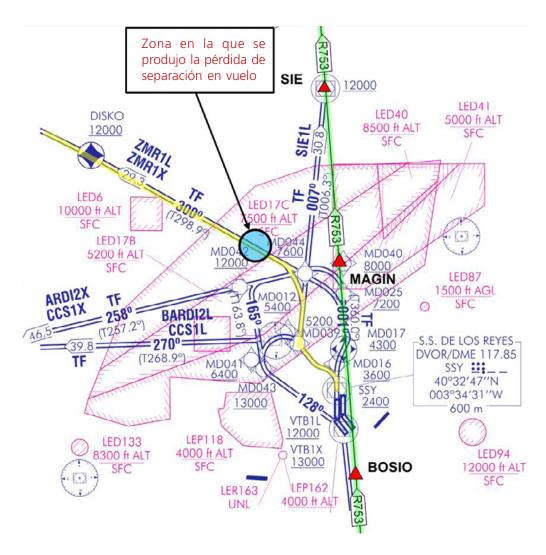
Figura 1. Recorte de la carta P-RNAV de salida normalizada de vuelo por instrumentos, pista 36L diurno, en la que se han destacado en color amarillo la ruta planificada y seguida por la aeronave AAL37 y en color verde la ruta indicada en el plan de vuelo de la aeronave ACR31, además de indicarse la zona en la que se produjo la pérdida de separación con un círculo azul bordeado en negro

Había sido autorizada a ascender a FL240 siguiendo el procedimiento de salida normalizada por instrumentos (SID) ZMR1L (coloreada en amarillo en la figura 1).

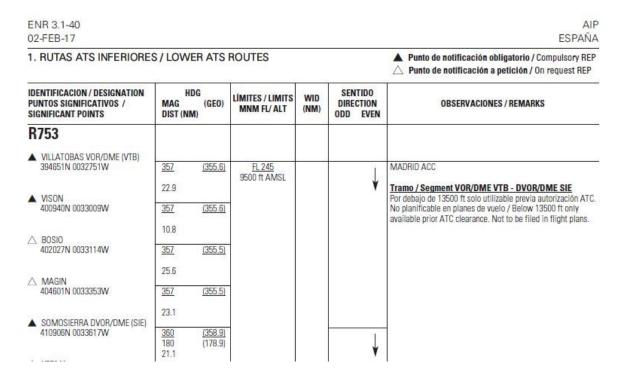
Figura 3. Recorte de ENR 3.1-40 del AIP España que contiene información sobre la aerovía R753

Según se indica en la casilla observaciones, el tramo comprendido entre los VOR/DME "VTB" y "SIE" solo es utilizable por debajo de 13500 ft previa autorización de ATC y no es planificable en planes de vuelo. En la información publicada no aparece ninguna indicación respecto a la categorización de la aerovía (CDR).

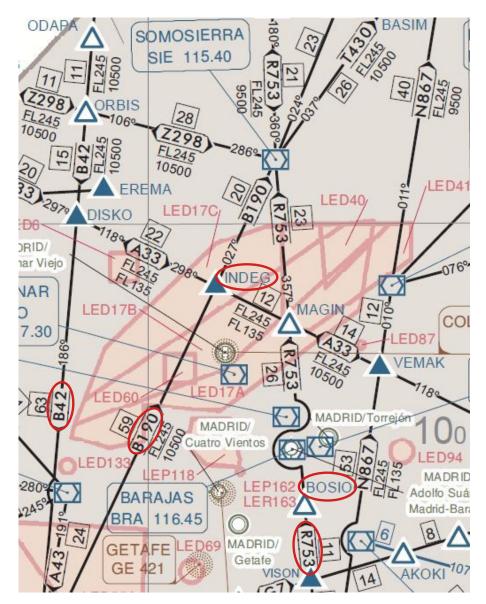
Figura 4. Recorte de la carta de espacio aéreo inferior (ENR 6.1-1) en la que se han remarcado en color rojo las aerovías B42, B190 y R753 y los puntos INDEG y BOSIO

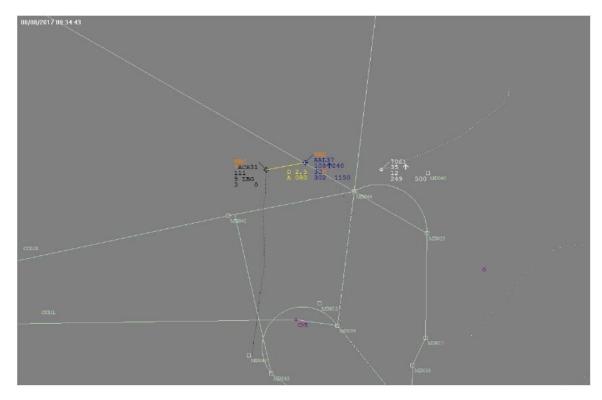
Figura 5. Imagen del instante en que se activó la alerta de conflicto VAC

La traza radar muestra que la aeronave siguió correctamente la salida instrumental SID ZMR1L. Durante los 2 minutos previos al TCAS RA su régimen medio de ascenso fue de 1900 ft/min.

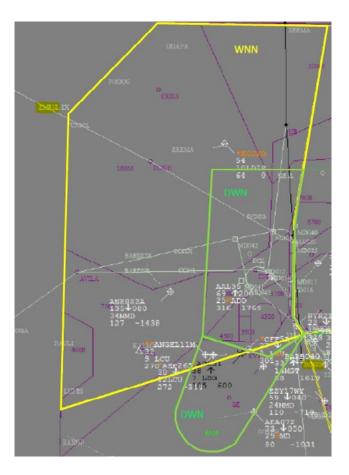
El sector WDN corresponde a la unión de dos sectores elementales de TMA (ver figura 6): El DWN (Despegues Oeste en configuración Norte) y el WNN (Oeste Norte en configuración Norte).

El Sector DWN es responsable de las aeronaves en salida desde la pista 36L de LEMD desde su despegue, hasta que son transferidas a otros sectores de TMA, el WNN o al WSN (Oeste Sur en configuración norte). También es responsable de las aeronaves que realizan una maniobra de aproximación frustrada desde las pistas 32R y 32L.

Figura 6. Sectores DWN y WNN del TMA de Madrid

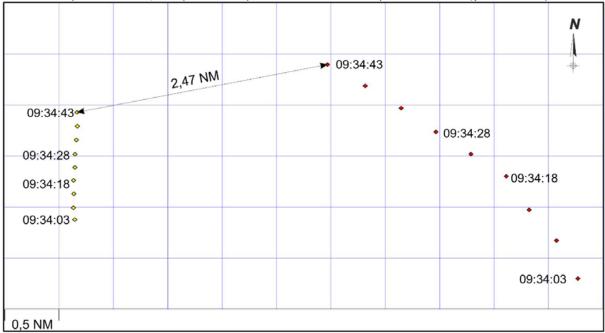
Al producirse un fallo en la línea dedicada, el controlador ejecutivo tuvo que asumir las tareas de coordinación que venía realizando el controlador planificador, además de la separación de las aeronaves de esa zona. Tanto el controlador ejecutivo como el planificador focalizaron su atención durante un tiempo prolongado en esa área del espacio aéreo, lo que hizo que el controlador ejecutivo no vigilara otro potencial

Figura 7. Blancos radar de las aeronaves ACR31 (color amarillo) y AAL37 (color rojo) en el intervalo de tiempo comprendido entre las 09:34:03 UTC y las 09:34:43 UTC

conflicto que había identificado con anterioridad. Por lo tanto, se considera que en el incidente no aplicó una correcta gestión de los recursos de equipo.
