Informe técnico A-032/2017

Accidente ocurrido a las aeronaves Bell 412SP, matrícula EC-MMC operada por Babcock International Group PLC, y CASA 1131, matrícula N1950M, el 30 de diciembre de 2017, en el aeródromo de Mutxamel (Alicante)

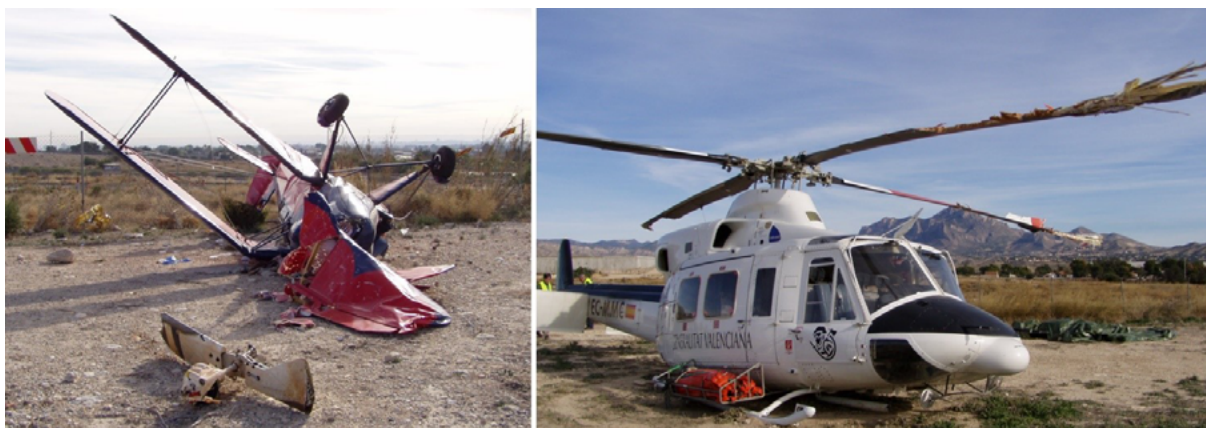
Figura 2. Aeronaves tras accidente

La aeronave Bücker 131 colisionó en su descenso con la parte trasera izquierda del helicóptero, de tal forma que sus semiplanos derechos entraron en contacto con el conjunto de cola, lo que propició la rotura y desprendimiento del rotor trasero del mismo. A continuación impactó con las palas del rotor principal y los semiplanos derechos se desprendieron. Se produjeron roturas en las palas del rotor principal, así como daños producidos por la hélice de la aeronave Bücker en el estabilizador horizontal del helicóptero.

La aeronave Bücker impactó contra el terreno en posición invertida a unos 60 m de la cabecera de la pista 30, dañando en su caída la valla metálica perimetral del aeródromo y quedando con orientación aproximadamente noroeste.

contra el terreno con los patines. Se hizo la toma en la franja de tierra a unos 40 m de la cabecera de pista, quedando finalmente con orientación ligeramente suroeste.

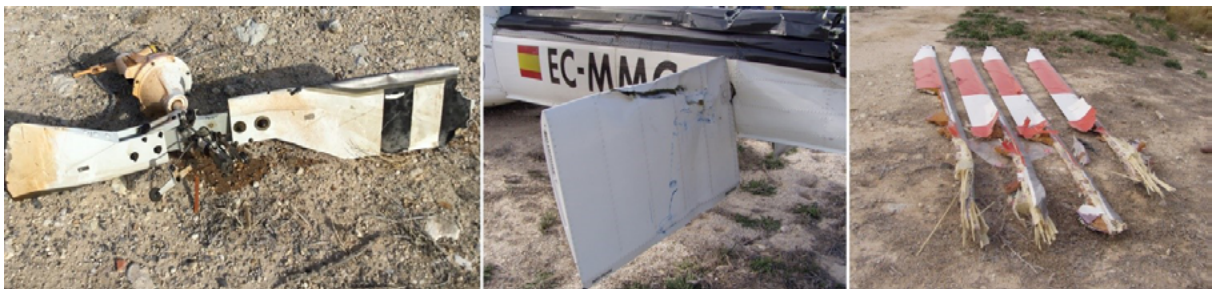
Figura 3. Aeronave EC-MMC

Se observó que debido a la colisión entre ambas aeronaves se produjo el desprendimiento del rotor trasero de la aeronave EC-MMC, la rotura del eje de transmisión de potencia del mismo, daños en el estabilizador horizontal, cono de cola, las cuatro palas del rotor principal, así como el colapso de los patines.

En la fotografía de la Figura 3 pueden observarse el rotor de cola, así como el estado del estabilizador horizontal y palas del rotor principal tras el accidente.

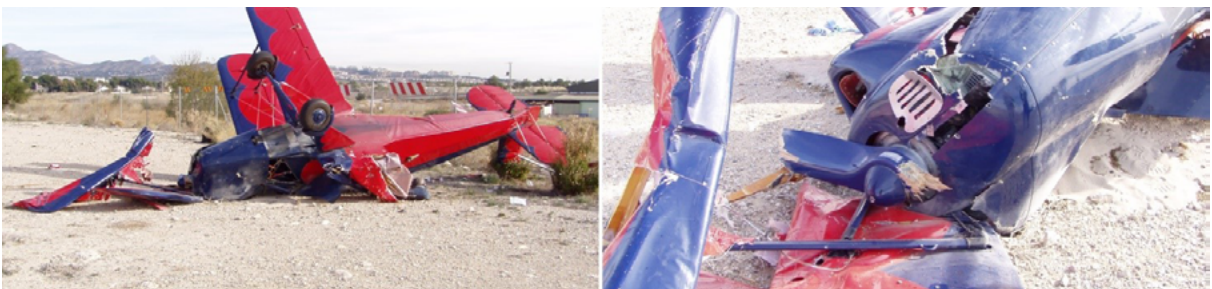
Figura 4. Aeronave N1950M

La Bücker sufrió la rotura de los semiplanos superior e inferior derechos, palas de la hélice y carenado del motor, así como diversos daños a lo largo del fuselaje y en la cabina.

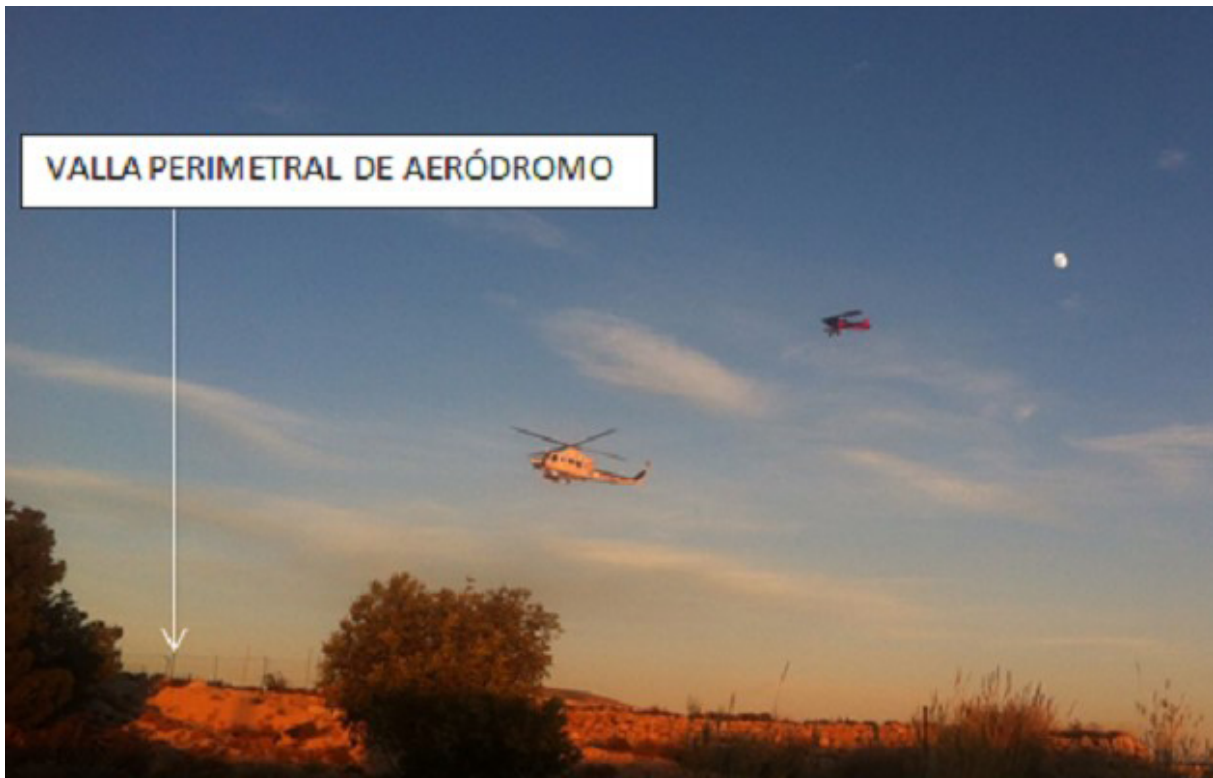
Figura 5. Posición de las aeronaves en tramo final

Pueden observarse las dos aeronaves implicadas situadas en descenso en el tramo final de la aproximación a la pista 30.

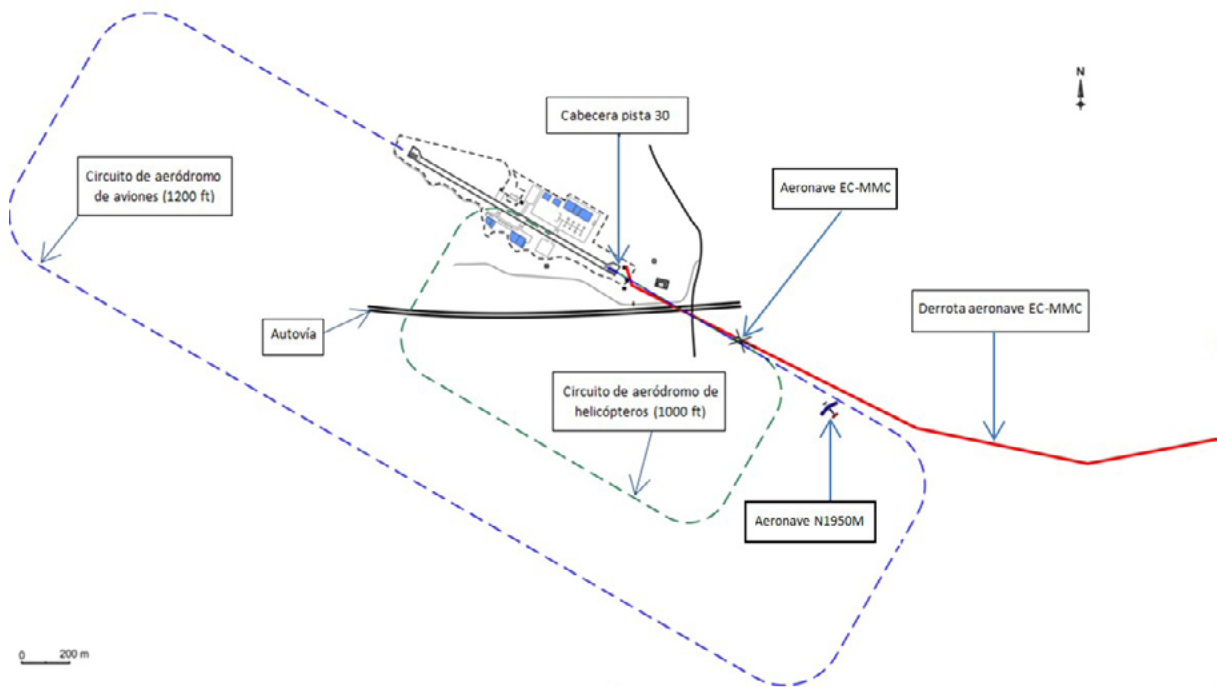
Figura 8. Posición relativa de aeronaves EC-MMC y N1950M

A partir de la derrota seguida por la aeronave EC-MMC puede observarse como ésta se incorpora directamente al tramo final del circuito para aterrizar por la pista 30, tal y como se indica en la carta de aproximación visual del aeródromo.

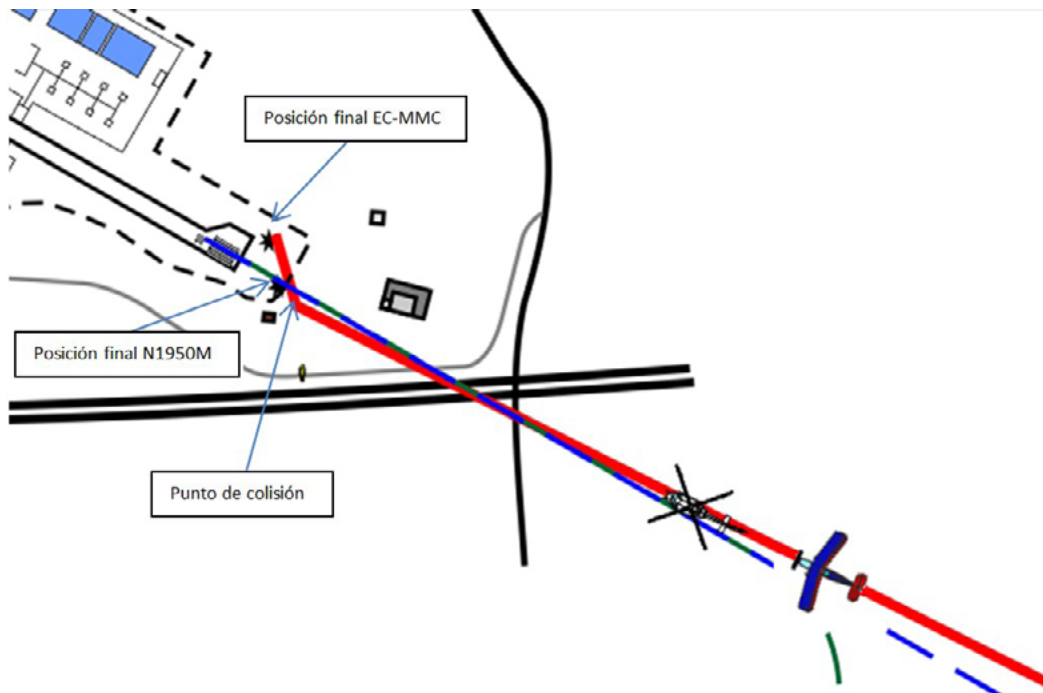
Figura 9. Aeronaves en tramo final RWY30

En la vista de detalle de la Figura 9 se indican las posiciones de ambas aeronaves realizando la aproximación final momentos antes de la colisión.

Pueden observarse también el punto de impacto y las posiciones finales de éstas tras el accidente.

En el momento del impacto, ocurrido aproximadamente a las 17:42 h, la altura era de unos 4 m, la velocidad respecto al terreno del helicóptero de unos 61 km/h y rumbo de unos 294°.
