# Informe técnico A-001/2018

Accidente ocurrido el día 4 de enero de 2018, a la aeronave NG4 UL SPEEDY, matrícula EC-XGM, en el aeródromo de La Axarquía Vélez-Málaga (Málaga)

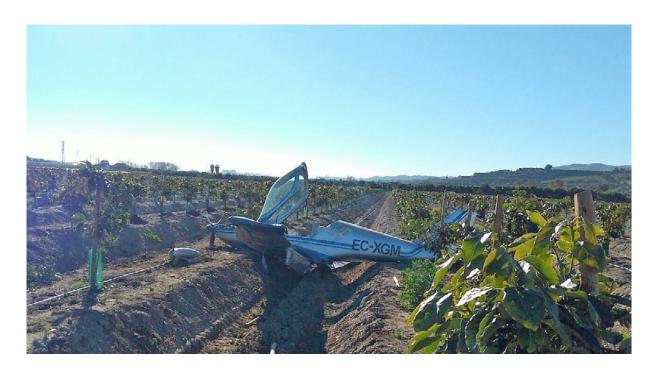
Fotografía 1. Aeronave accidentada en el lugar del impacto

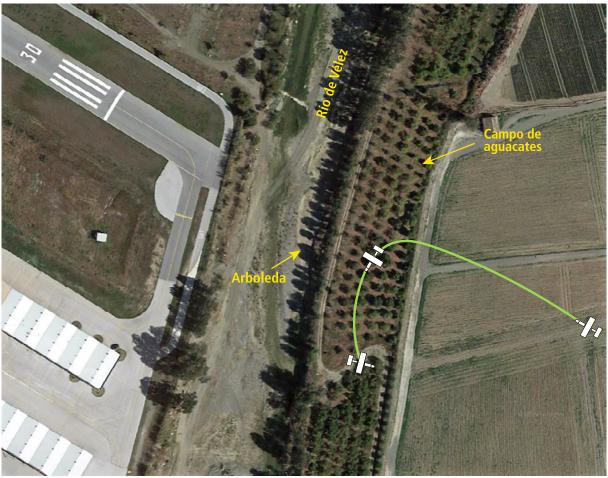
La trayectoria de la aeronave durante el aterrizaje de emergencia, según la declaración del piloto, se muestra en la Fotografía 3. En ella se aprecia que, cercano y perpendicular a la pista 30, se ubica un cultivo de árboles de aguacates contra el que impactó la aeronave.

Fotografía 3. Lugar del accidente y trayectoria de la aeronave.

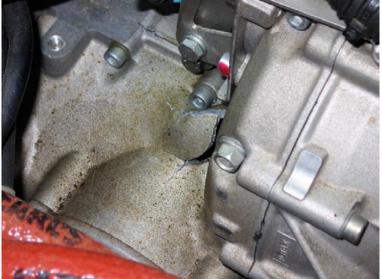
- Morro del avión: carenado inferior deformado y hélice dañada con rotura de dos de sus palas. Fotografía10.
- Motor: rotura en el cuerpo del cilindro 1 y diversas deformaciones en parte inferior del motor, radiador y tomas de aire. Fotografía11.

Fotografía 10 Morro y hélice dañados

Fotografía 11 Rotura en cuerpo de motor

El agarrotamiento detectado en el bloque del motor (ver Fotografías 11 y 12) sobre el cilindro 1, evidencia que se produjo una falta extrema de lubricación, provocando la rotura de una de las bielas.

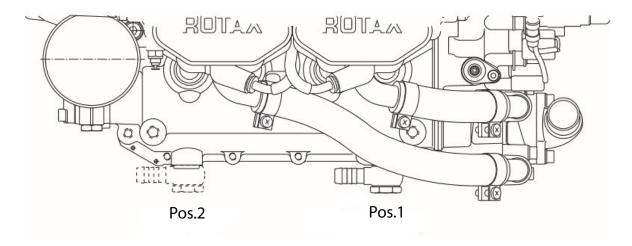
Según la Figura 3, se observan en la parte inferior del motor, las dos tomas mencionadas, referidas como posición 1 y posición 2. El diseño del motor está realizado para una configuración convencional, no acrobática, con la entrada de la

Figura 3. Posiciones de las posibles conexiones de la línea de retorno de aceite.

Se constata que la conexión de la manguera de retorno de aceite desde el motor al tanque de aceite, se había realizado en la posición 1, de las dos posibles entradas disponibles (ver Figura 3 y Fotografía 14). Se marca en color verde, el posible trazado que se podría haber realizado si se hubiera utilizado la posición 2, más adecuada, respecto al trazado de los tubos de escape.

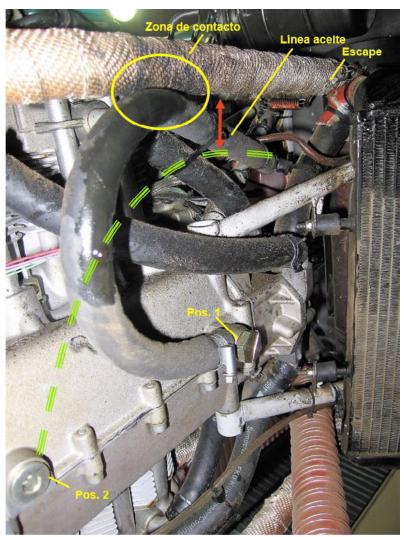
La manguera se encontraba completamente vacía de aceite. Siguiendo su trazado se comprobó su fijación a otros elementos del motor mediante bridas plásticas y separadores.

Fotografía 14. Trazado de la conexión de la línea de retorno de aceite.

La manguera de retorno de aceite no disponía de ningún tipo de protector térmico. Los conductos de escape, sin embargo, sí estaban protegidos con cinta térmica.

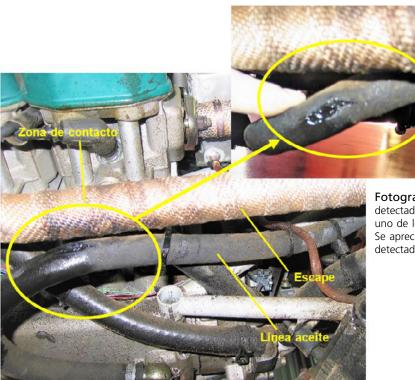
En la línea de aceite se detectó una grieta longitudinal irregular de unos 5 cm, y en el colector de escape, diversas manchas de aceite quemado (Fotografía 15).

Fotografía 15. Detalle de la zona de contacto detectado entre la línea de retorno de aceite y uno de los conductos de escape. Se aprecia en la ampliación del detalle, la grieta detectada en la línea de retorno de aceite.

- Así mismo se ha puesto de manifiesto que la rotura de la manguera de retorno de aceite, se produjo por sobrecalentamiento, al entrar en contacto con el colector de escape, a las temperaturas de funcionamiento del motor.
