## Informe técnico A-005/2018

Accidente ocurrido el día 16 de febrero de 2018, a la aeronave DIAMOND DA-42-NG, matrícula EC-LUF, en el aeropuerto de Sevilla (Sevilla)

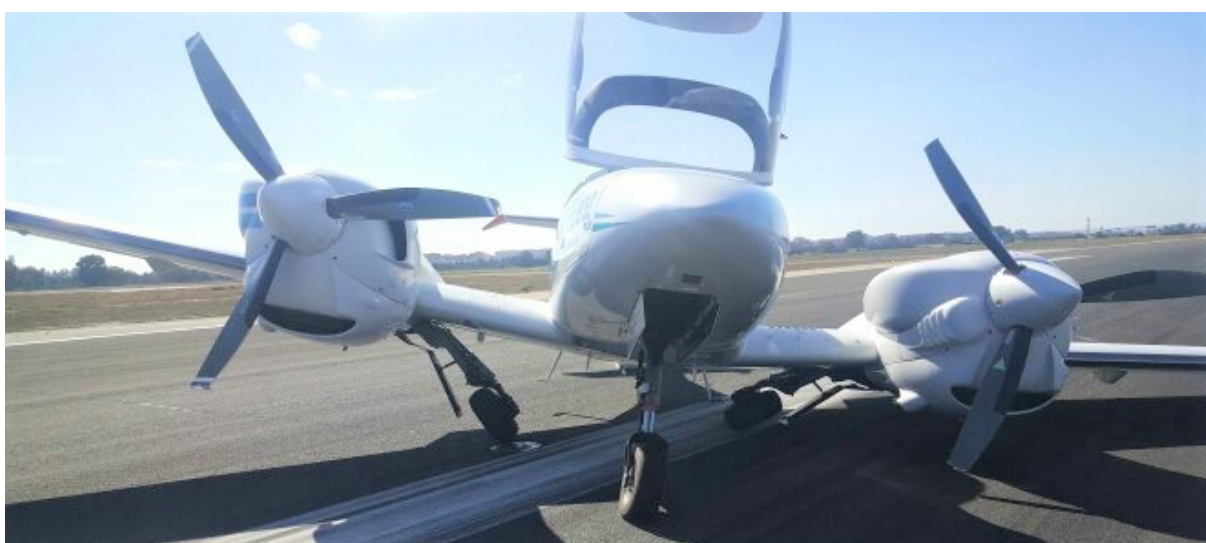
Fotografía 1. Aeronave accidentada en el lugar del suceso

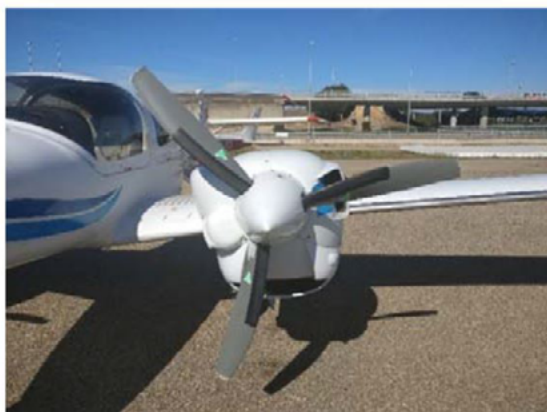
- Ambas hélices se encontraban dañadas en las puntas (ver Fotografías 3 y 4), en sus tres palas cada una.

La hélice izquierda muestra evidencia de daños más extensos que la derecha. Según la organización de mantenimiento responsable de la aeronave, en una inspección adicional, la hélice derecha mostró una holgura excesiva cuando se cargaba axialmente, lo que obliga a una revisión más exhaustiva por su posible implicación de daño interno en la caja de engranajes de reducción.

Fotografía 3. Daños en hélice de motor izquierdo

Se identificaron daños en ambos grupos de potencia, específicamente impactos en las hélices, en las puntas de las tres palas de cada una. Estos impactos se debieron al contacto con la pista de las hélices en movimiento, es decir, con potencia en los motores. Esto se produjo tras la retracción parcial del tren de aterrizaje principal. El hecho de que los daños se localicen sólo en la punta de las palas evidencia que el tren de morro se mantuvo en todo momento extendido y bloqueado, lo que permitió mantener la altura necesaria respecto a la pista para no ocasionar daños más importantes en las plantas de potencia.

Los daños en ambas hélices son similares, aunque la hélice izquierda muestra evidencias de daños más extensos que la derecha, lo que resulta consistente con la cronología del suceso, ya que el tren izquierdo fue el primero en retraerse.

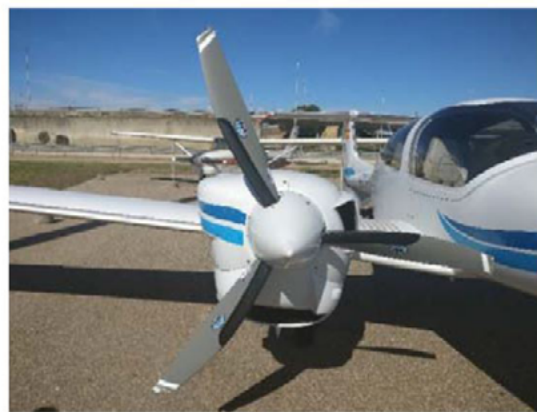
Fotografía 4. Daños en hélice de motor derecho

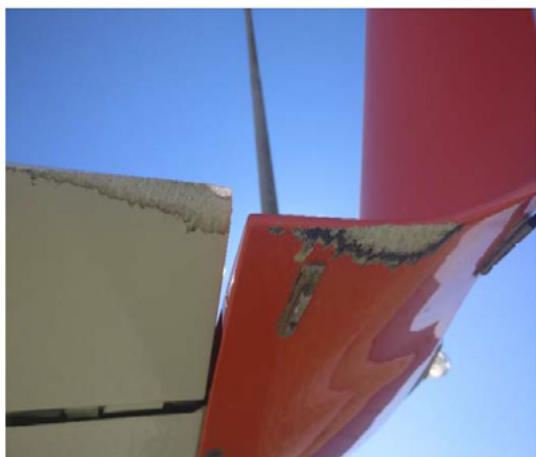
El ala derecha muestra daños en la punta, con erosión en la superficie del borde inferior. Se observa que se ha desprendido un descargador estático ("static wick"). El mismo tipo de daño es apreciable en el alerón. La extensión de los daños son aproximadamente de 150 mm en ambos componentes (ver Fotografía 5).

Fotografía 5. Daños en punta de ala derecha

El menor tiempo en contacto con la pista del ala derecha es coherente con la menor extensión de daños, y el desprendimiento del descargador estático.

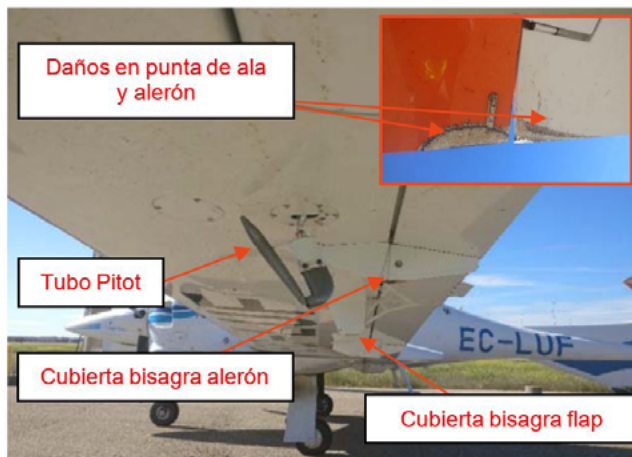
Fotografía 6. Daños en punta de ala derecha

El ala izquierda muestra evidencia de daños en la sección inferior externa del ala (ver Fotografía 6). Específicamente de erosión de las superficies inferiores de la punta del ala y del alerón; erosión en las cubiertas de las bisagras del alerón y del flap, y daños irreversibles en el tubo de Pitot.

Como resultado de la retracción parcial del tren de aterrizaje, las alas entraron secuencialmente en contacto con la pista, hasta que el instructor consiguió nivelar la aeronave para detenerla. Primero entró en contacto el ala izquierda y después el ala derecha, volviendo finalmente a tocar con el ala izquierda hasta la detención total de la aeronave. Dado que el tren izquierdo es el primero en retraerse tras colocar la palanca del tren en posición "UP", es consistente con la mayor extensión de daños encontrados en el ala izquierda, incluyendo la zona inferior externa del ala, del alerón, la erosión en las cubiertas de las bisagras del alerón y del flap, y los daños en el tubo de Pitot.

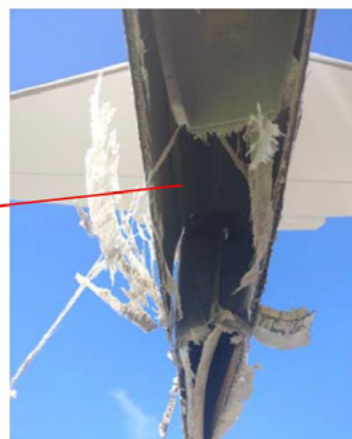
El daño en la sección inferior del estabilizador vertical muestra una pérdida de material que se extiende en toda su longitud (ver Fotografía 8). En la Fotografía 7 se muestra con trazo discontinuo el perfil del trazado de la estructura original. También quedaron dañados el timón de dirección y su compensador.

Fotografía 8. Daños en la cola

Como se aprecia en la Fotografía 8, los daños en la cola afectan al estabilizador vertical y al timón de dirección no sólo superficialmente sino también a su estructura interna.
