COMISIÓN PERMANENTE DE
INVESTIGACIÓN DE ACCIDENTES
E INCIDENTES MARÍTIMOS

INFORME CIAIM-04/2023

Abordaje entre el buque de pesca ZERUKO ERREGIÑA y la embarcación de recreo CLEM a 7 millas al este del faro de la Entallada (Fuerteventura), el 30 de marzo de 2022

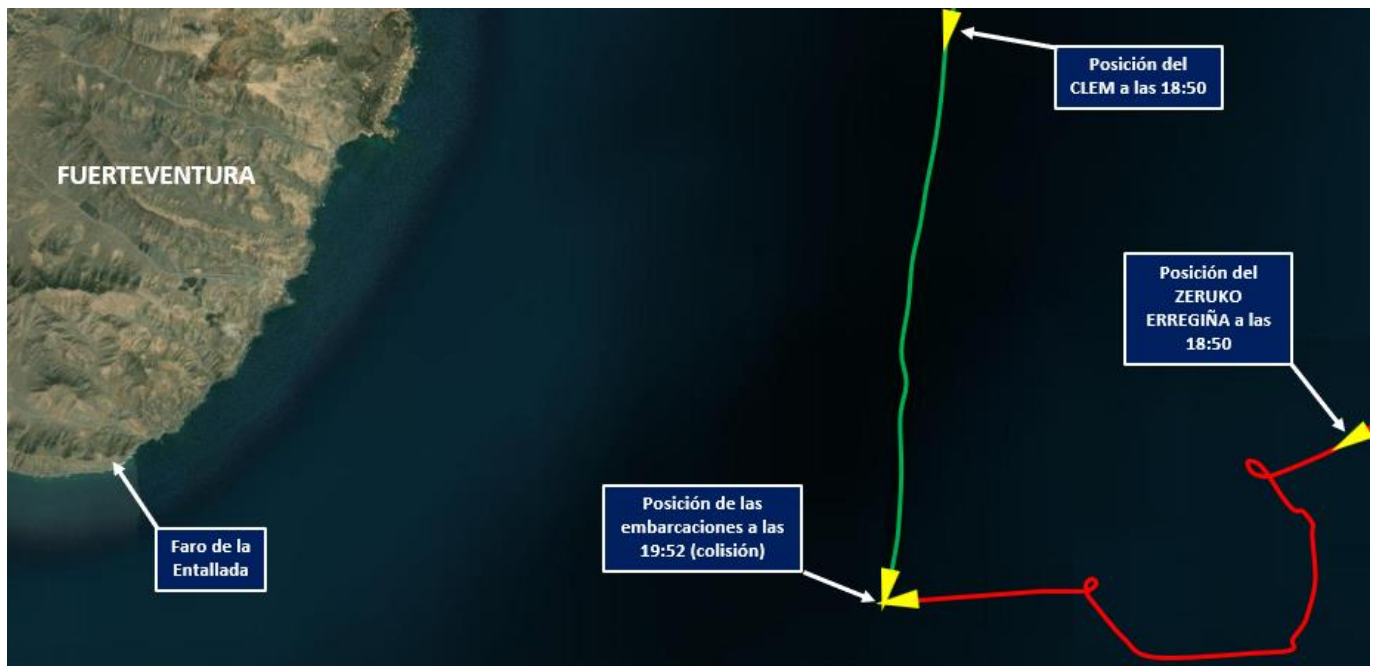
Figura 5. Derrotas del pesquero ZERUKO ERREGIÑA (rojo) y la embarcación de recreo CLEM (verde) desde una hora antes del accidente. (Visualizador de la Infraestructura de datos especiales del Instituto Hidrográfico de la Marina)

- 12 En la Figura 5 del apartado anterior, en la que se incluye una representación de las derrotas del CLEM y el ZERUKO ERREGIÑA desde una hora antes del accidente, no se aprecian cambios de rumbo significativos de las embarcaciones en los momentos anteriores al accidente. Esto puede verse más claramente en la representación incluida en la Figura 7 y analizando los datos de la tabla 1.
- 14
- 16 Durante los 15 minutos anteriores al accidente la distancia entre ambas embarcaciones fue disminuyendo desde las dos millas y media, distancia a la que estaban las embarcaciones cuando se encontraban en sus posiciones iniciales de la Figura 7, sin que los patrones hicieran nada para evitar el riesgo de colisión, que era mayor a medida que pasaba el tiempo. El accidente se produjo sobre las 19:52, cerca de la posición 33 de la tabla 1.
- 18

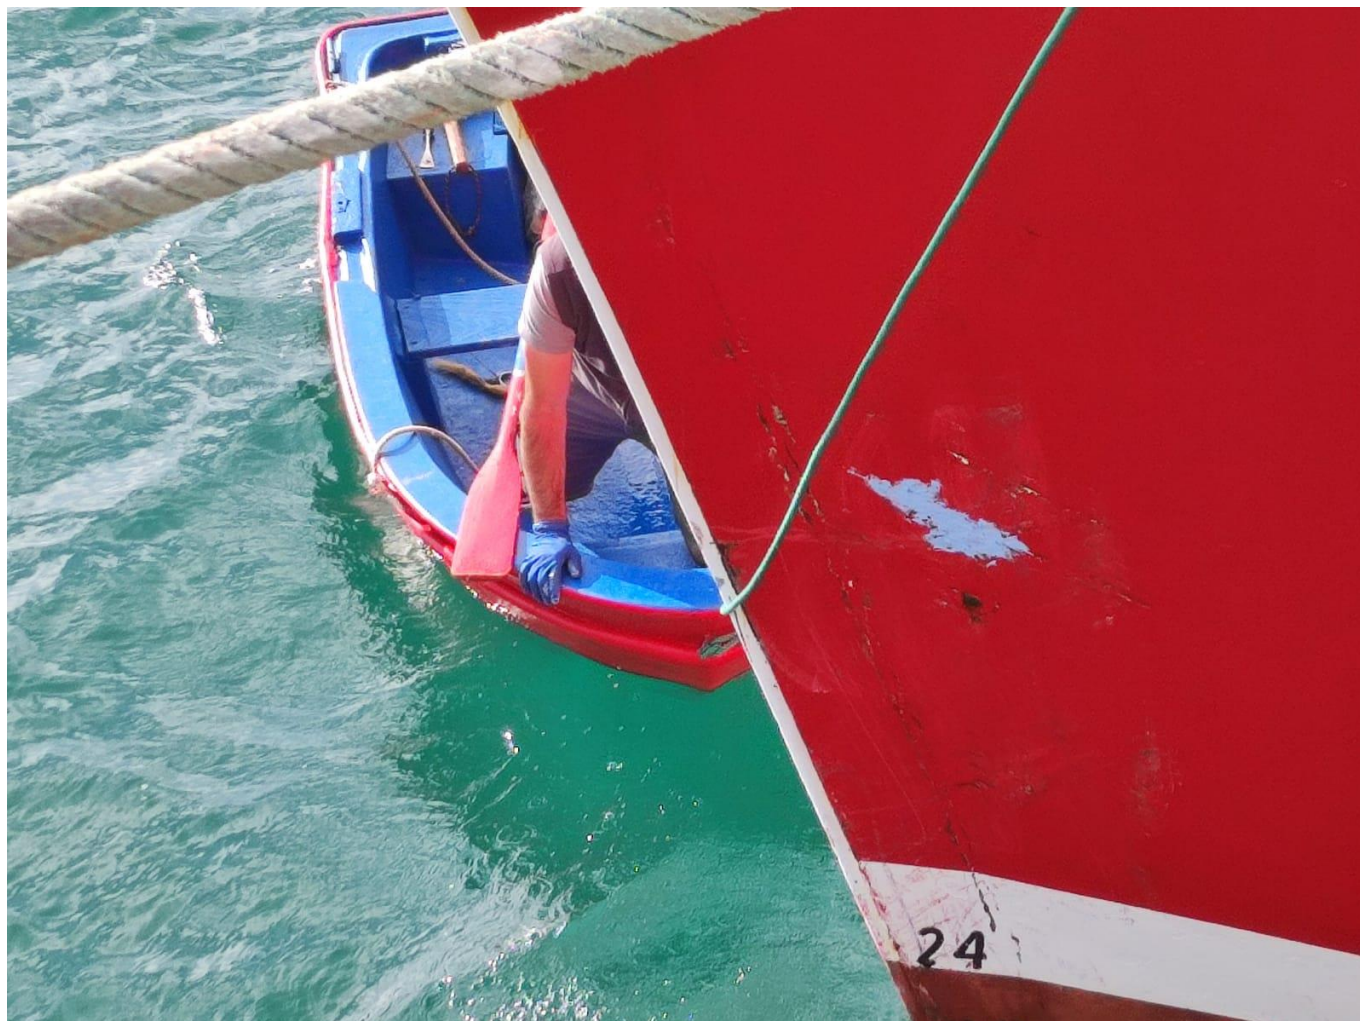
8 El día 31 de marzo, un técnico de un taller de reparaciones y construcciones navales de Arrecife acudió a
inspeccionar los daños del buque ZERUKO ERREGIÑA (ver Figura 6). El técnico emitió un informe para hacer constar
que durante la inspección no observó daños estructurales en la zona afectada por la colisión, únicamente rasguños.

Figura 6. Detalle de los daños sufridos por el ZERUKO ERREGIÑA en el accidente

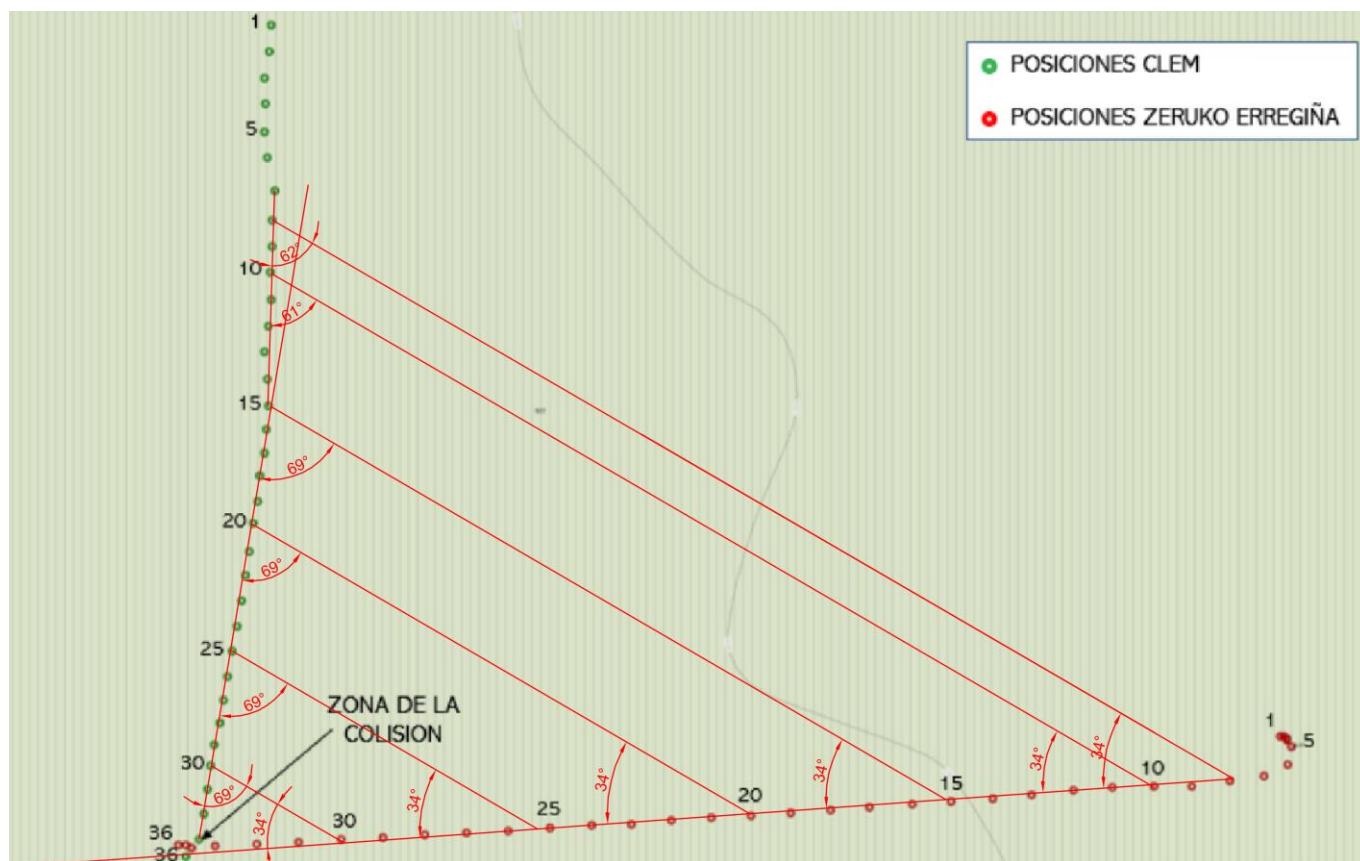
- 2 Cada una de las 36 filas de la tabla 1 contiene los datos SIA de las dos embarcaciones emitidos casi al mismo tiempo, con un intervalo entre ellas menor de cinco segundos. Aunque se dispone de más datos SIA de posiciones intermedias del pesquero, únicamente se han incluido estas para que la interpretación de los datos sea más comprensible.
- 4
- 6 La Figura 7 muestra la representación de las derrotas que siguieron las embarcaciones desde las 18:35 horas hasta la colisión, a partir de los datos SIA de la tabla 1 de este mismo apartado. Nótese que las posiciones marcadas en la representación de las derrotas coinciden con las filas 1, 5, 10, 15, 20, 25, 30 y 36 de la tabla 1 posiciones de ambas embarcaciones incluidos en la tabla 1.
- 8
- 10

Figura 7. Posiciones del pesquero ZERUKO ERREGIÑA y el velero CLEM antes del accidente

- 24 Analizando la tabla 1 y el gráfico de la Figura 7 se observa que sobre las 19:38 horas, cerca de la posición 8, el patrón del pesquero fijó un rumbo cercano al 260 y aumentó la velocidad para alcanzar los 8 nudos. El rumbo y la velocidad de la embarcación se mantuvieron más o menos constantes hasta el momento del accidente. Las variaciones del rumbo que se observan en la tabla de datos son debidas a la deriva provocada por el viento y las olas y las correcciones del piloto automático para mantener el rumbo. Las variaciones de la velocidad pueden ser debidas a las variaciones de la resistencia al avance, efecto del viento y las olas incidiendo en el casco.
- 26
- 28

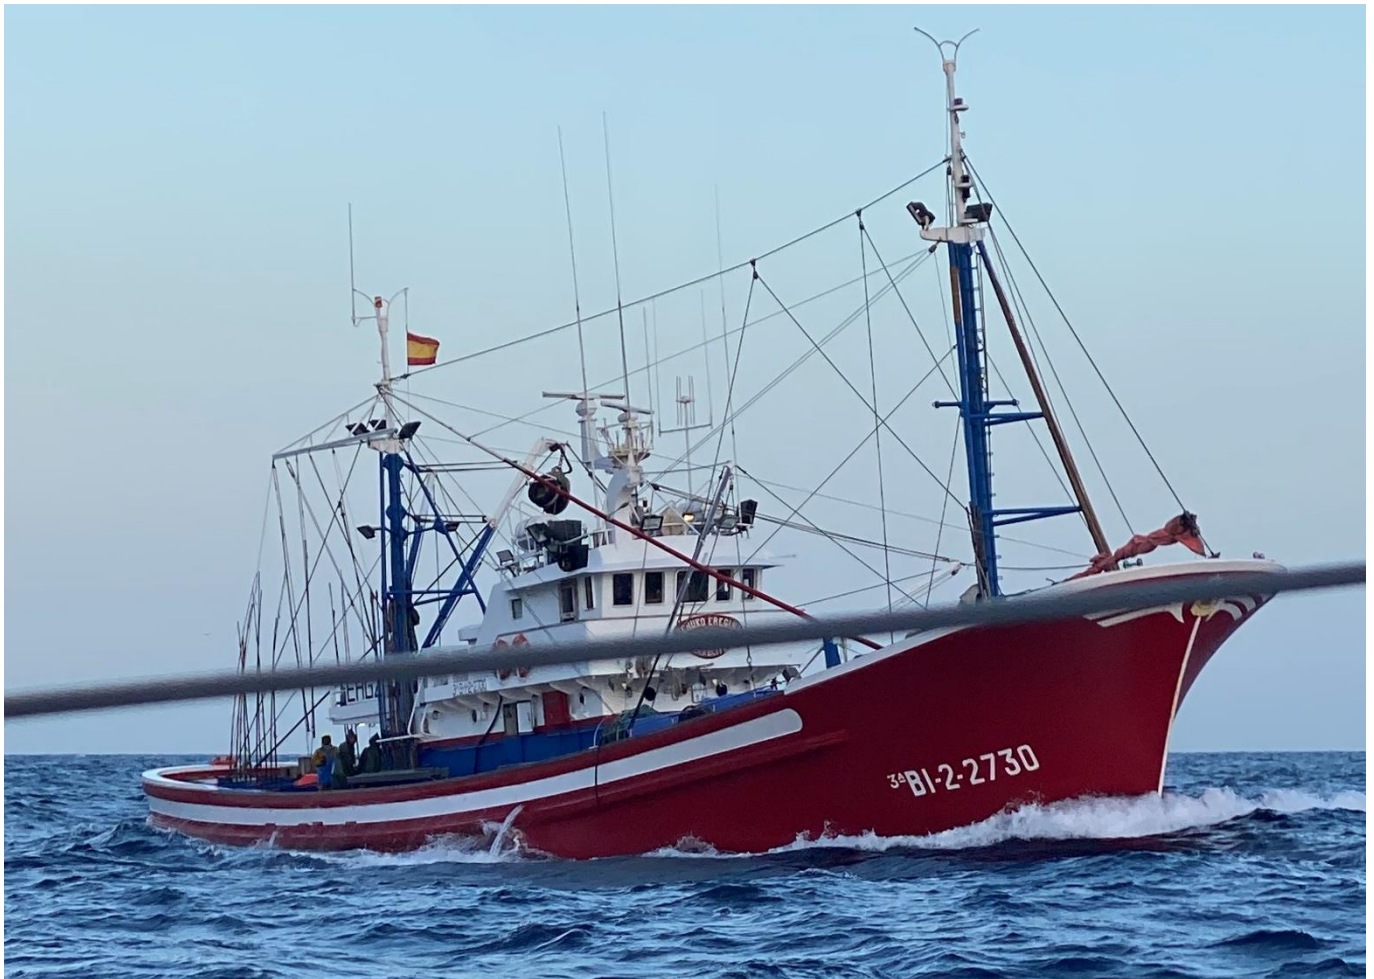
Hay que concluir que el patrón del velero, incluso con su experiencia de navegación, se vio superado por los acontecimientos, y no reaccionó cuando fue evidente que el pesquero no maniobraba.

Figura 8. Imagen del pesquero ZERUKO ERREGIÑA tomada por el patrón del CLEM justo antes del accidente
