Informe técnico A-001/2020

Accidente ocurrido el día 14 de enero de 2020, a la aeronave FRA-150-M, matrícula EC-CUP, en el municipio de Villamanta (Madrid)

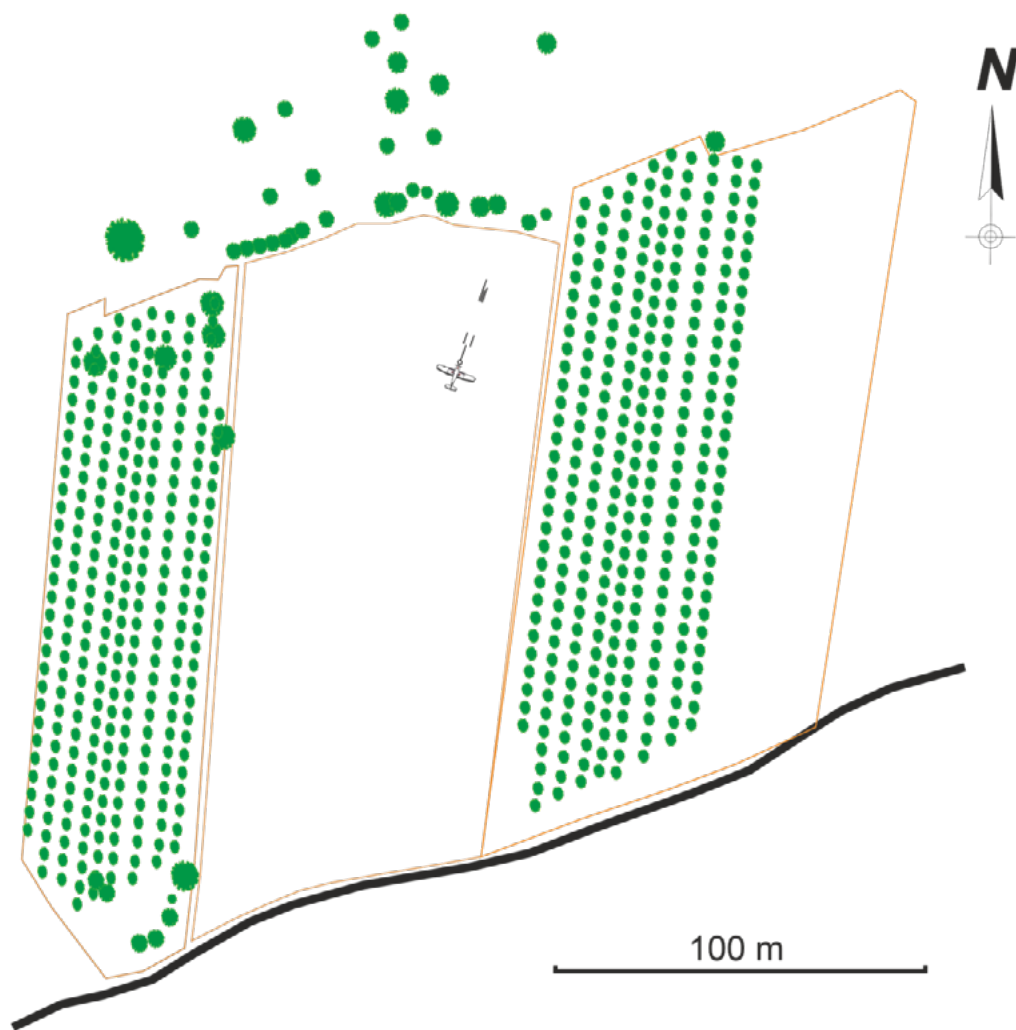
Fig. nº 2.- Croquis de zona de aterrizaje

El campo, de planta rectangular, tenía una longitud de aproximadamente 175 m, y estaba limitado en sus extremos, primero y según el sentido de la toma, por una vaguada formada por su intersección con el campo de pendiente negativa inmediatamente anterior, y al final por un camino rural.

El terreno presentaba pendiente positiva en el sentido de la aproximación y unas condiciones aceptables de compactación para la toma de la aeronave. En su límite con la vaguada destacaba la presencia de vegetación irregular consistente en arbustos medios /altos.

Sobre el terreno se podían distinguir tres huellas paralelas entre sí, desviadas ligeramente a la derecha con respecto a la orientación del campo, separadas 1.7 m entre la huella izquierda (de 3.80 m de longitud) y la huella central (de 3 m de longitud), y 0.9 m entre la central y la huella derecha (de 5.60 m de longitud). El punto de inicio de las huellas se encontraba aproximadamente a 24 m del inicio del campo y se correspondía con el inicio de la huella derecha.

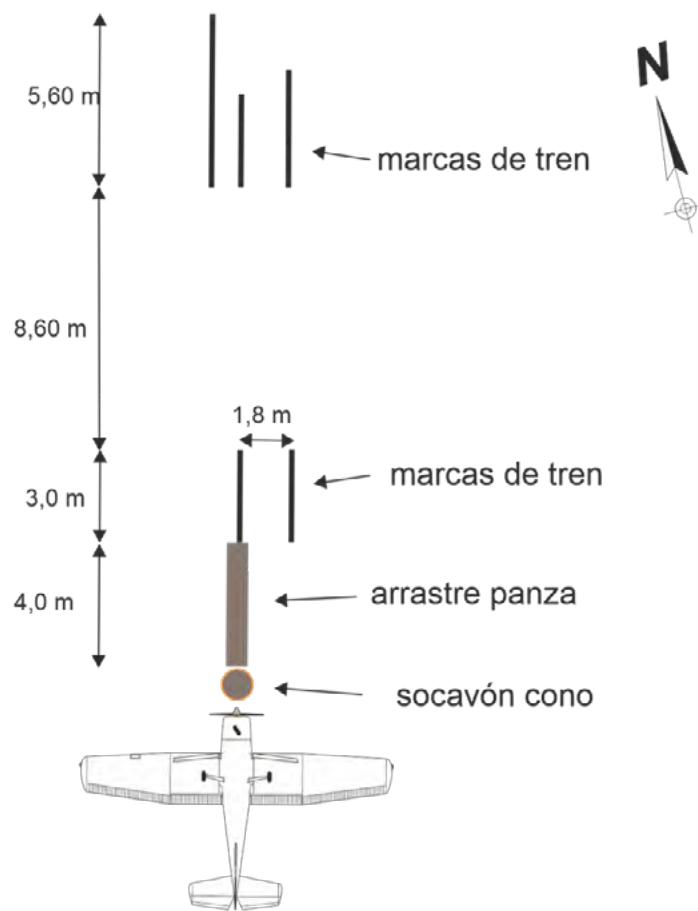
Fig. nº 3.- Detalle de huellas sobre el terreno

A 8.6 m del final de dichas huellas, se podían apreciar dos huellas paralelas, entre sí y con las anteriores, de 3 m de longitud y separadas 1.8 m.

A continuación, se apreciaba una huella paralela a las anteriores de mayor grosor y de 4 m de longitud, que finalizaba con un socavón amplio y poco profundo. Justo a la terminación de las huellas y a un metro de distancia se encontraba la aeronave en posición invertida y con el morro apuntando hacia el origen de las huellas.

Las huellas existentes sobre el terreno se corresponden con las marcas dejadas por el tren de aterrizaje, de manera que primero tocó con la pata derecha del tren principal rodando 1.8 m hasta tocar también con la rueda izquierda del tren principal y con la pata de morro.

Después de haber rodado durante tres metros con todo el tren de aterrizaje, la ausencia de huellas indica que la aeronave volvió al aire por espacio de 8.60 m.

Posteriormente volvió a contactar con el terreno, esta vez primero con la pata de morro y luego con la izquierda, rodando durante tres metros, hasta que se observa una huella gruesa de 4 m de longitud, originada por el arrastre de la parte inferior de la aeronave, como consecuencia del colapso de la pata de morro.

A continuación, se observaba un socavón consecuencia del clavado del buje de la hélice en el terreno en el momento del capotaje de la aeronave.

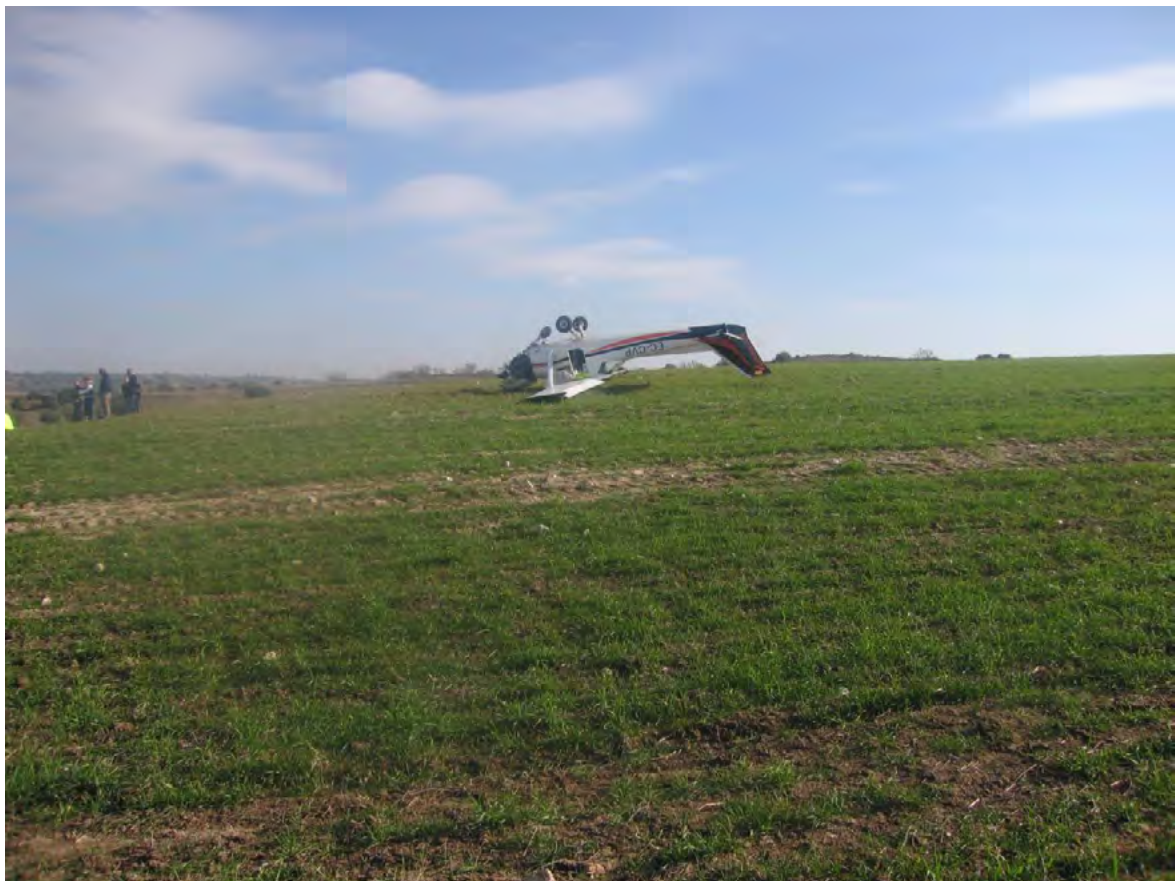
Fig. nº 4.- Estado final de la aeronave

En cuanto a la aeronave, se observó que la pata de morro estaba partida a la altura de la bancada, desplazada hacia atrás y ligeramente hacia la izquierda. El tren principal no había sufrido daños de ningún tipo, aunque el estribo situado en la pata izquierda tenía restos de barro.

El cono de la hélice estaba entero y ambas palas se encontraban también enteras, aun que una de ellas estaba doblada hacia la aeronave.

La bancada del motor estaba rota en dos puntos del lado izquierdo, que corresponden a su unión con la pata de morro.

La punta del plano derecho tenía un golpe en su borde de ataque, los alerones se movían libremente y el flap estaba desplegado.

El timón de dirección estaba doblado en la punta, con la luz de anticollisión clavada en el terreno, desprendida de la aeronave y unida a la misma por los cables.

El plano izquierdo tenía unas arrugas en su parte inferior, justo en la zona de unión con el encastre. El alerón se movía libremente y el flap estaba desplegado.

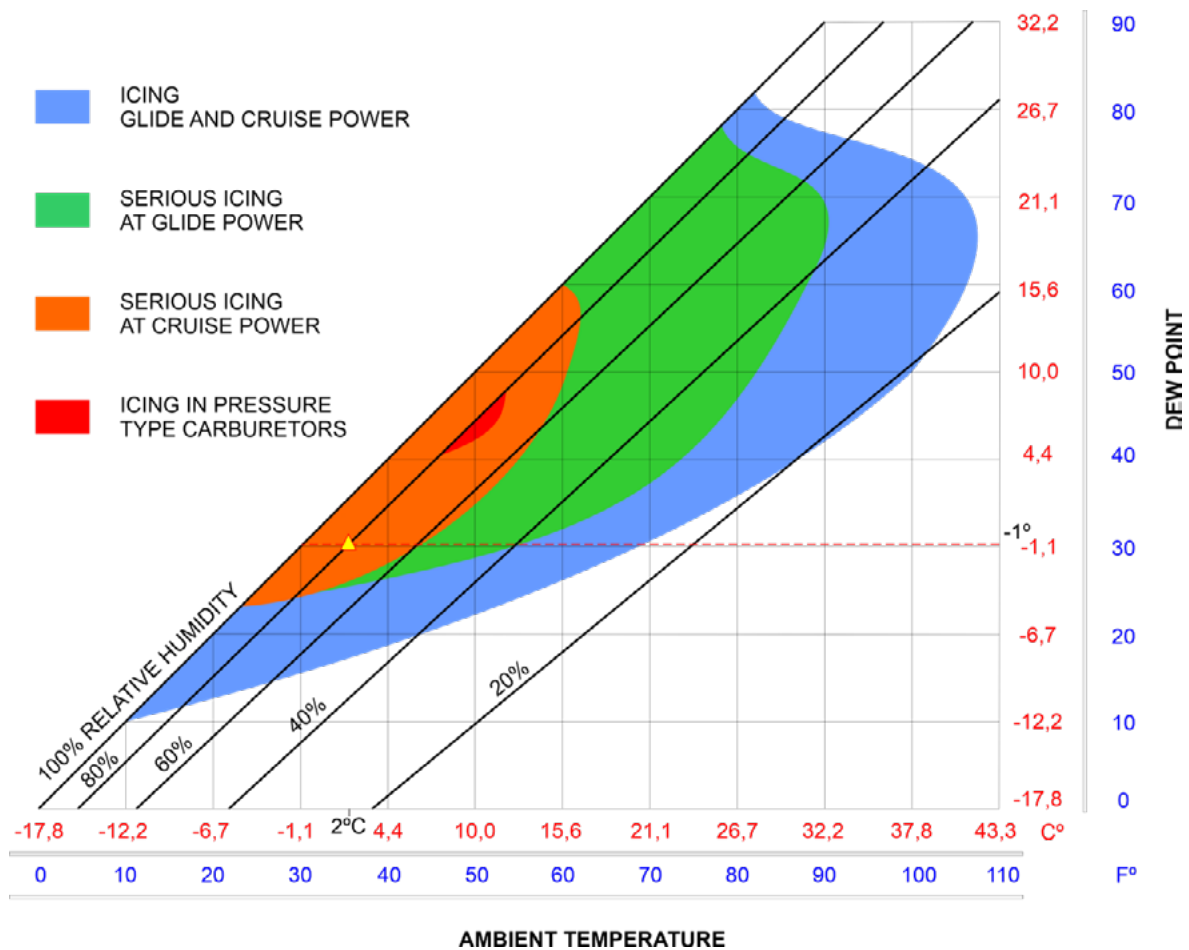
Fig. nº 5- Tabla de probabilidad de presencia de hielo en el carburador

Según los datos meteorológicos registrados en el METAR del aeropuerto de Cuatro Vientos en el momento del accidente, la temperatura ambiente era de 2°C y la temperatura de rocío era de -1°C. Se puede ver en el siguiente gráfico que las condiciones existentes eran propensas para la formación de hielo en el carburador.

Podemos observar también que, si trasladamos los datos de las estaciones meteorológicas más cercanas mencionadas en el informe de AEMET, que arrojan temperaturas de 0°C Y -1°C, y humedades relativas entre el 89% y el 95%, siempre acabamos en la zona de posibilidad de engelamiento fuerte con potencia de crucero.
