CIAIAC

Informe técnico A-002/2020

Accidente ocurrido el día 19 de enero de 2020, a la aeronave DIAMOND DA20-A1, matrícula EC-JLN, frente a la playa de El Altillo, isla de Gran Canaria (Las Palmas de Gran Canaria)

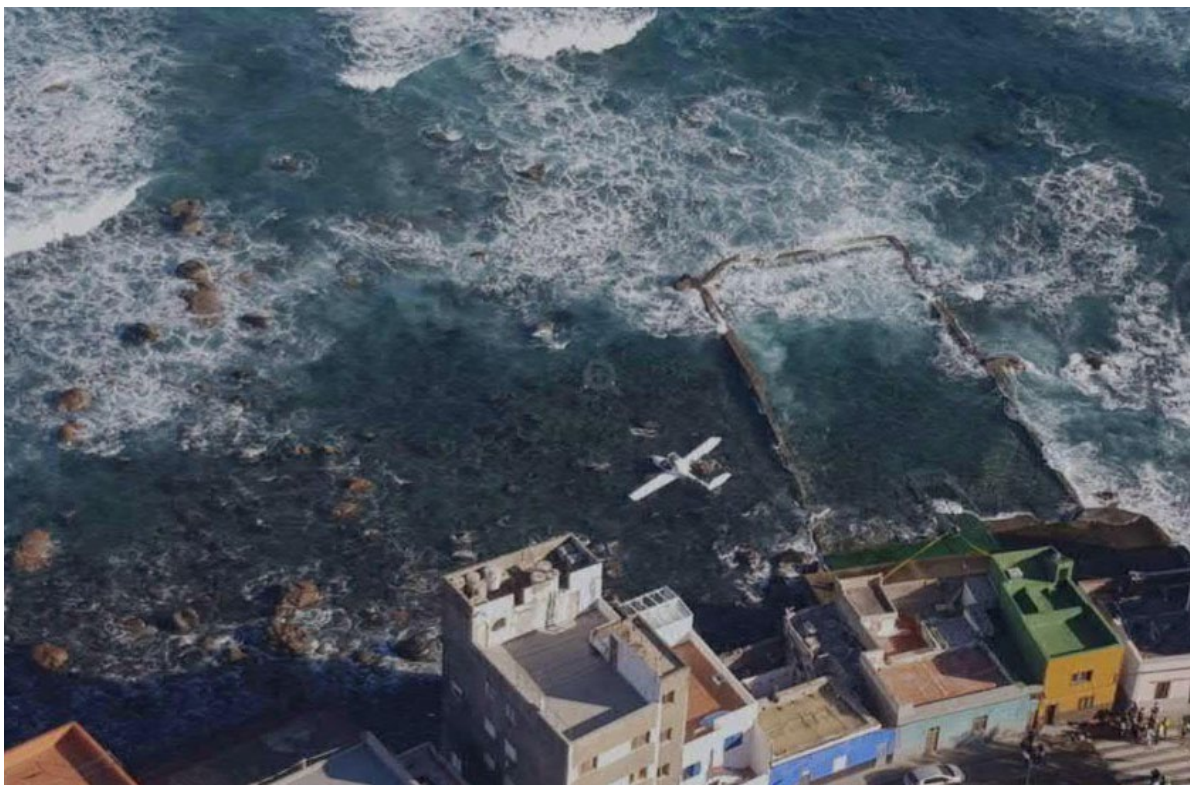
Las olas y las corrientes fueron acercándola a la ribera, hasta que quedó a unos pocos metros de la orilla (ver figura 5). Este hecho posibilitó que fuese recuperada con una grúa.

Figura 5. Fotografía aérea de la aeronave en la zona en la que amerizó

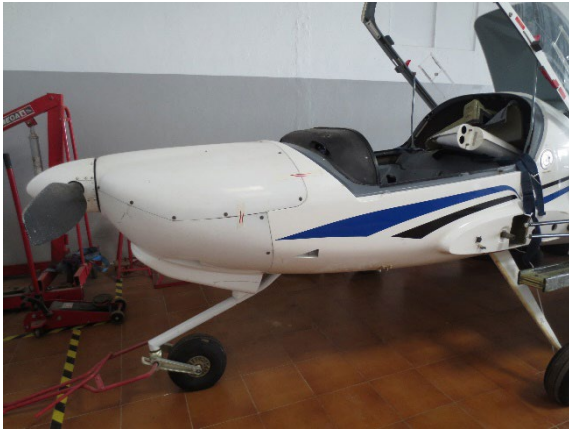
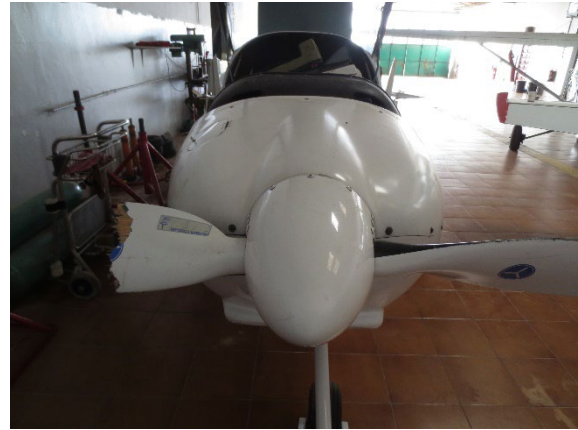
No se apreció ningún impacto, rotura o daño alguno en el revestimiento de la aeronave (ver figura 6). Tampoco se observó rastro alguno de aceite o de cualquier otro fluido sobre el revestimiento ni sobre el parabrisas.

Figura 6. Fotografías de la parte delantera de la aeronave

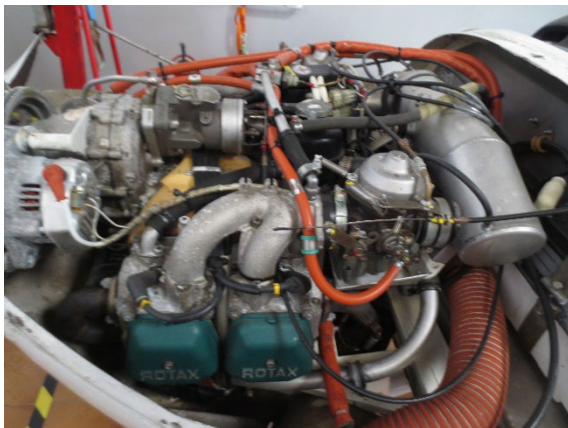
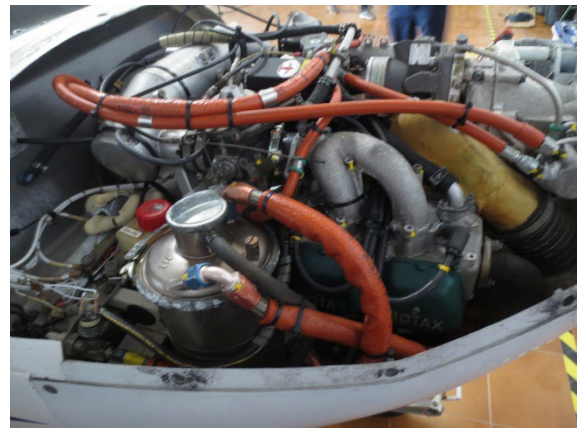
Se retiraron todos los capós del compartimento motor. El aspecto del motor, así como el de sus sistemas, parecía estar en condiciones de plena normalidad.

No había ningún rastro de aceite. Se revisó el sistema de lubricación: depósito, tuberías, radiador, filtro, etc., encontrando todo en condiciones normales. No había ninguna rotura, ni posible punto de fuga. Se comprobó el nivel de aceite en el depósito a través de la varilla, observando que no marcaba nada.

Se desmontó el tapón magnético, que tenía una cantidad considerable de limaduras metálicas.

Figura 7. Fotografías del compartimento motor: lateral izquierdo (fotografía izquierda) y lateral derecho (fotografía derecha)

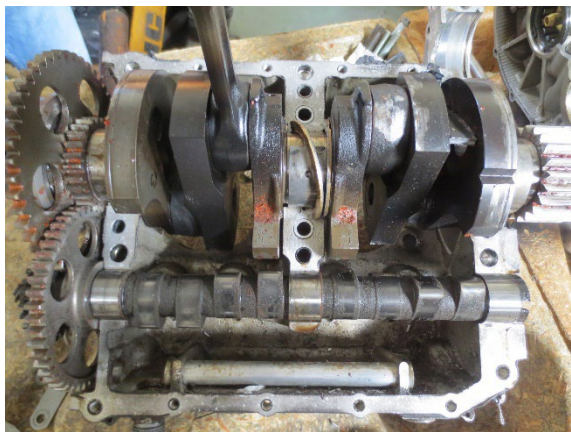
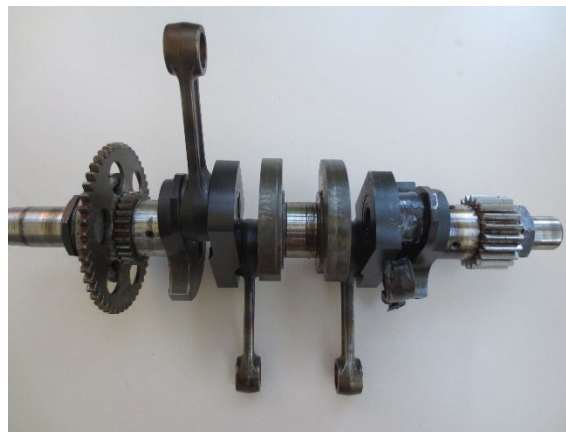
Se observó que había abundantes depósitos de sal procedente del agua de mar que penetró dentro del motor.

Figura 8. Fotografía del interior del cárter (izquierda) y del cigüeñal (derecha)

El cigüeñal y el árbol de levas se encontraban aparentemente completos y correctamente apoyados sobre sus cojinetes (ver figura 8 - izquierda).

El árbol de levas mostraba un estado y condiciones acordes con las horas de funcionamiento del motor. No se observaron signos de desgaste anómalo o de falta de lubricación.

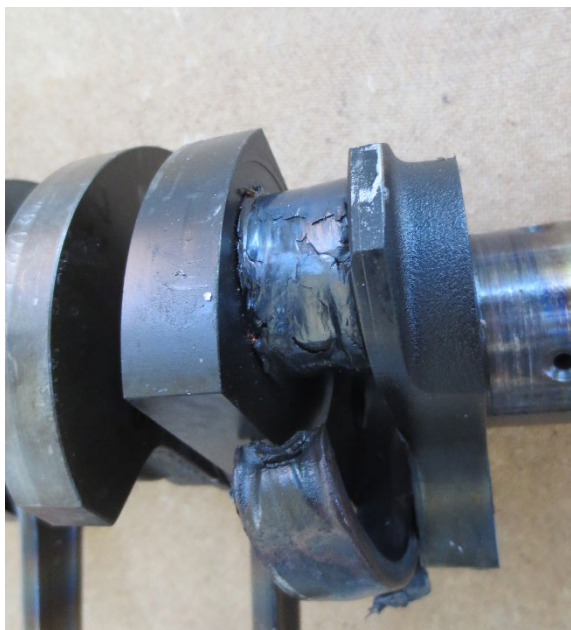
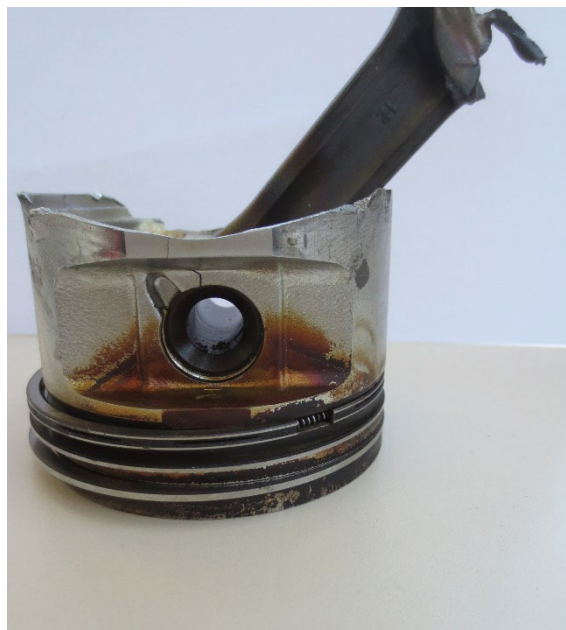
Figura 9. Fotografía de la muñequilla del cilindro nº1, con restos de la biela (izquierda) y del pistón nº1 con el otro fragmento de la biela (derecha)

La biela del pistón nº 1 estaba en dos fragmentos: uno permanecía unido al pistón mediante el bulón y el otro trozo estaba alojado en la muñequilla del cigüeñal. Resulta conveniente indicar que las bielas de este tipo de motores son de una sola pieza y se montan en el cigüeñal durante el proceso de ensamblaje de este último, que está conformado por una serie de elementos.

El fragmento de biela que permanecía sujeto a la muñequilla mostraba un gran estiramiento y deformación. De hecho, una parte de este fragmento se había salido de la muñequilla y había quedado entre el cigüeñal y el cárter, produciendo el bloqueo del primero.

Se apreció, asimismo, la presencia de restos de material fundido en la muñequilla.

El fragmento de biela que quedó unido al pistón, que abarcaba el pie y el cuerpo de la misma, no exhibía ninguna deformación apreciable, salvo en la zona de fractura, en la que se apreciaba deformación plástica.

La biela se calentó, pero de forma paulatina, ya que de haberlo hecho rápidamente se habría gripado y la rotura había tenido un carácter frágil, no dúctil, como fue en este caso. Para que este fenómeno haya ocurrido, ha sido preciso que la biela haya estado lubricada, aunque de forma limitada. La cantidad de aceite que lubricó la biela fue suficiente para impedir que se gripase, pero insuficiente para evitar su calentamiento gradual.

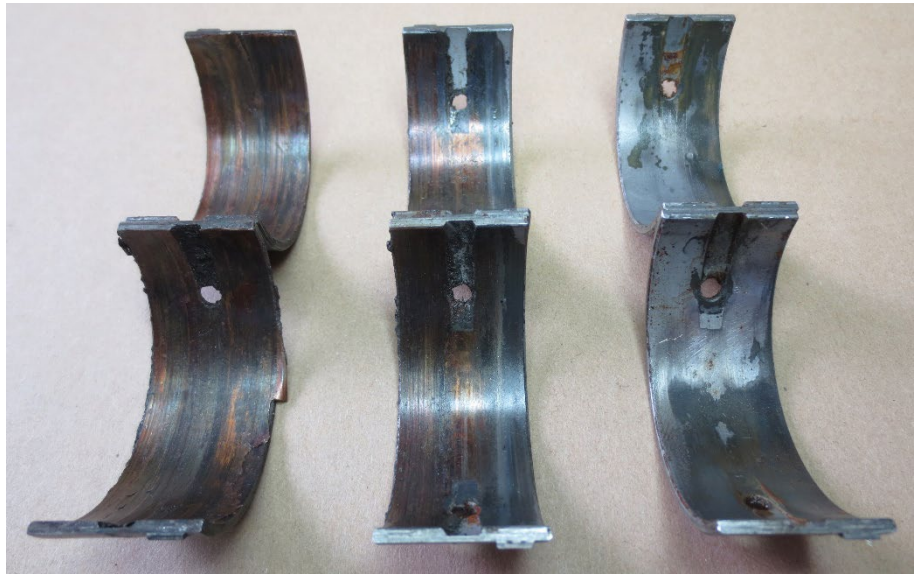
Figura 10. Fotografía de los cojinetes del cigüeñal (izquierda apoyo delantero, centro apoyo central y derecha apoyo trasero)

El cojinete del apoyo trasero exhibía pocos daños por fricción. En cambio, sí era apreciable la corrosión producida por el agua del mar. Los cuatro orificios de lubricación se encontraban totalmente despejados.

Esta condición se ve refrendada al examinar el estado de los cojinetes de apoyo del cigüeñal. Todos ellos muestran daños y evidencias de haber alcanzado altas temperaturas, compatibles con una falta de lubricación.

Asimismo, el examen de los casquillos permite apreciar la existencia de cierta gradación en la intensidad de los daños que presentan, que va desde el trasero, que es el menos dañado, hasta el delantero que es el más deteriorado.

A la vista de lo anterior, parece que existe cierta correlación entre la ubicación de las zonas dañadas y el flujo del lubricante, de forma que, cuanto más aguas abajo se encuentre una zona, más intensos son los daños que tiene.

- Los cojinetes delantero y central del cigüeñal exhibían un gran desgaste y evidencias de haber estado sometidos a altas temperaturas.
- El cojinete trasero del cigüeñal exhibía pocos daños por fricción.

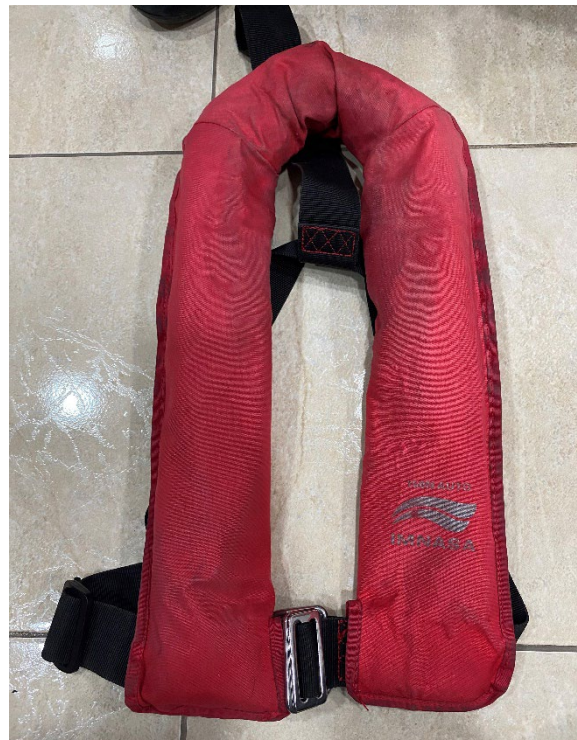
Se desmontó el dispositivo y se constató que el cilindro de CO₂ que activa el inflado, se encontraba perforado.

Figura 11. Fotografía del chaleco Imnasa 150N Auto

Tras revisar exhaustivamente, tanto el chaleco como el dispositivo inflador, no se detectó ninguna deficiencia que pudiera haber sido la causa de que el chaleco no se inflase.

La otra posibilidad es que fallara la conexión entre el dispositivo inflador y el chaleco. Aunque se revisó dicha conexión sin encontrar nada anómalo, cabe la posibilidad de que hubiera algún problema que no hubiera sido detectado en el examen de este elemento.

Se sustituyó el dispositivo inflador por otro nuevo de la misma marca y modelo y se activó de forma manual, observando que el chaleco se inflaba con normalidad y se mantenía sin perder presión.

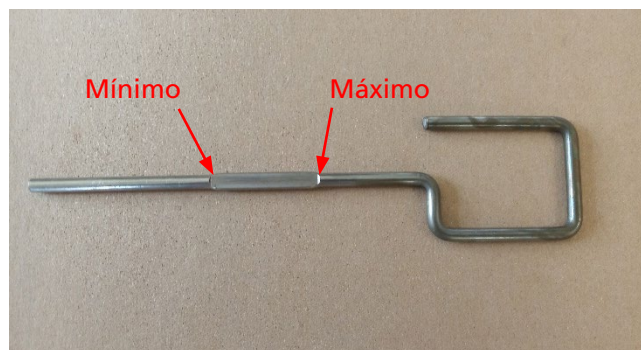
El nivel de aceite no puede fluctuar de la forma en que parece que lo hizo, a la vista de las anotaciones en el TLB. Esta disparidad puede deberse a varias causas: que se haya realizado la comprobación del nivel de aceite utilizando prácticas diferentes, o bien a errores en la apreciación del nivel.

Figura 12. Varilla indicadora del nivel de aceite

También cabe la posibilidad de que haya habido errores en la visualización del nivel de aceite en la varilla. No es extraño que pueda identificarse como nivel de aceite, cualquier rastro de este que haya en la varilla, que puede haber sido generado por salpicaduras o por roce con las paredes del depósito al sacar la varilla.

- REC. 28/21.** Se recomienda a Canavia Líneas Aéreas SLU, que revise y, en su caso, modifique sus procedimientos operacionales, a fin de garantizar que los chequeos de nivel de aceite en las aeronaves que equipen motores Rotax 912, reúnen las condiciones de homogeneidad y fiabilidad que garanticen la corrección de las lecturas.
- REC 29/21.** Se recomienda al fabricante de la aeronave, Diamond Aircraft, que revise el *Manual de vuelo* de la aeronave, a fin de que el procedimiento de comprobación del nivel de aceite del motor contenga la totalidad de las acciones recomendadas por su fabricante, BRP-Rotax GmbH & Co KG.
