Informe técnico A-003/2020

Accidente ocurrido a la aeronave
MS 892 E-150, matrícula SP-IKY,
el 17 de enero de 2020 en el
aeródromo de El Berriel
(Gran Canaria)

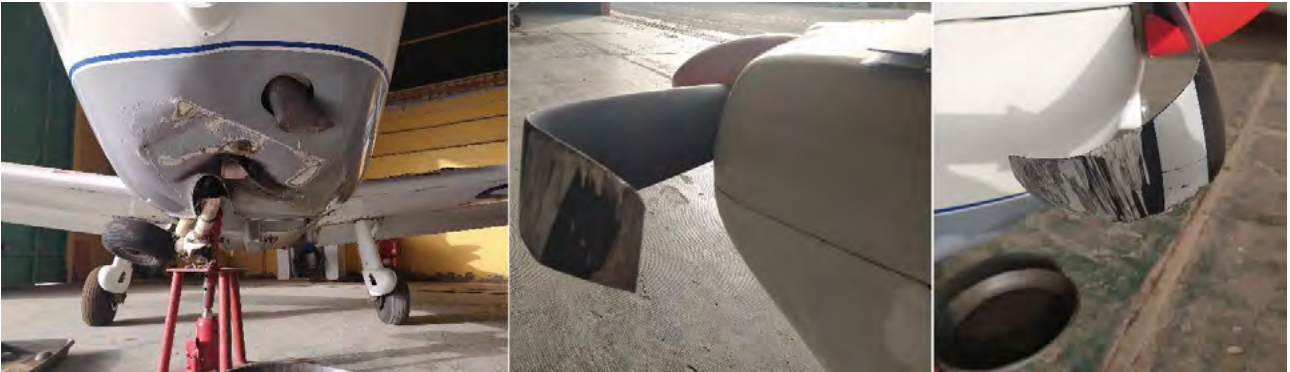
Como consecuencia del accidente se produjeron el colapso de la pata de morro y daños en las palas de la hélice.

En las imágenes de la Figura 1 pueden observarse los daños producidos en la aeronave tras la toma en la pista 07.

Figura 1. Daños en aeronave SP-IKY

Se observó que la pata de morro se había deformado debido al impacto sufrido en la toma, así como que se habían producido daños en las palas de la hélice por contacto con el pavimento.

Asimismo, según el *Manual de operación* los *slats* se despliegan de forma automática en la maniobra de recogida a una velocidad indicada de 100 km/h. Es por ello probable que, en el momento del primer contacto con la pista, la aeronave rebotó, reduciendo su velocidad bruscamente, lo que provocó el despliegue de los *slats*. Tras esto, se elevó debido al impacto sufrido, produciéndose el segundo contacto anormal con la pista, que a su vez dio lugar al colapso de la pata de morro y a daños en la hélice al chocar la misma con el pavimento.

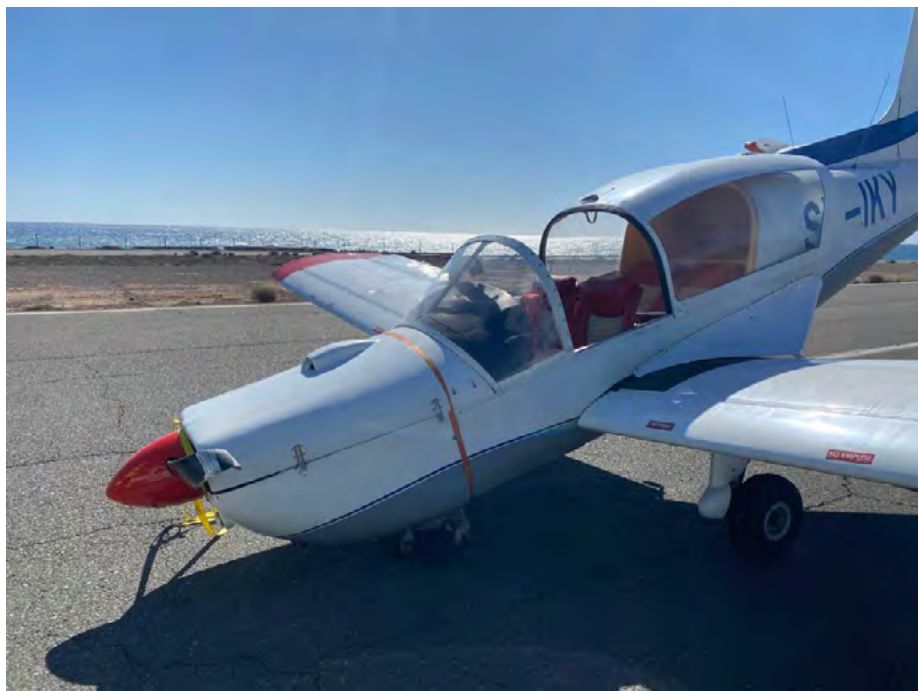
El aterrizaje se realizó en la pista 07 del aeródromo, quedando la aeronave detenida en la misma tras colapsar el tren delantero, tal y como se observa en la Figura 3.

Figura 3. Aeronave SP-IKY tras el accidente

Como consecuencia resultaron dañados el tren delantero y la hélice.
