# Informe técnico

## A-003/2021

Accidente ocurrido el día 20 de febrero de 2021, a la aeronave AEROSPOOL WT9 DYNAMIC LSA CLUB, matrícula EC-MVK, sobre la pista 08 del Aeródromo de Casarrubios del Monte (Toledo)

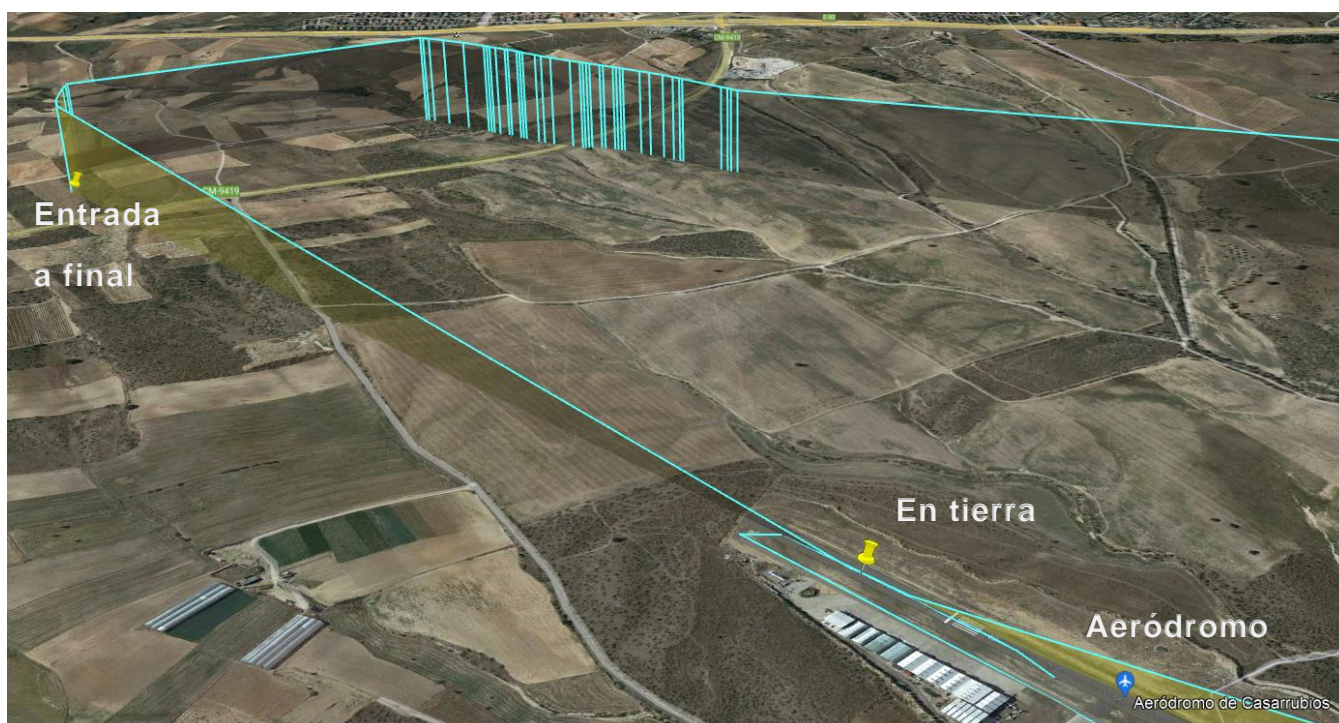
La información disponible en el fichero *Alert data* muestra que no existen datos de los momentos finales del vuelo. Más específicamente, no se emitieron alertas entre las 12:59:02 (momento en que la aeronave se entraba en el tramo de aproximación final, a unos 150 pies de altura sobre el suelo, en rumbo  $100^{\circ}$  y a 59.9 kt – punto denominado *Entrada a final* en la imagen inferior, figura 2) y las 12:59:57, momento en que la aeronave ya había tomado tierra y se desplazaba en rumbo  $78.5^{\circ}$  a 54.6 kt – punto denominado *En tierra* en la imagen inferior, figura 2. La distancia entre los puntos en que la aeronave se encontraba en esos dos instantes es de unos 1840 m. Teniendo en cuenta la altitud de la aeronave cuando entró a final y la distancia recorrida, la pendiente con que realizó la aproximación final fue del 10,75%.

Previamente, durante el viraje del tramo de base al tramo de aproximación final, se habían emitido varias alertas de ángulo de ataque.

Figura 2: Representación del tramo de aproximación final

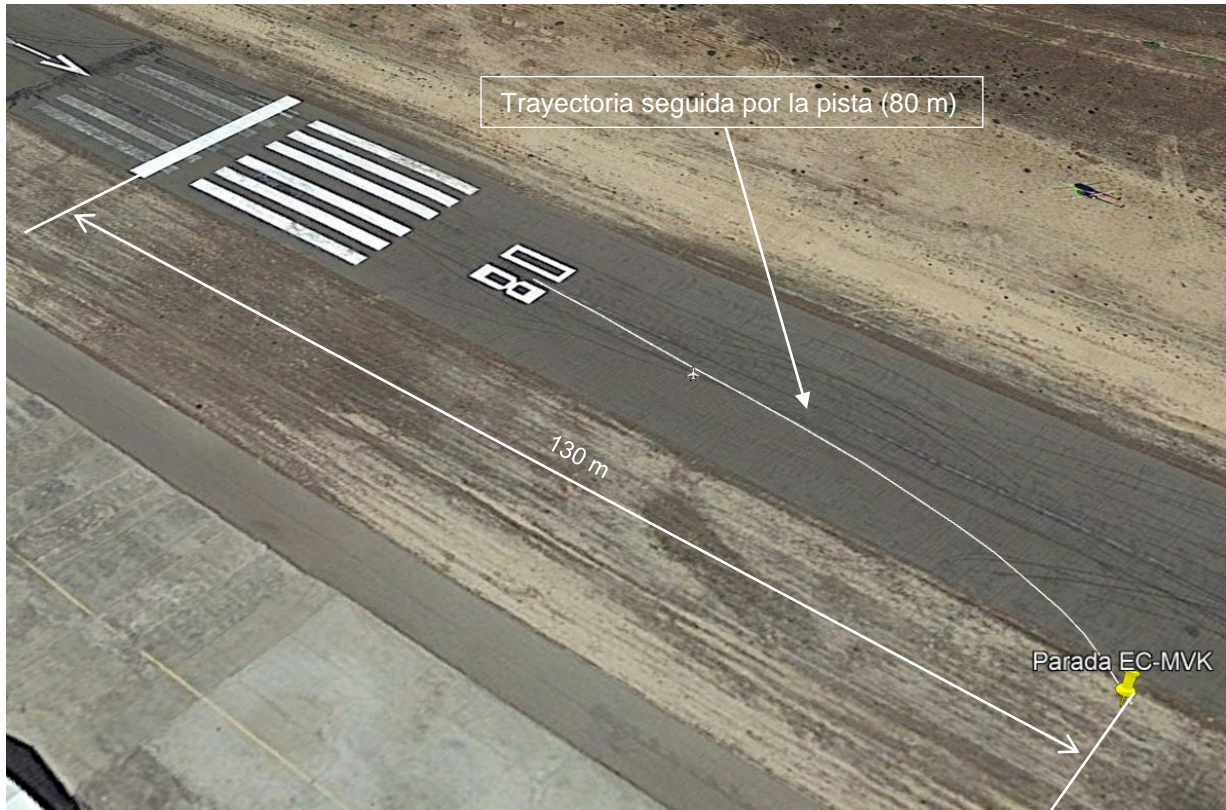
La aeronave se desplazó por la pista a lo largo de un total de unos 80 metros, desde el primer impacto hasta que, finalmente, se detuvo en el margen derecho de la pista con el cono de la hélice fuera de la misma; en este momento el piloto cortó toda la potencia y apagó todo el sistema eléctrico; el lugar de detención se hallaba a unos 130 metros del umbral de la pista (ver figura). Tras la parada tanto el piloto como su acompañante salieron de la aeronave por sus propios medios sin sufrir daño alguno.

Figura 3: Trayectoria aproximada seguida por la aeronave al arrastrar por la pista tras el segundo rebote.

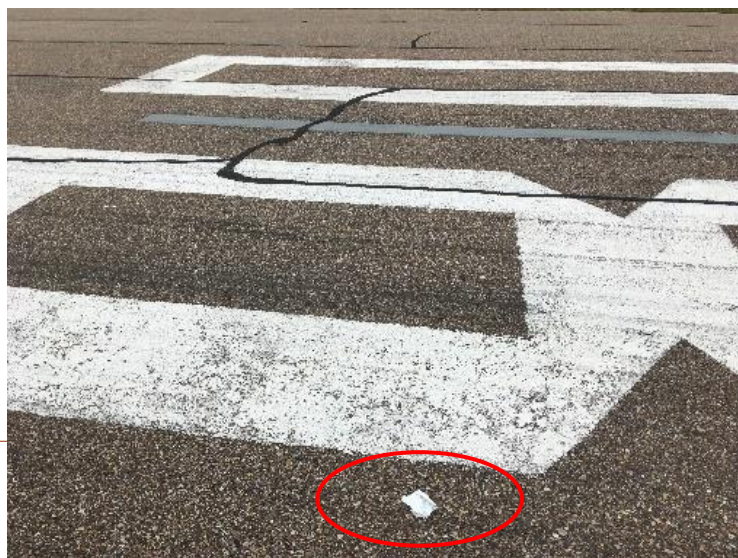
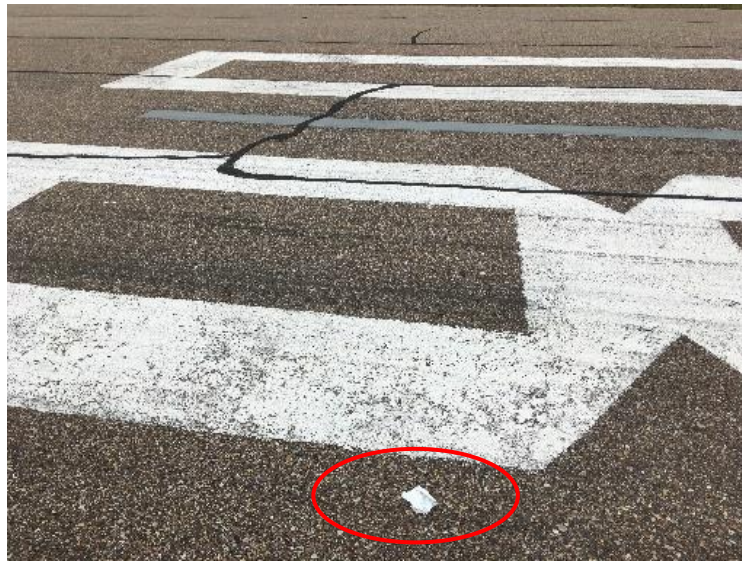
Durante la inspección de campo, junto a los números designadores de pista se encontró un trozo del carenado de la pata de morro de la aeronave

Figura 4: Trozo del carenado de la pata de morro

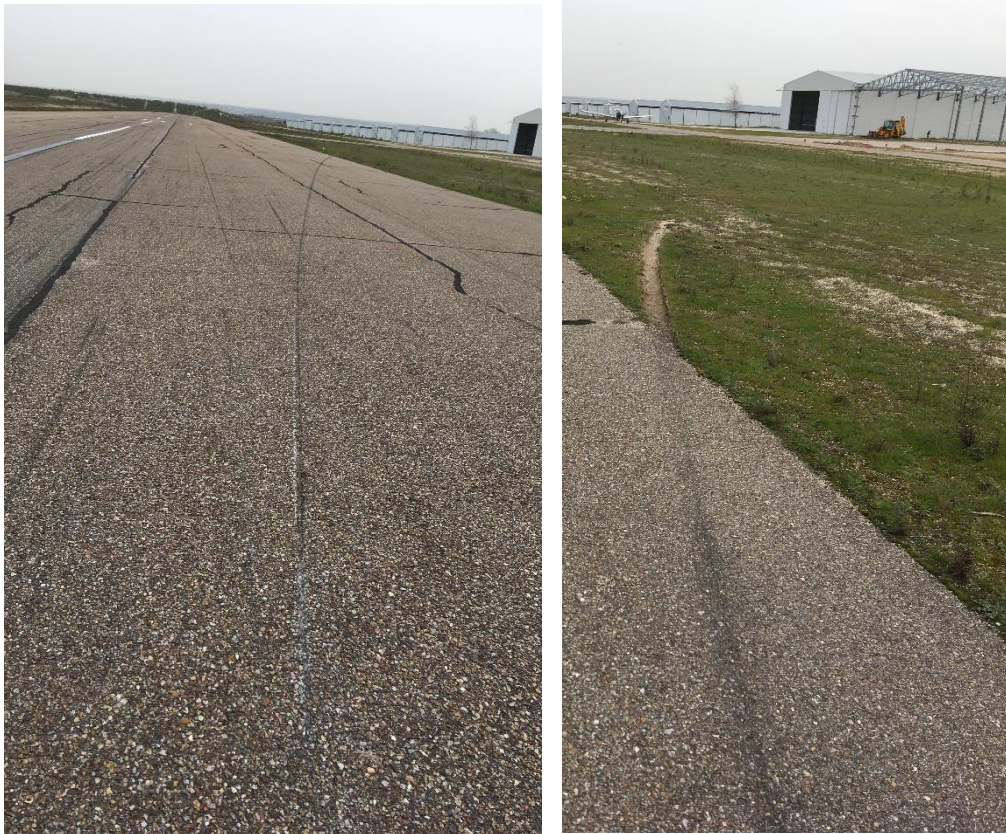
A unos 15 metros de la pieza en el sentido de avance se podía apreciar la huella dejada al deslizar la aeronave sobre la pista, de unos 60 metros de longitud, y sobre el césped de la franja, de unos 5 metros, hecho con el cono de la hélice:

Figuras 5 (izquierda): marca sobre el asfalto; y 6 (derecha): marca en el borde de la pista y en la franje de tierra y césped

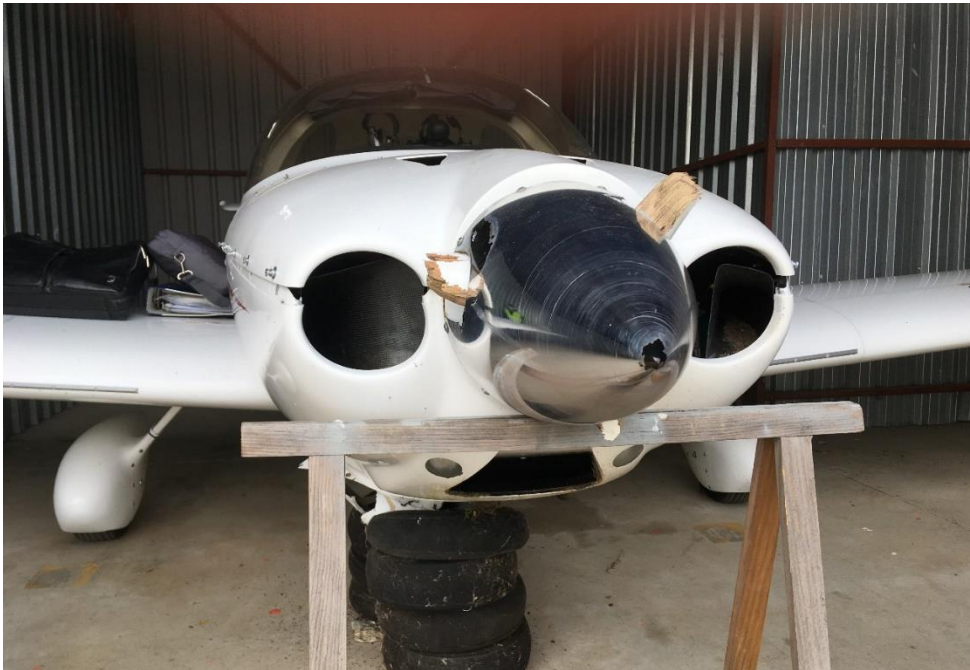
También sufrieron daños las palas de la hélice, que quedaron destruidas, al impactar contra el suelo con el motor a plena potencia.

Figura 7: daños en las palas de la hélice

Los daños en las palas de la hélice, que se encontraban partidas desde la zona del buje, indican que el motor estaba entregando potencia al menos en el momento del impacto.

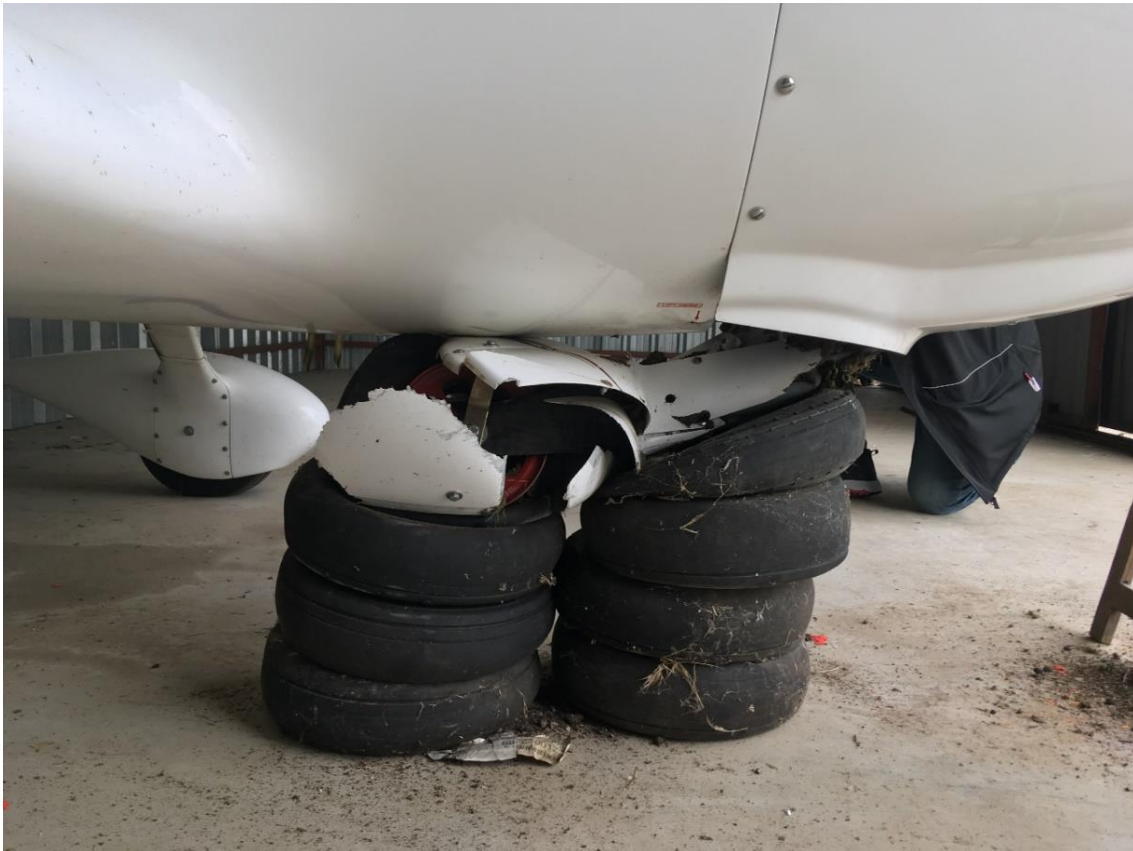
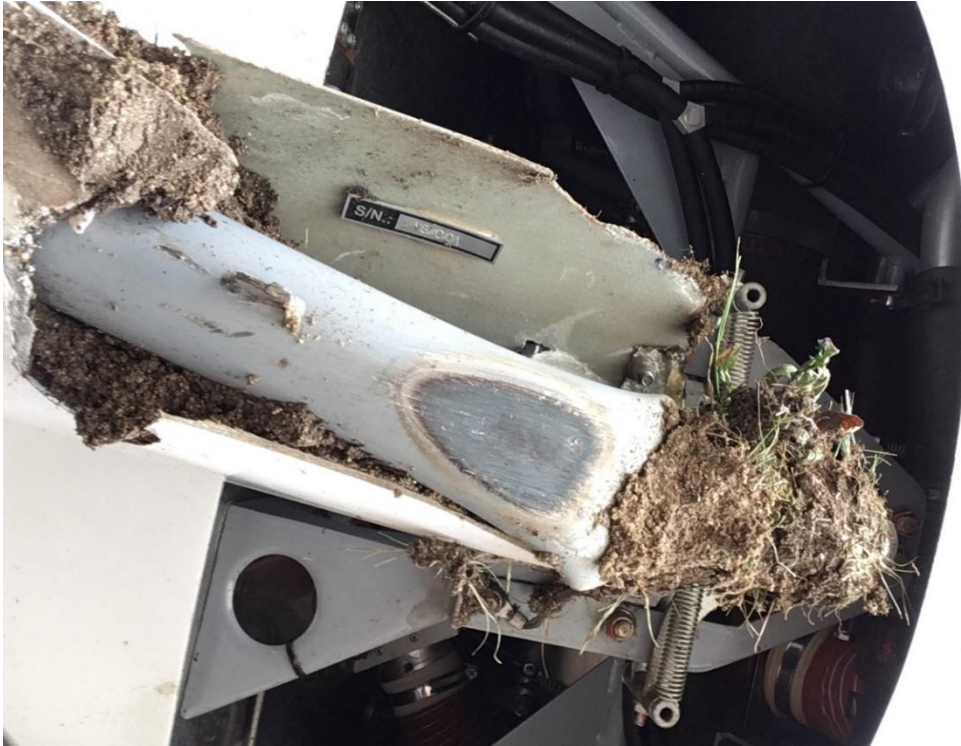
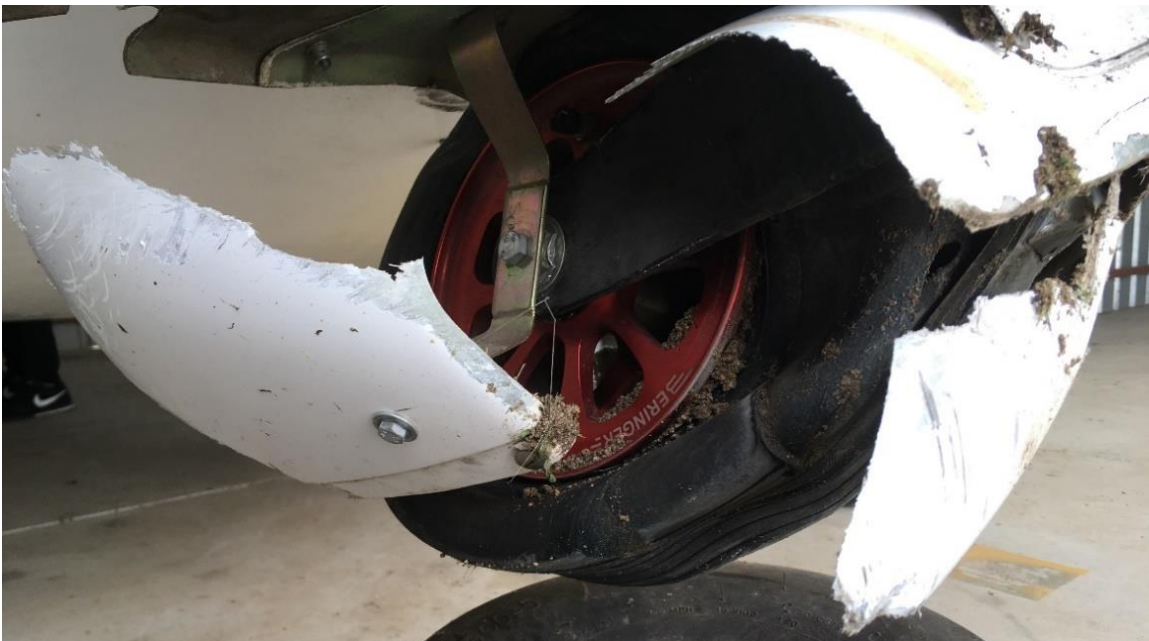
La aeronave sufrió daños en el tren de morro y en la rueda del mismo al impactar el mismo contra la pista en el segundo rebote.

Figuras 8(página anterior, abajo), 9 (esta página, arriba) y 10 (esta página, abajo):  
daños en la pata de morro

Durante la visita a campo, se pudo apreciar que existían daños en la pata de morro, que estaba partida a la altura de la bancada, desplazada hacia atrás y ligeramente hacia la derecha – lo que, presumiblemente, se produjo por el impacto contra la pista – y que tenía pérdida de material, lo que se produjo al arrastrar la aeronave por la pista sobre la pata. Esta pérdida de material provocó las marcas dejadas por la aeronave en el asfalto de la pista durante el arrastre por la misma. La rueda había reventado y el carenado estaba roto en varios trozos.

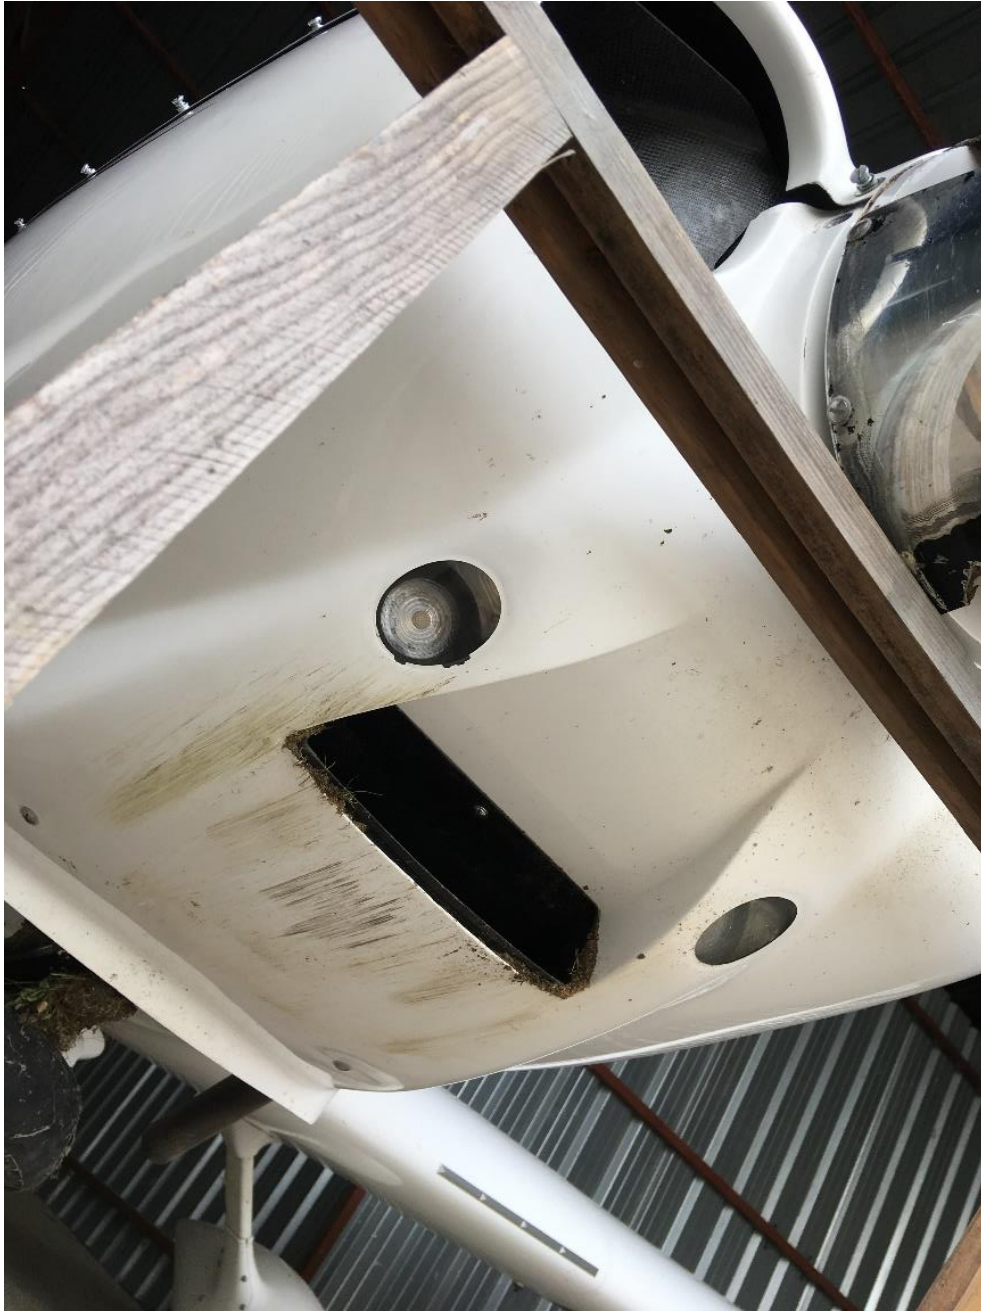
Adicionalmente, la carena inferior de la parte delantera resultó con daños leves.

Figura 11: daños en la carena de la parte inferior del motor:

También había rozaduras en la carena de la parte inferior del motor provocados por el arrastre de la aeronave por la pista

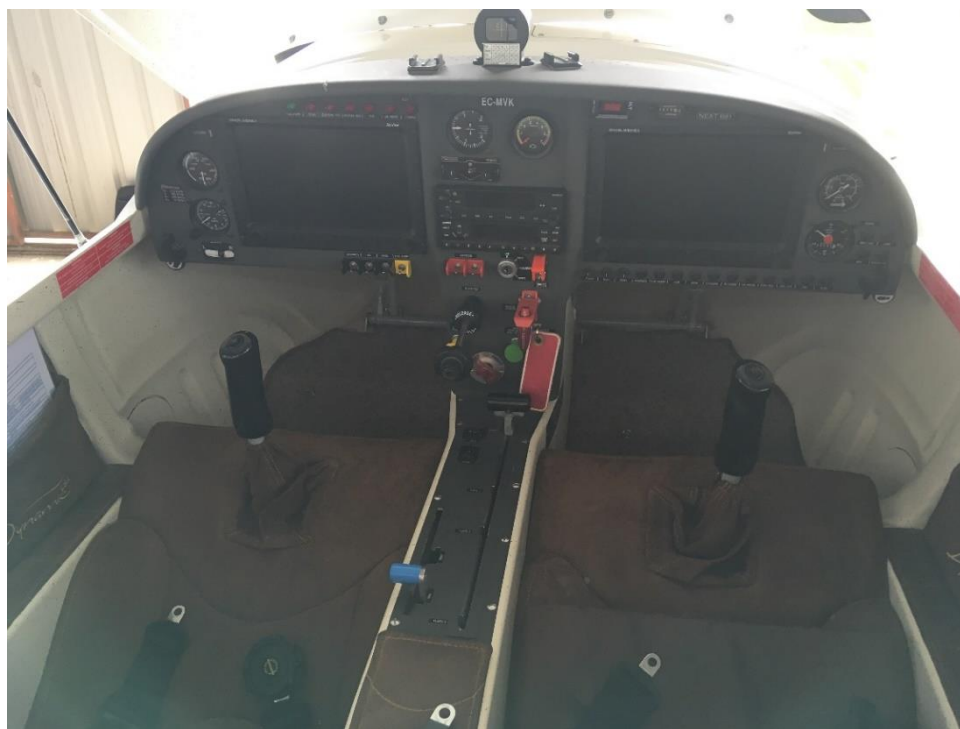
No hubo daños en el interior de la cabina. En el momento de la inspección todos los sistemas se encontraban apagados:

Figura 12: Cabina
