Informe técnico

A-003/2022

Accidente ocurrido el día 10 de enero de 2022, a la aeronave PS-28 Cruiser, matrícula EC-NKP, operada por Flyschool Air Academy, en el aeródromo de Casarrubios del Monte (Toledo, España)

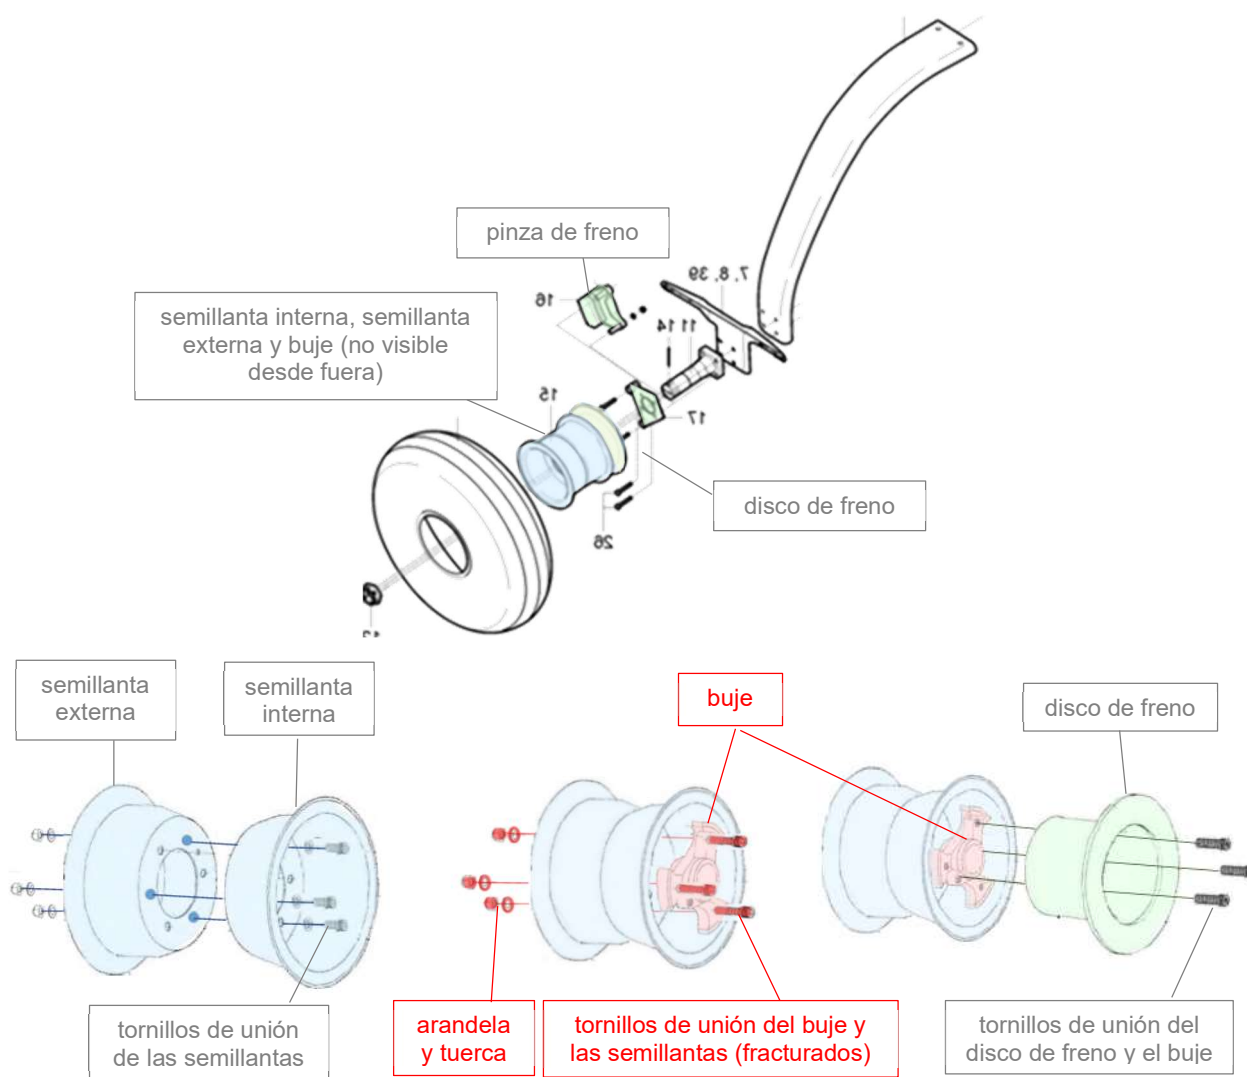
- Los 3 tornillos fracturados (*bolt*) unen el buje (*hub*) con las semillantas (*wheel rim*).
- Los tornillos fracturados se instalan desde el buje, dentro del cual va roscado, y atraviesan las dos semillantas, a través de dos taladros pasantes sin rosca. Es decir, la cabeza apoya en el buje y atraviesa tres piezas.

- El buje, que soporta las semillantas, además de ir atornillado, va acoplado o encajado en las dos semillantas.
- La fijación de los tornillos fracturados se realiza a través de una arandela (*washer*) y una tuerca autofrenante (*self locking nut*) que se instalan en la semillanta externa.

Figura 3. Tornillos fracturados dentro del conjunto de rueda y freno MATCO MEH51CZ

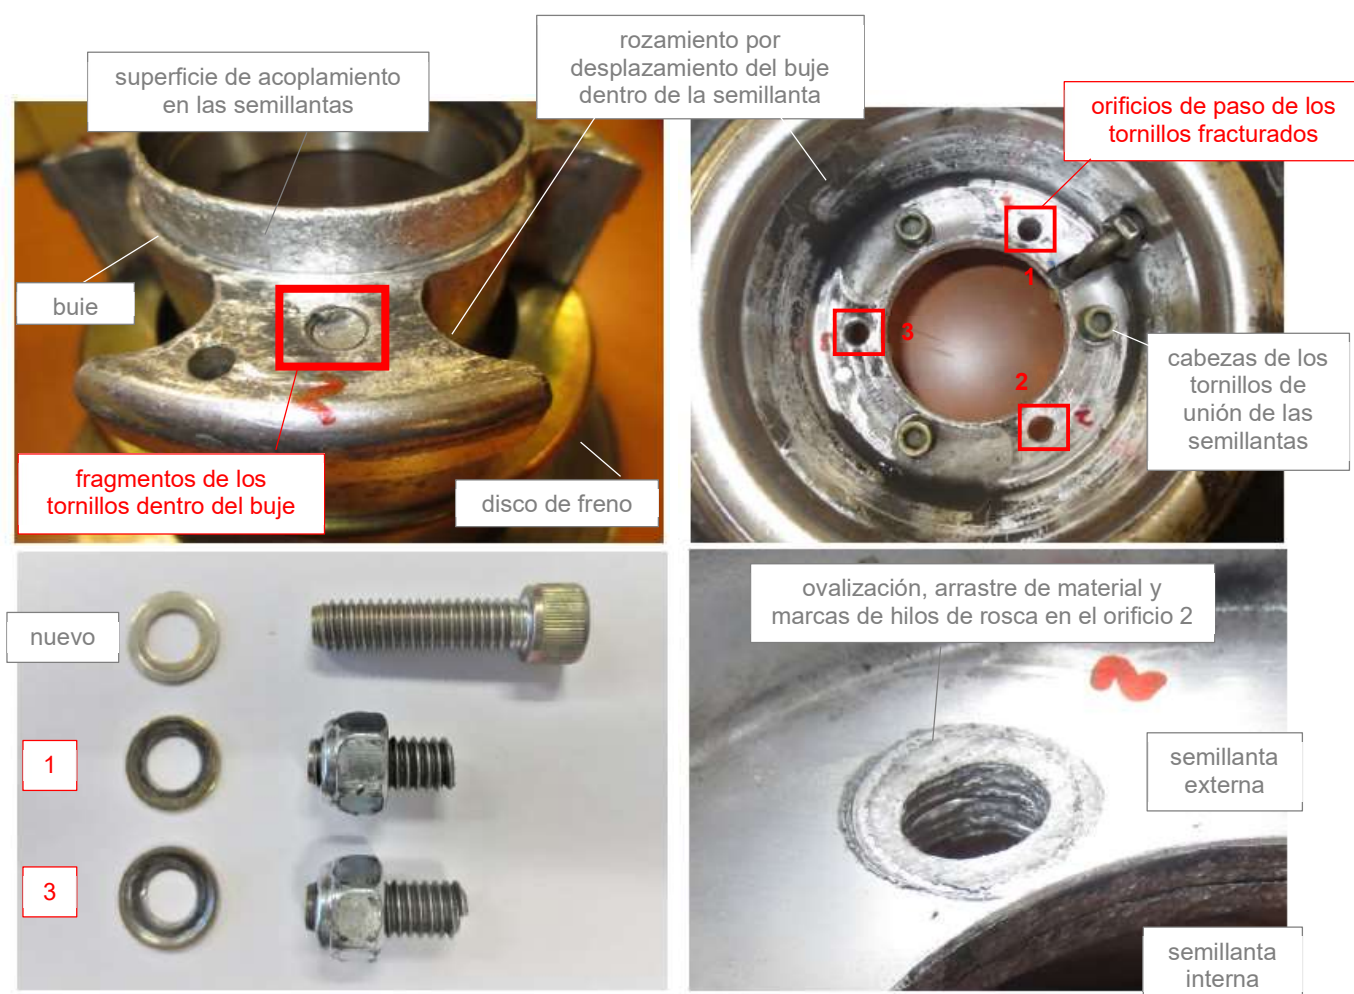
- Semillantas y buje:
 - a) Los tres tornillos de unión de las semillantas permanecían correctamente instalados.
 - b) Se identificaban los tres orificios vacíos (identificados aleatoriamente como 1, 2 y 3) de paso de los tornillos fracturados. Estos orificios, en especial el 2, mostraban un alto grado de ovalización, producido durante el proceso de rotura.

- d) La semillanta interna destacaba por el deteriorado estado superficial. Se había producido un desgaste abrasivo de la superficie, que presentaba una textura rugosa y brillante con marcas lineales circulares y concéntricas. Estas marcas y desgastes se identificaron también en el buje, lo que indica que se produjo el movimiento del buje dentro de la semillanta producido durante el proceso de rotura.

- e) La semillanta externa presentaba un aspecto general más uniforme, donde únicamente destacaba la superficie de apoyo de las arandelas, deteriorada por picado superficial con una textura rugosa y mate. Alrededor del contorno de las arandelas, se identificaban marcas circulares dejadas por la llave dinamométrica utilizada para el apriete de la tuerca, debido a la menor dureza del material de las semillantas.

- Disco de freno:
 - a) Presentaba abrasión en todo el perímetro. Esta abrasión se intensificaba en una zona, en la que se había producido pérdida de material en forma de plano. Esta abrasión indicaba que se había producido contacto y arrastre con la pista.

Figura 4. Semillantas, buje y tornillos

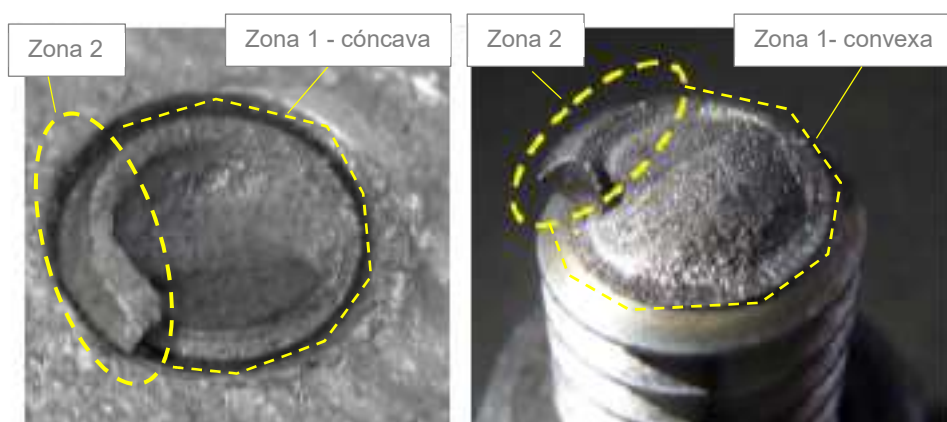
De este tornillo se recuperaron las dos partes: la embebida en el buje y la desprendida. La rotura de este tornillo se había producido a la altura de la zona de unión del buje con la semillanta interna. De este tornillo, se distinguían dos zonas:

Figura 5. Tornillo 1

- Zona 1: comprendía la mayor parte de la superficie y tenía una textura rugosa, tipo leñosa, propia de un desgarramiento semifrágil. En el fragmento dentro del buje la superficie de fractura

era cóncava y en el fragmento desprendido convexa, tipo copa-cono, propias de las roturas a tracción.

- Zona 2: asociada a la zona final de la rotura, se localizaba en la superficie exterior del tornillo coincidente con el hilo de rosca. En esta zona se producía un cambio de plano en sentido helicoidal que, además, había llegado a generar un pequeño desgarro de material en forma de fisura en el valle del hilo de rosca.

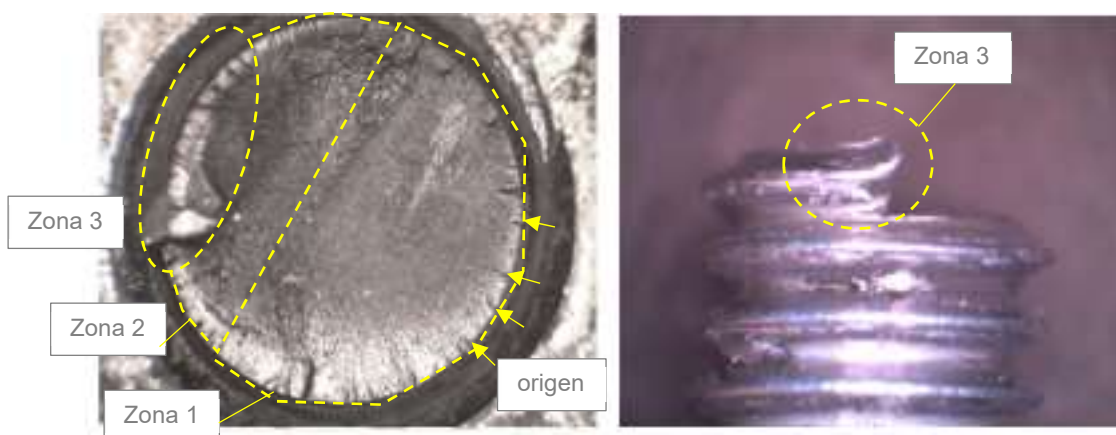
De este tornillo solo se recuperó la parte embebida en el buje porque la parte desprendida no se encontró. La superficie de fractura se había desarrollado en un plano perpendicular al eje del tornillo y a los esfuerzos máximos de tracción y, en ella, se distinguían tres zonas:

Figura 6. Tornillo 2

- Zona 1: la superficie era lisa, suave y mate, y se intuían líneas finas, prácticamente rectas y paralelas entre sí, que evidenciaban el avance secuencial de la rotura, comúnmente conocidas como playas de fatiga. En el perímetro donde se encontraban las playas de fatiga se observaban estrías radiales, indicativas de numerosos orígenes del inicio de la rotura. Por lo tanto, el origen de la rotura de este tornillo se encuentra en esta zona, en la periferia, concretamente en el valle de rosca, debido a una concentración de esfuerzos muy elevados que han generado varios inicios de fatiga (estrías), que se han unido rápidamente generando un único avance de la fisura por fatiga a lo largo de aproximadamente el 70% de la superficie.

- Zona 2: tenía una textura rugosa y leñosa característica de un desgarro semifrágil del material, con cierta direccionalidad en el sentido de progreso de la rotura.

- Zona 3: correspondía a la zona final de la rotura y presenta un cambio de plano con una cierta deformación plástica. La zona 3 es diametralmente opuesta al origen de la rotura.

- El siguiente tornillo en fallar fue el número 2, debido a un mecanismo de fatiga a flexión unilateral con varios orígenes indicativos de un nivel de esfuerzos elevado y con gran concentración en la zona de fractura. En este caso, la superficie del tornillo que aguantó a fatiga fue menor que en el tornillo 3, dando paso a un desgarro semifrágil que finalizó con la rotura rápida de la sección remanente del tornillo. La reducción de la superficie de fatiga, junto con la gran ovalización del alojamiento de este tornillo, confirman un desequilibrio en el reparto de esfuerzos tras perderse el tornillo 3, lo que aceleró la rotura del tornillo 2.

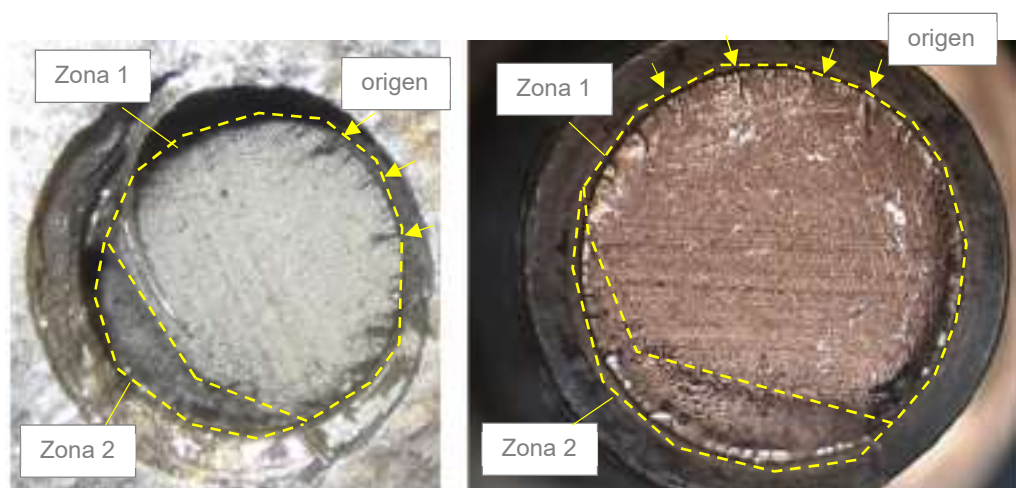
Este tornillo se recuperó por completo y, al igual que ocurría con el tornillo 2, la superficie de fractura se había desarrollado en un plano perpendicular al eje del tornillo y a los esfuerzos máximos de tracción. Se identificaban dos zonas en la superficie de fractura:

Figura 7. Tornillo 3

- Zona 1: comprendía el 90% de la superficie y presentaba una morfología mate, lisa y suave en la que identificaban líneas finas, rectas y paralelas entre sí (playas de fatiga) que indicaban el avance del frente de propagación de la fractura. Se identificaban también estrías radiales en el perímetro de la rotura, indicativas de múltiples orígenes del mecanismo de fractura que se han unido generando un único avance de la fisura por fatiga, similar a la zona 1 del tornillo 2.
- Zona 2: tenía una textura leñosa y se ubicaba en la zona diametralmente opuesta al inicio de la rotura, por lo que se identificó como la zona final de la rotura.

- El tornillo número 3 fue el primero en fracturarse debido a un mecanismo de fatiga a flexión en el que, además, se identificó un nivel de esfuerzos elevado y de gran concentración en la zona de fractura. El proceso de fatiga comenzó en la superficie del tornillo, en la zona donde finaliza el buje y comienza la semillanta interna. La extensión de la zona de fatiga indica que, prácticamente, toda la sección del tornillo soportó la progresión a fatiga hasta que, finalmente, la mínima sección remanente rompió por carga estática. Precisamente la extensión de ambas zonas es la que ha permitido identificar este tornillo como el primero en romper.

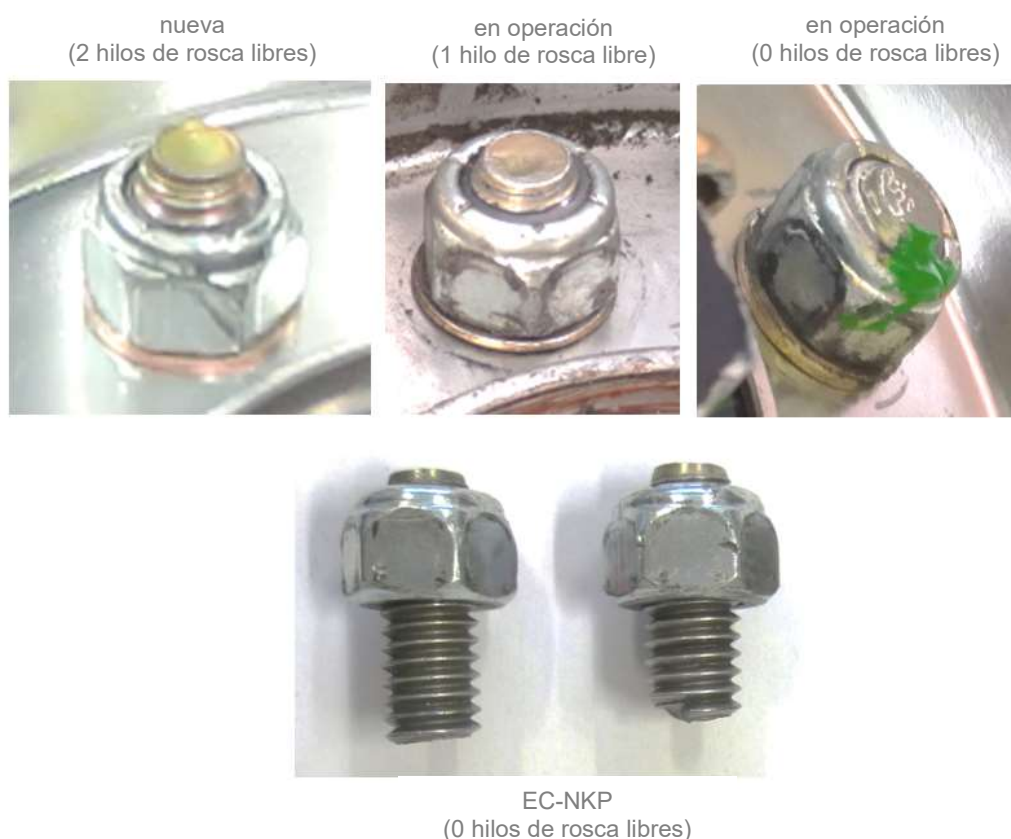
- En el conjunto nuevo todas las tuercas dejaban 2 hilos de rosca libres del tornillo.
- En todas las ruedas en operación los hilos de rosca libres por encima de la tuerca eran menores a 2 hilos. En el caso de los tornillos fracturados, las tuercas dejaban 1 y 0 hilos de rosca libres por encima de la tuerca.
- Esto solo sucedía únicamente en los 3 tornillos que unían el buje con las semillantas, pero no en los 3 tornillos que unían las semillantas, que mantenían sus tuercas en la misma posición que la original, y los hilos de rosca libres por encima de las tuercas se mantenían en 2-3.

Figura 8. Tornillos y tuercas de unión del buje con las semillantas

The description in Figure 8 indicates that the EC-NKP has 0 threads shown above the nut. In spite of this claim Figure 4 shows the same bolts in perpendicular view and the 1 thread above a nut is clearly visible.

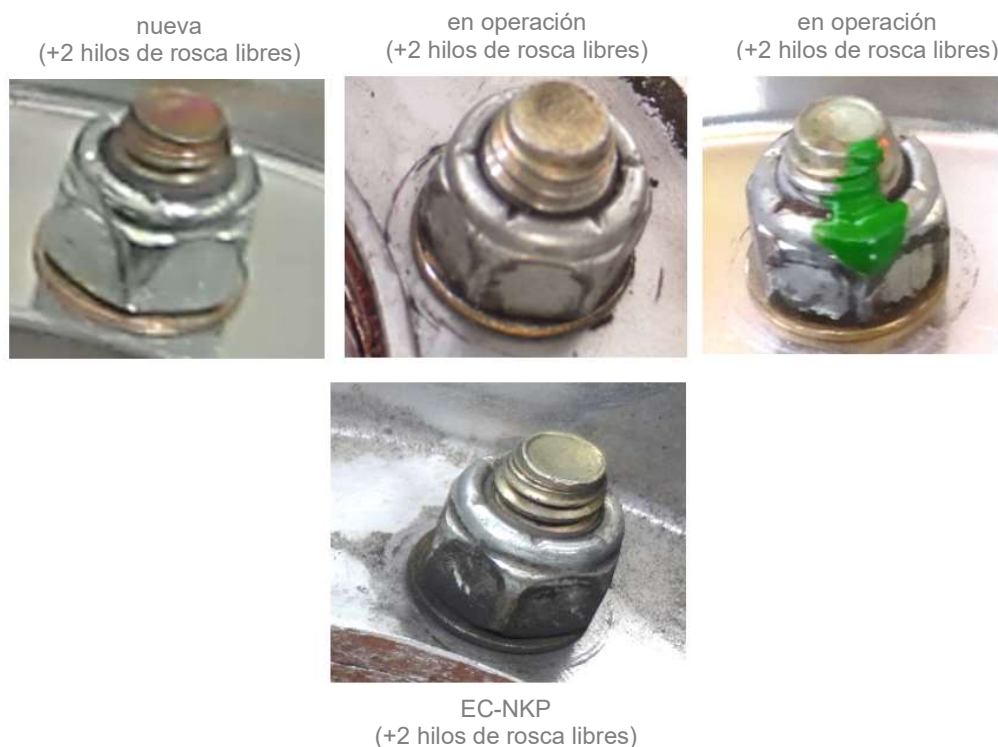
Figura 9. Tornillos y tuercas de unión de las semillantas

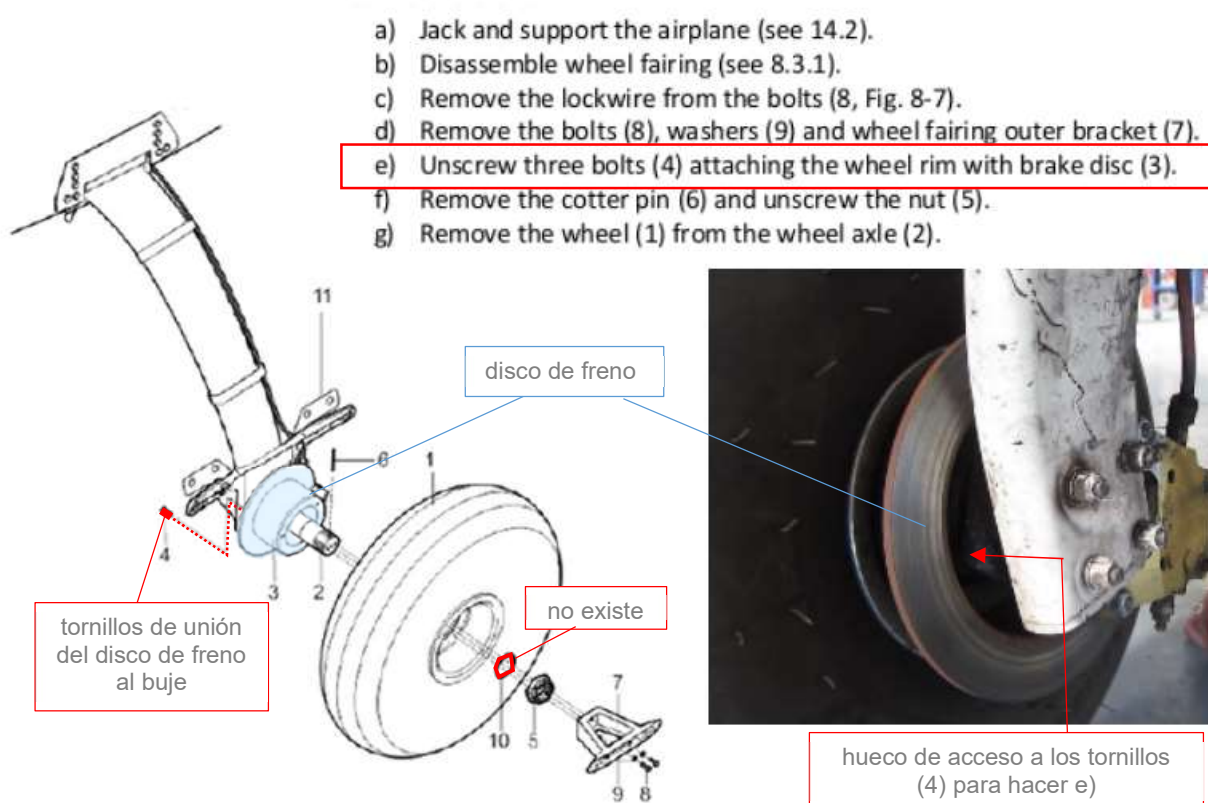
Del procedimiento 8.3.3 *Removal of Main Landing Gear Wheel (figure 8-7) del CR-MM.*

- El punto e) tiene una errata ya que los tornillos indicados (4) unen el disco de freno con el buje (*hub*), no con las semillantas (*wheel rim*).
- La arandela (10) de la figura 8-7 del Manual de Mantenimiento no existe.
- El resultado final del desmontaje, ejecutada según el procedimiento publicado, permitiría separar la rueda sin el disco de freno que se habría separado del buje en el punto e).-Este punto entra en conflicto con el apartado e) del procedimiento 8.5.1.

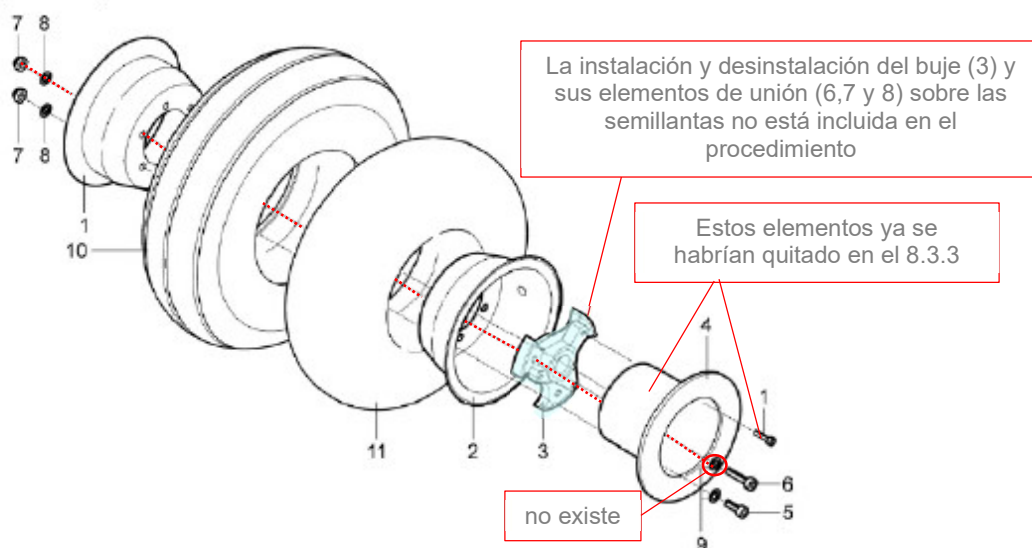
Del procedimiento 8.5.1 *Tire Change (figure 8-16) del CR-MM.*

- El punto e) indica desatornillar los tornillos de unión del disco de freno al buje, paso que ya se ha realizado en el procedimiento 8.3.3 paso e).
- Para realizar el paso f) hay que desinstalar previamente el buje de las dos semillantas.

- El paso de desinstalación del buje de las dos semillantas no está indicado. Debería ser un paso previo al f). Este nuevo paso debería indicar que las tuercas y arandelas que se quitan deben desecharse.

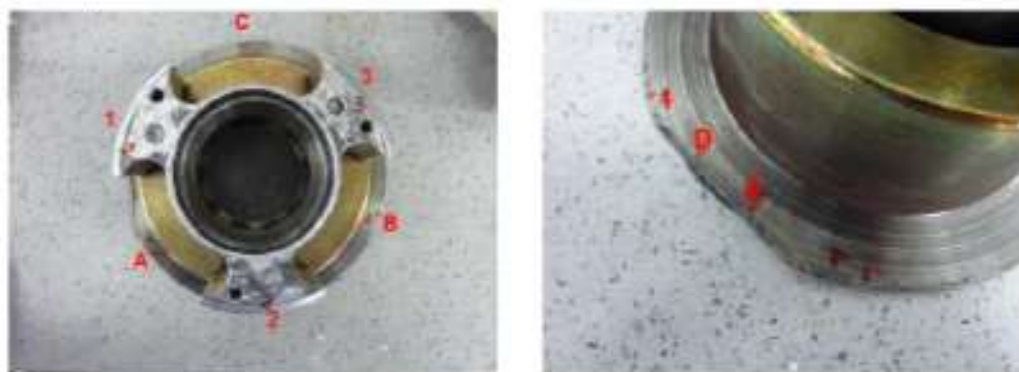
Assumes, that brakes were checked with satisfactory results. According to provided measurement in the document title: Medidas de espesor.pdf the disk was worn below limit 4,25mm in most of measured points.

1	2	3	A	B	C	D	E
4,14	4,10	4,22	4,76	4,17	4,40	5,42	5,43
