Informe técnico

A-003/2023

Accidente ocurrido el día 5 de marzo de 2023,
a la aeronave Cessna 172S, matrícula EC-JPY,
en la Sierra de Moixeró, término municipal de
Riu de Cerdanya (Lérida)

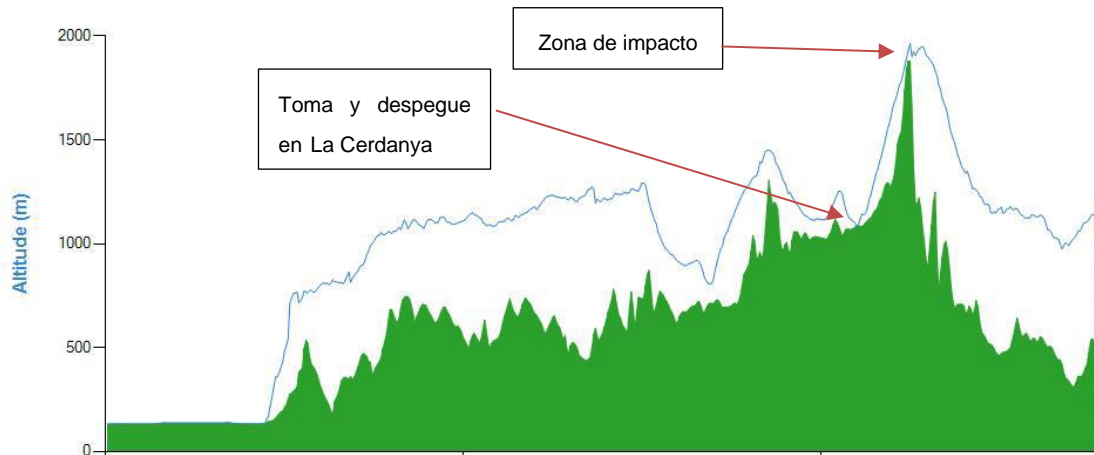
Tras el incidente con la otra aeronave en La Cerdanya el piloto inició el ascenso y viró para proceder directo a Sabadell. El ascenso no fue todo lo rápido que el piloto había pensado por lo que llegó a la zona del parque natural del Cadí-Moixeró a una altitud próxima a 2000 m, que es la elevación que tiene la montaña de esa zona, como se puede ver en la figura 2.

Fig. 2: Perfil del vuelo obtenido del GPS.

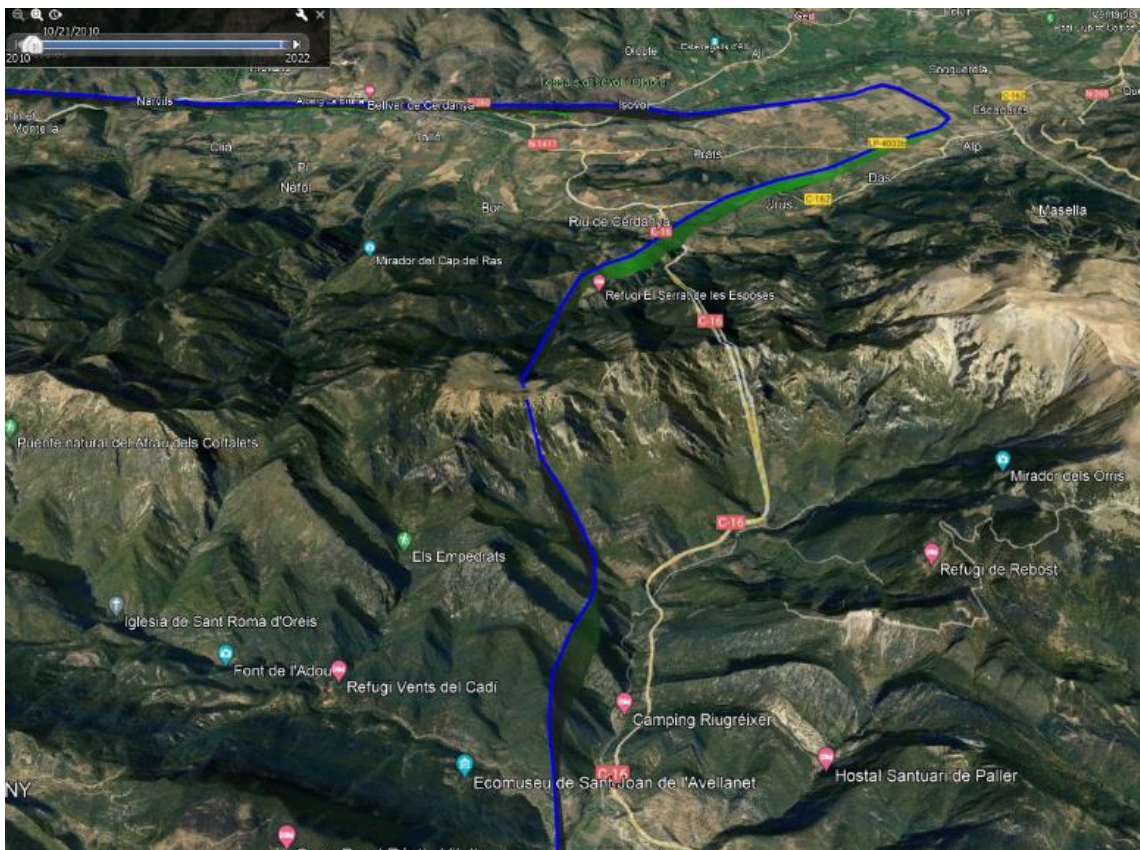
Fig. 3: Imagen de la ruta seguida por la aeronave.

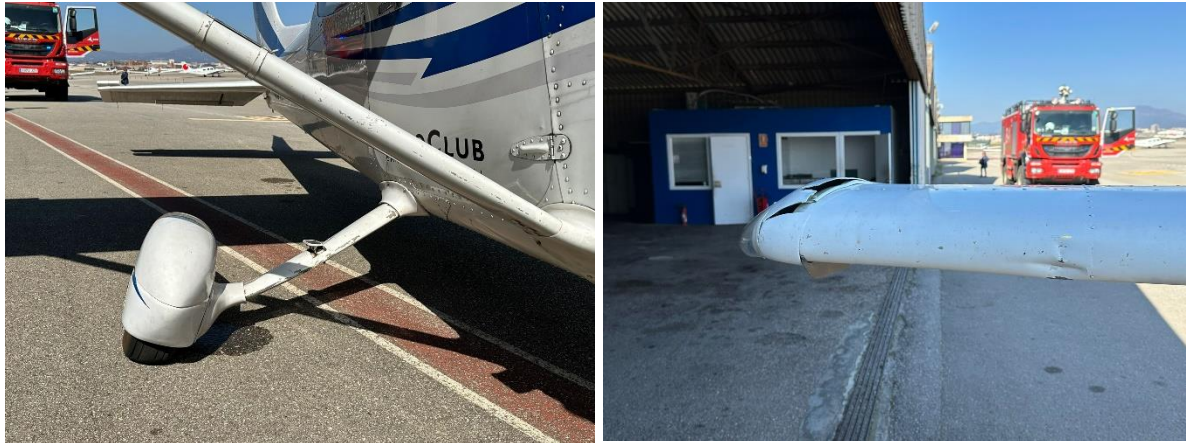
La aeronave sufrió un impacto con la cresta de la montaña, quedando afectados la pata derecha del tren de aterrizaje, el tren de morro, una pala de la hélice y la punta del semiala derecha. En este impacto contra el terreno la pata derecha se desplazó lateralmente y la de morro se comprimió sobre el mamparo cortafuegos afectando al recorrido de la palanca de control del timón de profundidad. El borde de ataque del semiala derecha impactó con una barra que había en el terreno.

Fig. 4: Daños en el tren de aterrizaje y en la punta del semi ala derecha.

Posiblemente el daño en el tren de aterrizaje causado por el impacto en la montaña se viera aumentado por la toma dura que hizo el piloto en el aterrizaje debido a la dureza de los mandos por la compresión de la pata de morro sobre el mamparo cortafuegos.

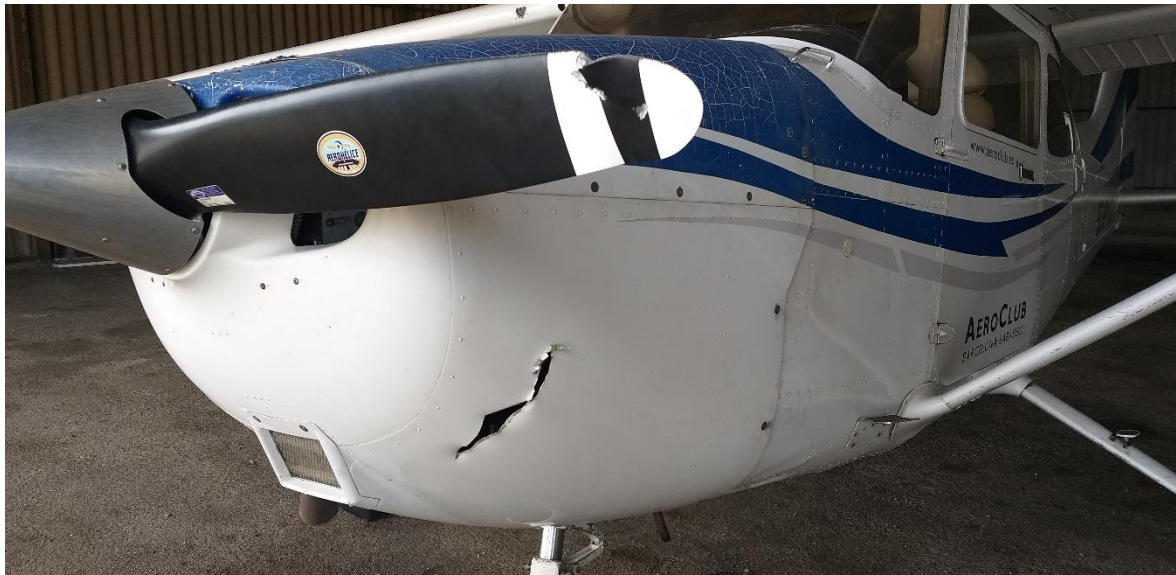
La parte delantera del motor y una de las palas de la hélice golpearon una barra metálica que, unida a la que impactó en el extremo del semiala derecha, servirían de apoyo para los cables de un pastor eléctrico que estaban semi-enterrados en la nieve, causando una deformación importante en la pala de la hélice. Aunque la hélice se deformó no sufrió una pérdida de material por lo que en el motor no se produjeron vibraciones que indicaran al piloto dicho impacto. El carenado del motor también se vio afectado por el impacto de la barra metálica o un trozo de ella.

Fig. 5: Daños en la hélice y en el carenado del motor.

También se puso en marcha el motor, comprobando que funcionaba sin vibraciones a pesar de los daños que presentaba la hélice.
