Informe técnico

A-004/2021

Accidente ocurrido el día 7 de marzo de 2021,
a la aeronave SCHLEICHER modelo ASK 13,
matrícula EC-NHC, en el aeródromo de El
Tiétar (Toledo)

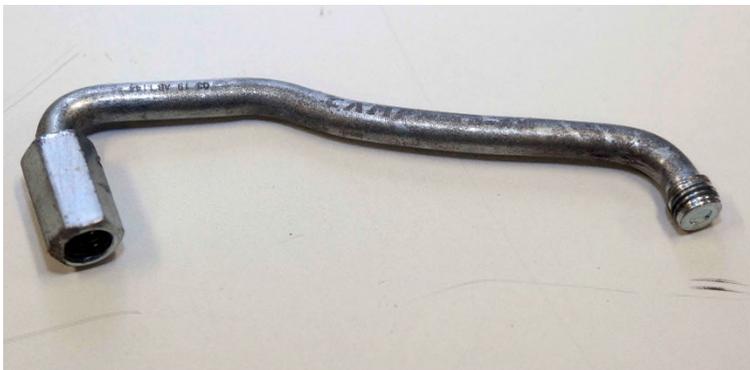
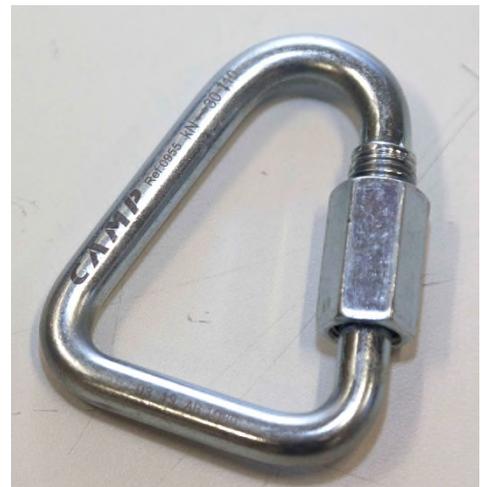
Figs. 9 y 10: A la izquierda, el maillón utilizado en el remolcado del accidente, tal y como se encontró.
A la derecha, otro maillón sin usar

Los hilos de la rosca del maillón no se encontraron deformados salvo en la zona por la que escapó el enganche del cable.

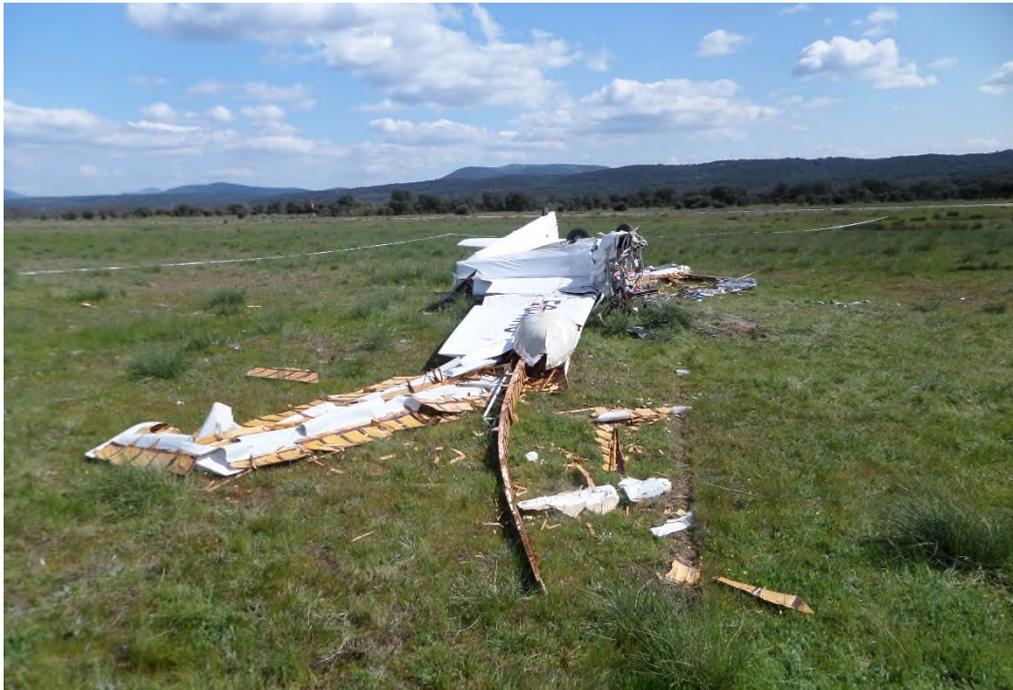
Fig. 11: Restos de la aeronave.

El impacto de la aeronave fue muy vertical, quedando marcas de impacto en el terreno tanto del morro de la aeronave como de gran parte del borde de ataque del ala, ambos semiplanos estaban rotos desde su mitad, aproximadamente, hacia el borde marginal. No había huellas de arrastre.

En primer término, el semiplano izquierdo con su intradós hacia arriba.

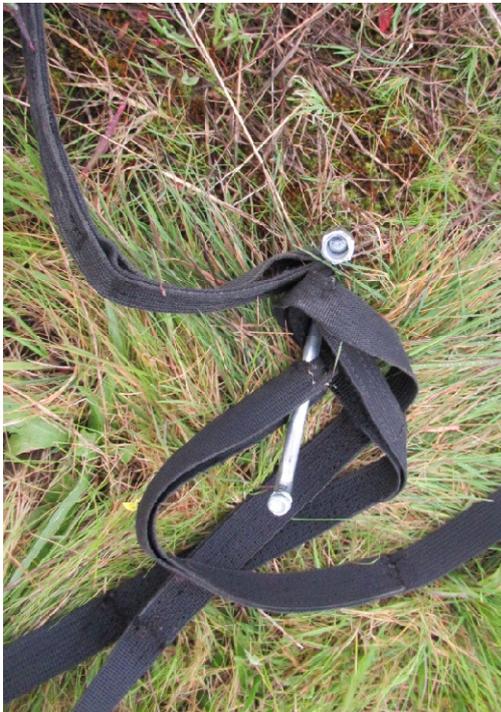
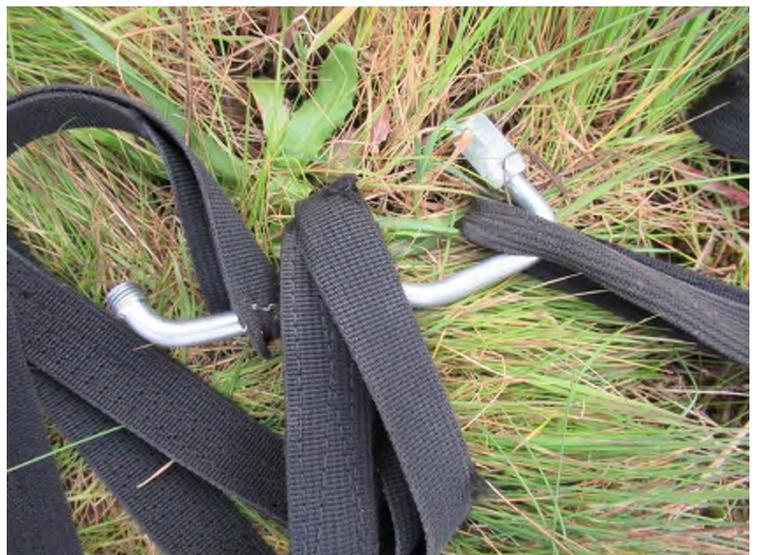
El alojamiento de la argolla de enganche del cable de remolcado a la aeronave estaba en buenas condiciones y la argolla y su unión al cable también. La única discontinuidad que se observó en la línea de tracción fue debida a que el maillón se encontró abierto y deformado, habiéndose salido el enganche con el cable que va al torno.

En las dos siguientes figuras se puede apreciar el maillón tal y como se encontró, con parte de los 8 tirantes del paracaídas aún unidos al maillón y sin la unión del cable del torno con el maillón.

Figs. 12 y 13: Maillón abierto con parte de los 8 tirantes del paracaídas aún unidos al maillón y sin la unión del cable del torno con el maillón

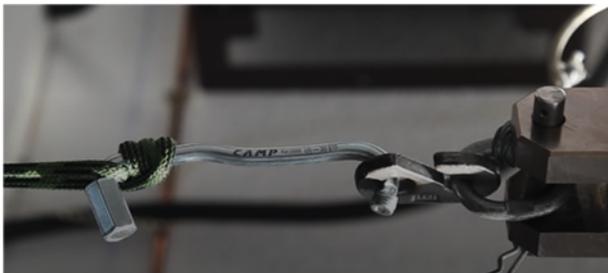
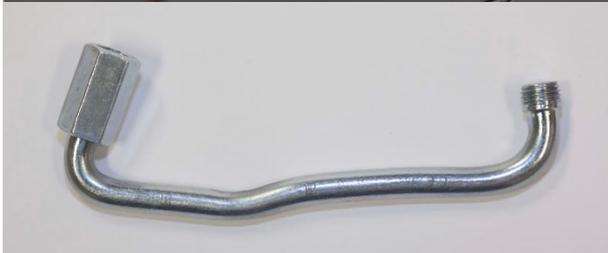
El resultado del ensayo fue que el maillón sin roscar comenzó a abrirse y perder su forma en cuanto la aplicación de la carga comenzó a producirse. Alcanzado y mantenido el estado de carga máxima, el enganche del cable quedaba sujeto por el vértice del maillón sin soltarse. Las siguientes imágenes están obtenidas del vídeo realizado:

Fig. 17: Resultado final de deformación del maillón ensayado

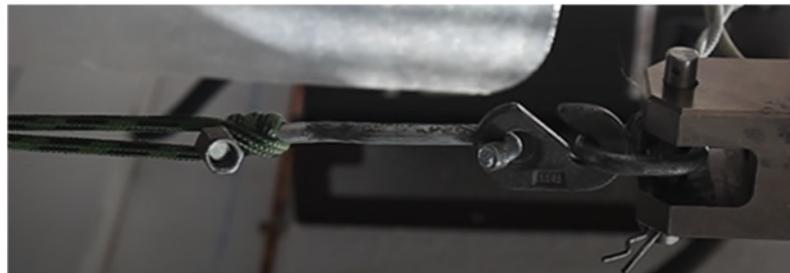
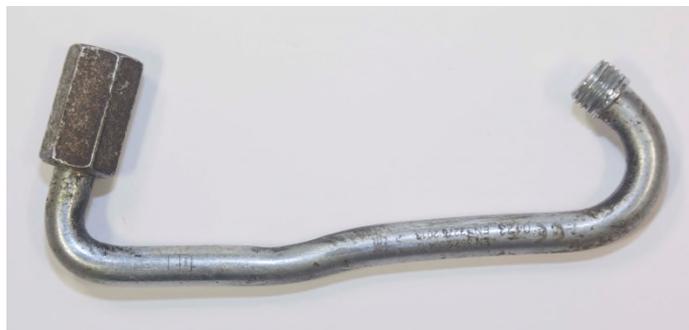
El resultado del ensayo fue el mismo que el del ensayo 1: el maillón sin roscar comenzó a abrirse y perder su forma en cuanto la aplicación de la carga comenzó a producirse. Alcanzado y mantenido el estado de carga máxima, el enganche del cable quedaba sujeto por el vértice del maillón sin soltarse. Las siguientes imágenes están obtenidas del vídeo realizado:

Fig. 21: Resultado final de deformación del maillón ensayado

- el cable no se soltó del maillón en los especímenes ensayados
- el conjunto maillón y sus acoplamiento al paracaídas y al cable se deformó, pero no perdió la capacidad de transmitir cargas en el sentido de tracción

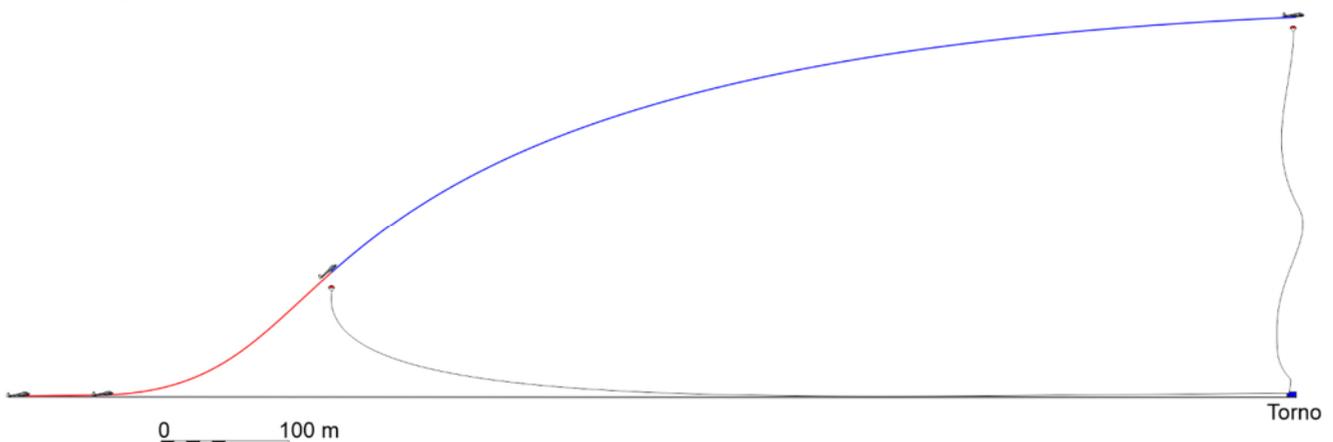
Fig. 22: En rojo se aprecia la parte del despegue hasta la suelta del cable en el vuelo del accidente, y en azul lo que habría sido una ejecución normal de la maniobra de despegue mediante torno
