**A-004/2023**

**INFORME TÉCNICO**

**Accidente ocurrido a la aeronave TECNAM P92-JS, matrícula EC-MMT,  
el 11 de marzo de 2023, en el aeródromo de Ordis, T.M. de Ordis  
(Girona – España).**

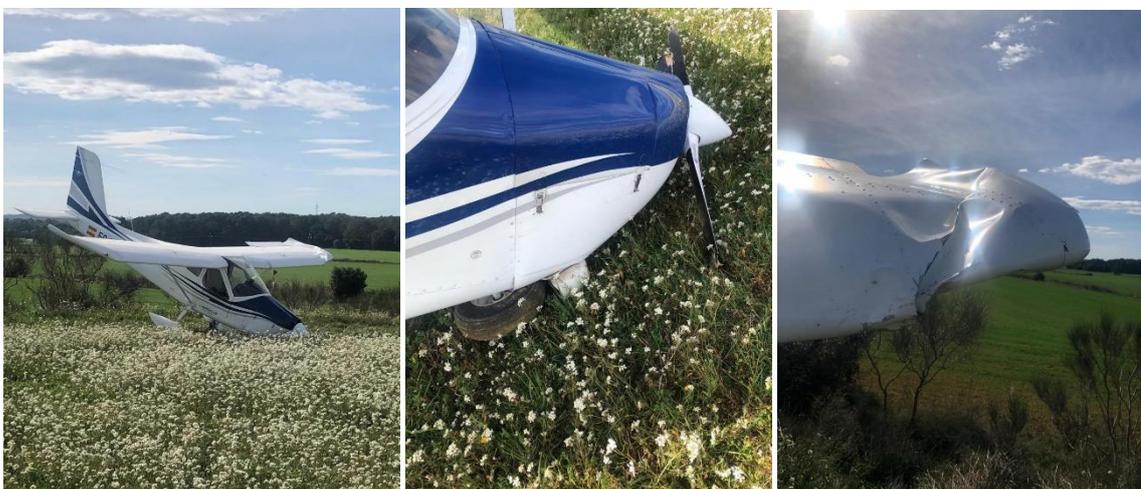
Como consecuencia del accidente, la aeronave resultó con daños en el extremo de la semiala izquierda, el tren de aterrizaje delantero y la hélice.

Figura 2.- Vista general de la aeronave y detalle de los daños.

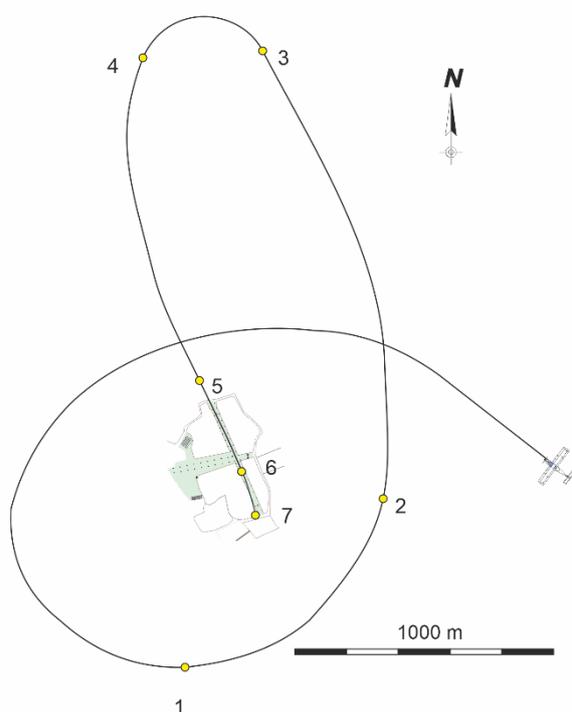
Figura 3.- Trayectoria de la aeronave en la aproximación y el aterrizaje.

Considerando que la aeronave realizó un circuito de tráfico de aeródromo, como se muestra en la Figura 3, para la aproximación y el aterrizaje por la pista 16 del aeródromo de Ordis. En dicha figura se ha representado la trayectoria de la aeronave y se han indicado los puntos considerados como más significativos de la operación realizada.

- La aeronave se incorporó al circuito de tráfico de aeródromo (punto 1 de la Figura 3), a una altura ligeramente superior a 800 ft y con una velocidad indicada próxima a los 100 kts.
- Tramo de viento cruzado (puntos 1 a 2 de la Figura 3), en el que la aeronave mantuvo una altura ligeramente superior a 800 ft y redujo la velocidad indicada de 100 a 85 kts.

- Tramo de viento en cola (puntos 2 a 3 de la Figura 3), en el que la aeronave descendió de 800 a 700 ft y redujo la velocidad indicada de 85 a 55 kts.

- Tramo base (puntos 3 a 4 de la Figura 3), en el que la aeronave realizó un viraje prácticamente continuo de viento en cola a final, descendió de 700 a 450 ft y aumentó la velocidad indicada de 55 a 70 kts.

- Tramo de aproximación final (puntos 4 a 5 de la Figura 3), en el que la aeronave descendió de 450 a 50 ft y mantuvo una velocidad indicada de 70 kts.

- La aeronave sobrevoló el umbral de la pista (punto 5 de la Figura 3) a una altura de 50 ft y con una velocidad indicada de 70 kts.
- La aeronave entró en contacto con el terreno a 255 metros del umbral de la pista, disponiendo aún de 225 m hasta el final de esta, y con una velocidad indicada de 66 kts.

- La aeronave se detuvo (punto 7 de la Figura 3), a la derecha de la pista y a la altura del final de esta.

A la vista de esta información, se considera que la aeronave llegó al final del tramo de viento en cola con altura y velocidad indicada adecuadas, pero en una posición excesivamente próxima a la cabecera de la pista, de modo que para alinearse con esta fue necesario realizar un viraje prácticamente continuo del tramo de viento en cola al de aproximación final, con un régimen de descenso elevado y el consiguiente aumento de la velocidad indicada, que se mantuvo hasta el paso sobre el umbral de la pista.

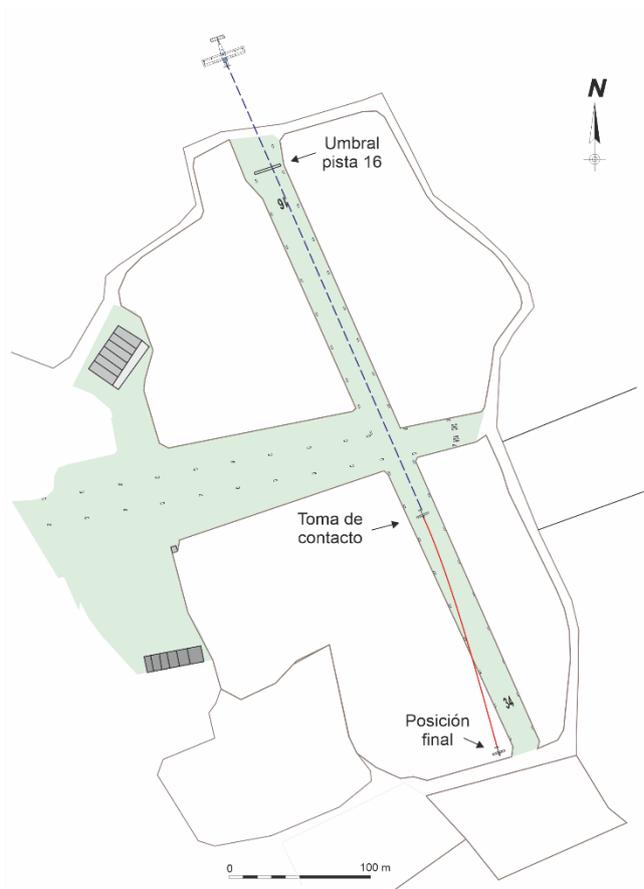
Figura 4.- Trayectoria de la aeronave en el aterrizaje.

La aeronave inició la aproximación final con los flaps en posición de despegue ( $15^{\circ}$ ), a una altura de 450 ft sobre el terreno y con una velocidad de 70 kts, y la realizó manteniendo la posición de flaps; sobrevoló el umbral de la pista a una altura de 50 ft y con una velocidad indicada de 70 kts, y entró en contacto con el terreno a 255 metros del umbral, disponiendo aún de 225 m hasta el final de la pista, y con una velocidad indicada de 66 kts.

A partir del punto de contacto con el terreno, la aeronave empezó a desviarse a la derecha, hacia la mitad de su recorrido en el suelo se salió por el margen derecho de la pista y, hacia el final de esta, hizo un giro brusco a la derecha; durante el giro, el extremo de la semiala izquierda entró en contacto con el terreno, la pata de morro del tren de aterrizaje colapsó y las palas de la hélice

tocaron en el suelo. La aeronave se detuvo a la derecha de la pista y a la altura del final de esta, quedando apoyada en las dos patas del tren de aterrizaje principal y el capó inferior del motor, con daños en el extremo de la semiala izquierda, el tren de aterrizaje delantero y la hélice.

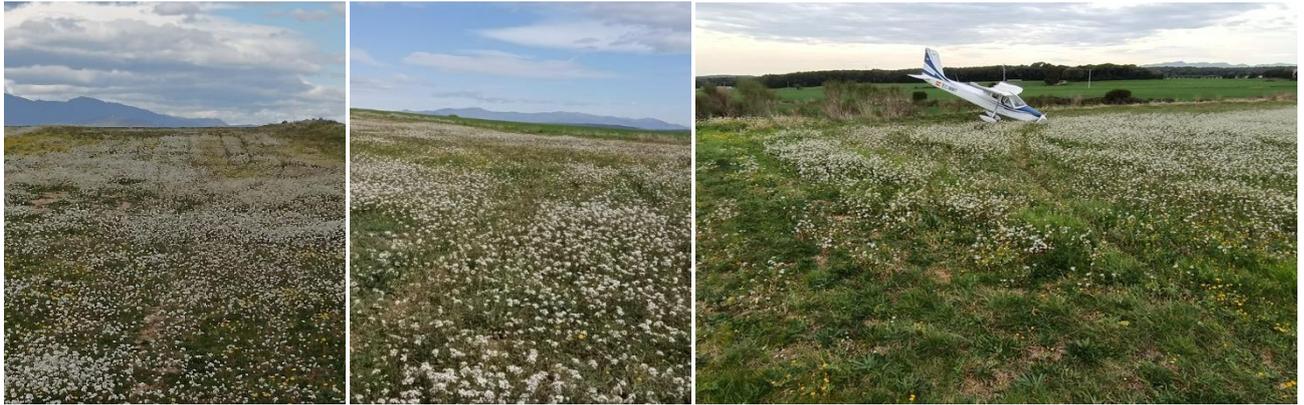
Figura 5.- Huellas en el terreno y posición final de la aeronave.
