Informe técnico A-005/2002

Accidente ocurrido el día
25 de enero de 2002, a la
aeronave MBB, modelo
BO-105CB, matrícula
EC-DYM, en un terreno
próximo a la Base Aérea
de Getafe (Madrid)

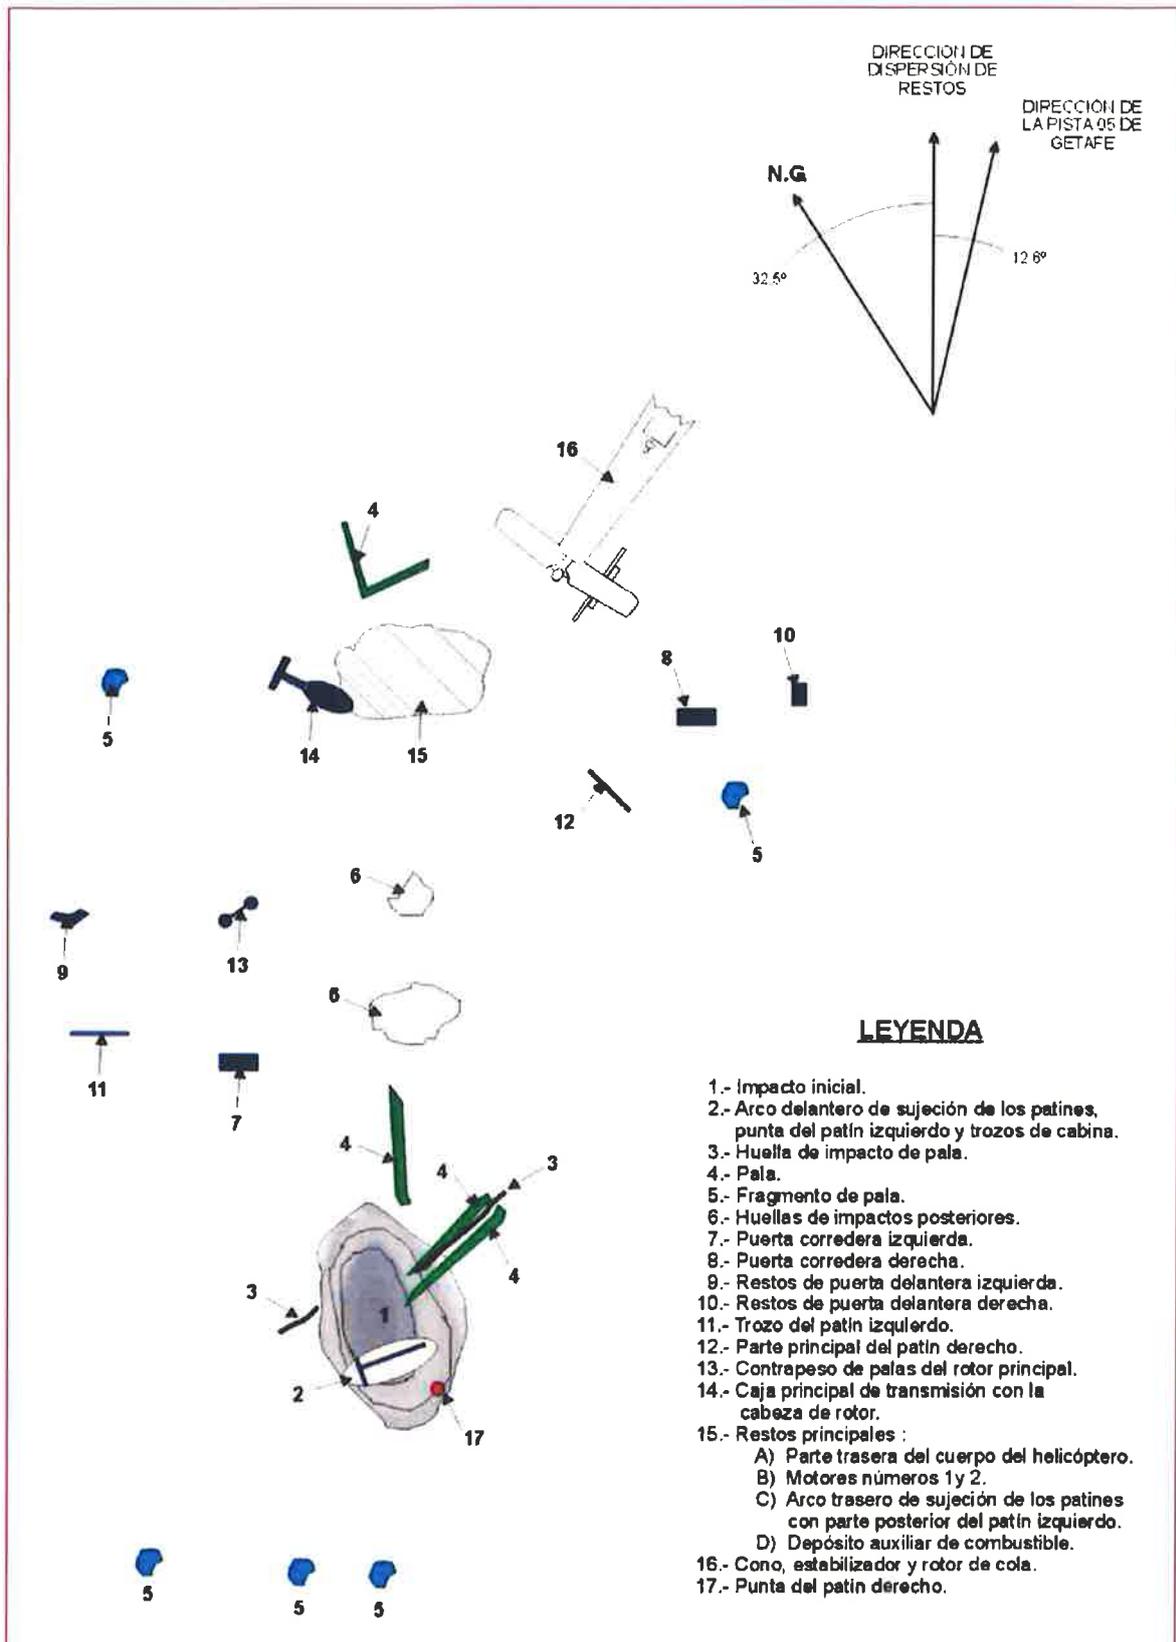
APÉNDICE II
Croquis de distribución
de los restos

La caja de transmisión principal con el mástil y la cabeza del rotor entera y sin roturas, estaban con los restos principales en la zona quemada. Entre estos restos estaban también los dos motores.
