CIAIAC

Informe técnico A-007/2020

Accidente ocurrido el día
9 de febrero de 2020, al globo
Ultramagic T-180 matrícula
EC-KMB, operado por Eolo
Marketing SL, en un vuelo
comercial en Mingorría (Ávila)

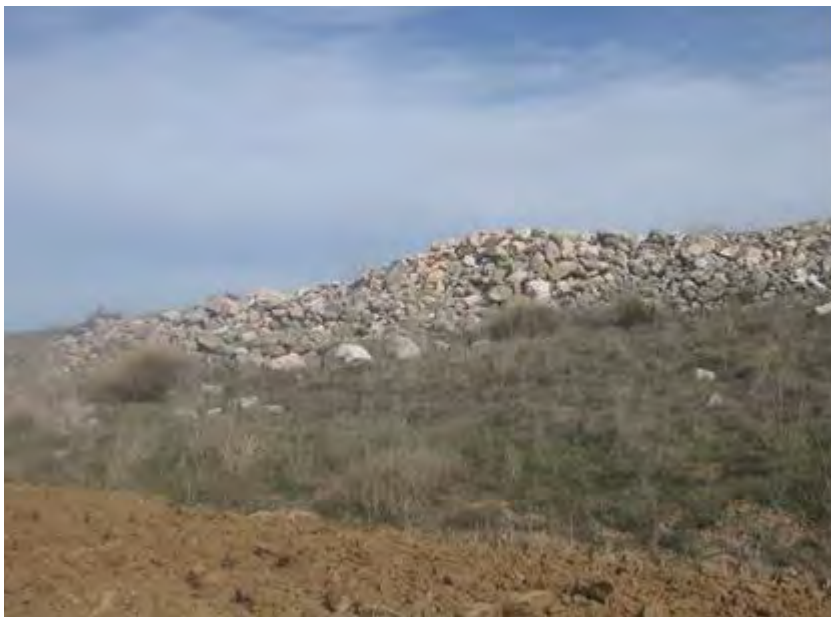
Cuando el piloto descendió para el aterrizaje se complicó el escenario al encontrarse el globo más bajo que el terreno que iba a sobrevolar a continuación y en la dirección que le llevaba el viento. Ahí se produjo el impacto contra el amontonamiento de piedras en el lindero de una parcela y, aunque se logró sobrepasar tras la colisión, hizo girar la barquilla dejándola con un ángulo en relación a la dirección de avance.

Figura n° 1.- Vista del amontonamiento de piedras en el sentido de avance del globo.

- En la remontada para salir de una vaguada la barquilla colisionó contra un amontonamiento de piedras en un ribazo y lindero de una parcela arada.
- En la colisión de la cesta del globo contra las piedras, que pudo rebasar, se giró esta y quedó ladeada con relación al sentido de avance del globo.

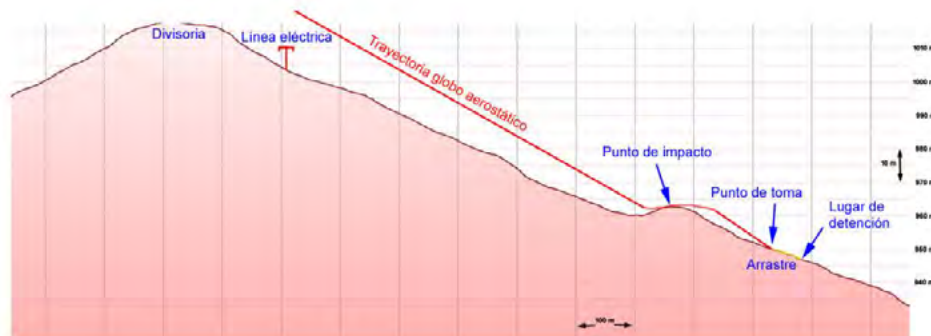
A pesar que el terreno en el área de aterrizaje es llano de un modo general, en la trayectoria del globo se encontró una loma seguida de una vaguada con una pendiente larga en el sentido de entrada, pero más corta y acentuada en su salida. Sobre la vaguada, se estima que la cesta del globo llegó a estar a menos de cinco metros de altura y cuando el piloto fijó su atención sobre su avance, al igual que varios de los pasajeros, estaban por debajo del nivel del terreno en la salida de esta. El piloto activó los quemadores para ascender e intentar evitar la colisión con el terreno, sin conseguirlo, pero reduciendo la fuerza de este impacto y logrando rebasar el obstáculo.

Gráfico n° 1.- Perfil del terreno y trayectoria del aterrizaje. (Escala vertical y horizontal diferentes e indicadas sobre el gráfico)

Una vez sobrepasado el obstáculo con el globo en ascenso, el piloto tuvo que actuar con celeridad para descender en el terreno elegido para el aterrizaje a una distancia de 195 metros de este obstáculo. Como la velocidad del globo era alta, no dispuso de capacidad ni de tiempo, de entre 25 a 30 segundos, para girar el globo y recolocar la barquilla con su lado largo perpendicular al avance para un aterrizaje más suave. Asimismo, con el globo en ascenso para rebasar el obstáculo, el piloto forzó luego el descenso para aterrizar en el lugar ya elegido, logrando el contacto con el terreno en ese lugar, pero probablemente con una aceleración vertical de mayor intensidad de la que hubiera deseado.

El piloto desatendió la interpretación o erró la estimación de las pendientes del terreno en la aproximación final para el aterrizaje y ello provocó una acumulación de tareas que adelantó la evolución del globo a su manejo y control por el piloto, que fue sobrepasado por las circunstancias.
