INFORME TÉCNICO

A-008/2022

Accidente ocurrido a la aeronave CESSNA FA 150K, matrícula D-EATU, el 16 de febrero de 2022 en Las Cabezas de San Juan (Sevilla)

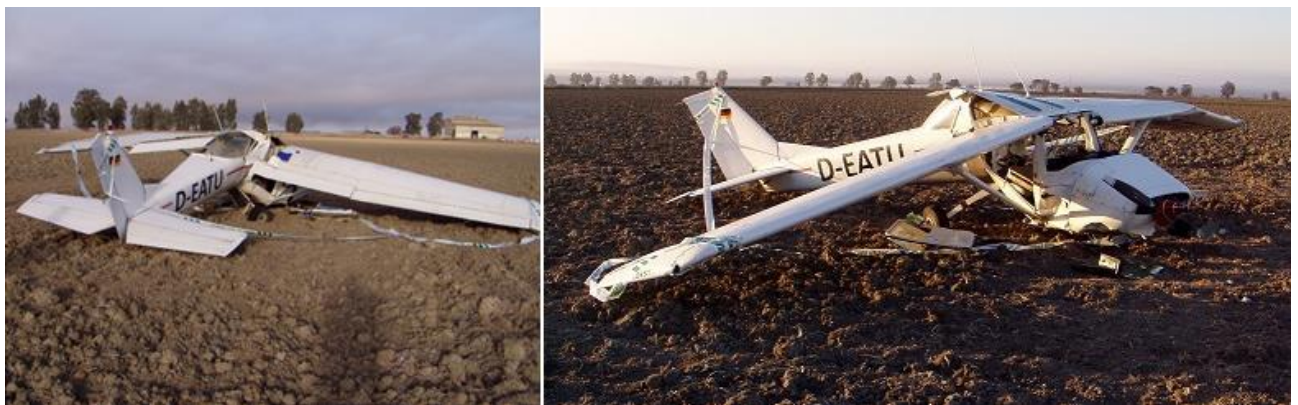
Figura 4. Daños en aeronave

Se observó que el husillo de movimiento del flap, situado en el semiplano derecho y accionado por un motor eléctrico, estaba en posición de flap arriba. El flap izquierdo, accionado por medio de cables y poleas, se encontraba extendido a consecuencia del impacto. Ambos planos se habían doblado hacia abajo por el impacto vertical sufrido con el terreno, habiéndose roto el semiplano derecho en el encastre.

En las imágenes de la Figura 4 puede verse el estado de la aeronave, con ambos semiplanos deformados por el impacto.

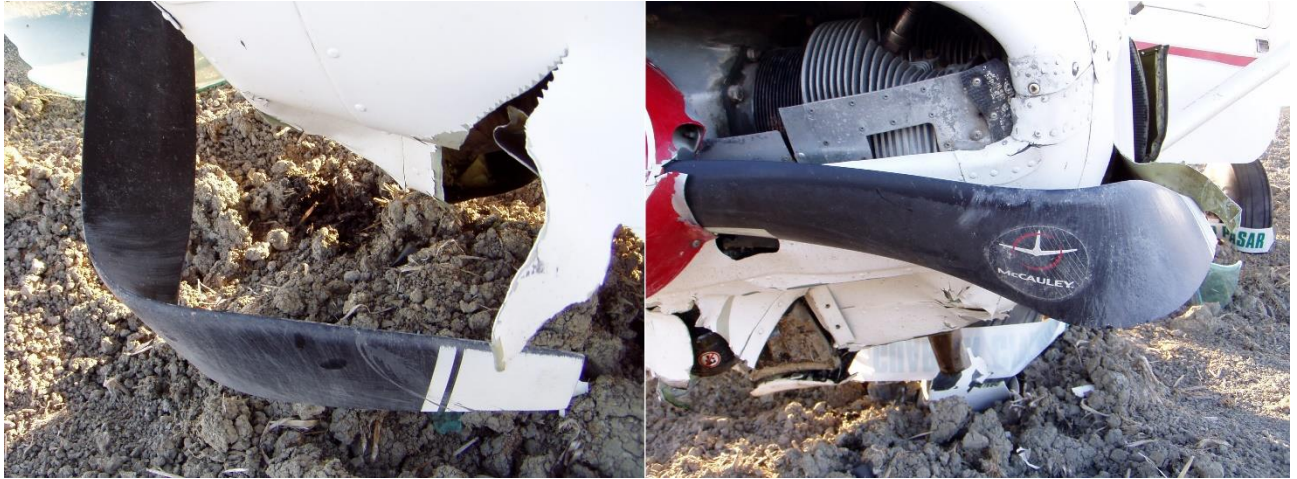
Figura 5. Daños en hélice

La finca en la que impactó la aeronave era un arrozal sin cultivar, constituido por terreno arenoso. Se observaron marcas en las palas de la hélice que indicaban giro en el momento del impacto.

El fuselaje se encontraba deformado hacia la derecha y el cono de la hélice doblado hacia arriba debido al impacto. La bancada del motor se había deformado y se había producido pérdida de aceite, pero se comprobó que el cigüeñal podía ser girado sin presentar resistencia. Se desmontaron filtro de aceite y bujías, sin observarse anomalías ni ninguna otra señal en el motor indicativa de que hubiera podido haber un mal funcionamiento.

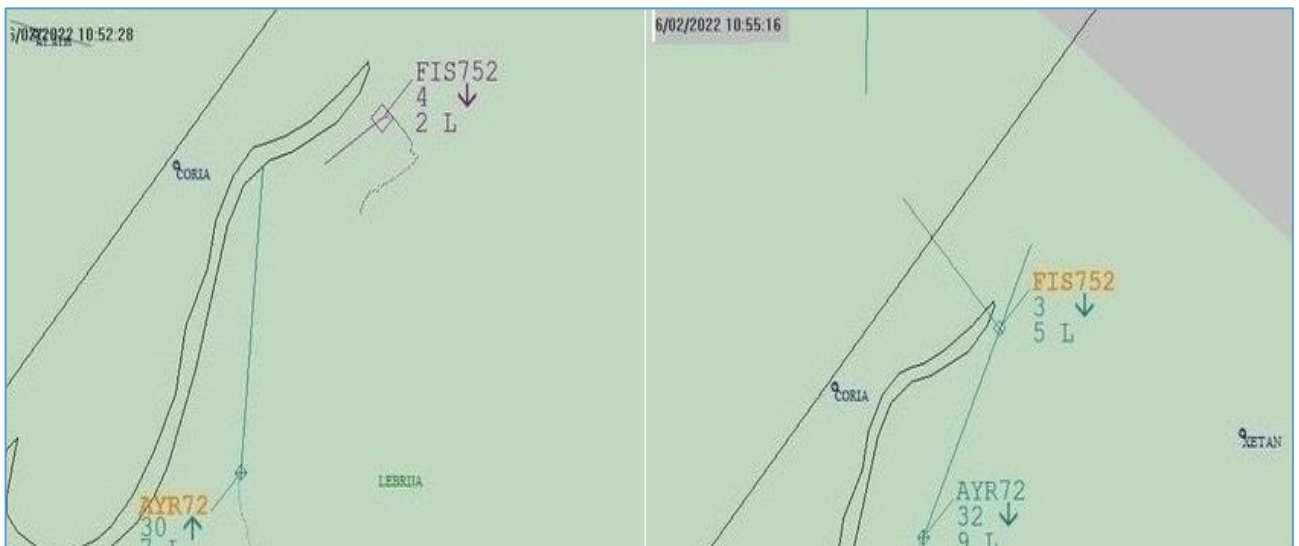
Figura 7. Tercer y cuarto descenso FIS752

En las imágenes de la Figura 7 pueden observarse los descensos efectuados por debajo de 400 y 300 ft, a las 11:52:28 h y 11:55:16 h respectivamente. Tras ascender de nuevo, la aeronave se mantiene en la misma zona, a unos 3000 ft de altitud.

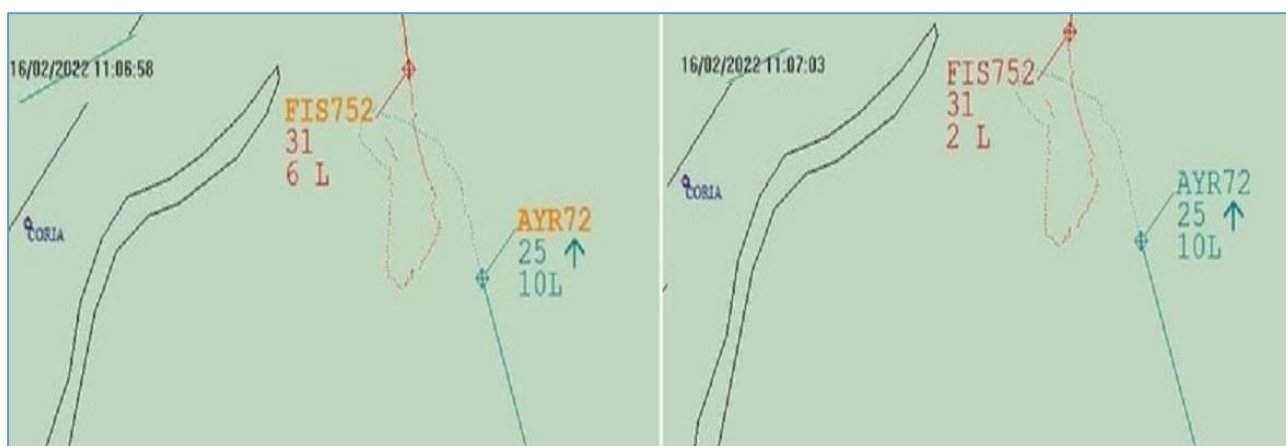
Figura 8. Disminución de velocidad respecto a tierra FIS752

A las 12:06:58 (hora local), encontrándose la aeronave a 3100 ft, se registra una velocidad respecto a tierra de 59,38 kt, que disminuye de forma repentina.

De acuerdo con los datos radar suministrados, 3 s después la velocidad respecto a tierra es de 18,84 kt. Tras esto, se pierde el dato de altitud y la traza radar desaparece de pantalla.

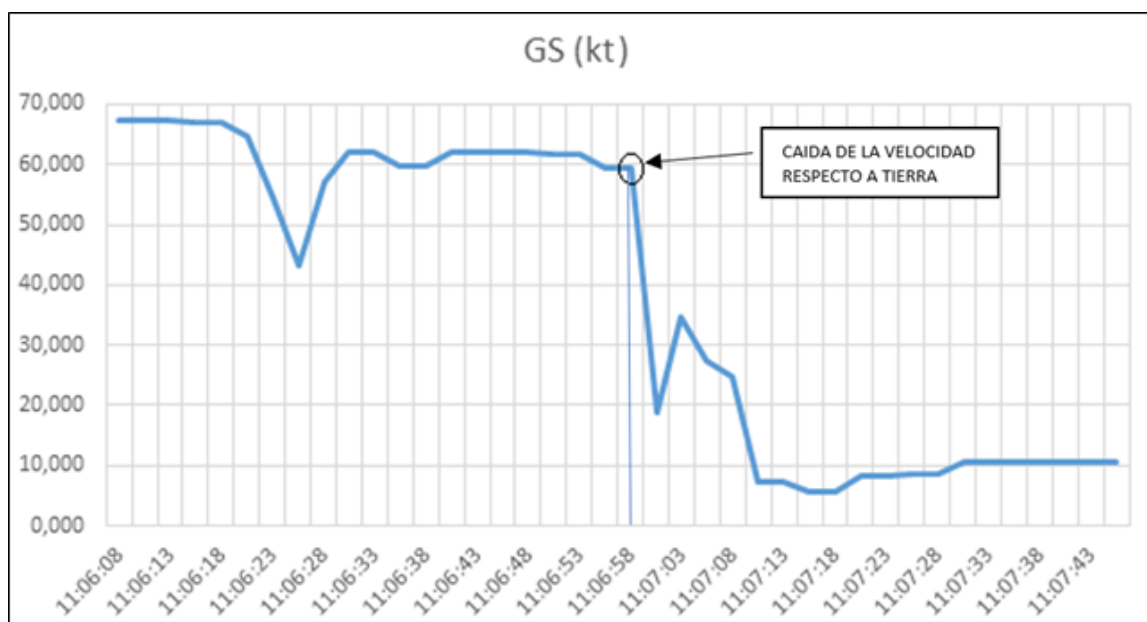
Figura 9. Velocidad respecto a tierra de la aeronave

A partir de la información radar, en la gráfica de la Figura 9 se muestra la variación de la velocidad respecto a tierra de la aeronave en la última parte del vuelo.

Tras producirse la caída de velocidad a las 12:06:58 h, las coordenadas que indican la posición de la aeronave (37° 03' 50"N 06° 01' 56"W) ya no varían, indicando que la misma ya no se desplaza respecto de ese punto. Dichas coordenadas coinciden con las del lugar en que se localizaron los restos de la aeronave.

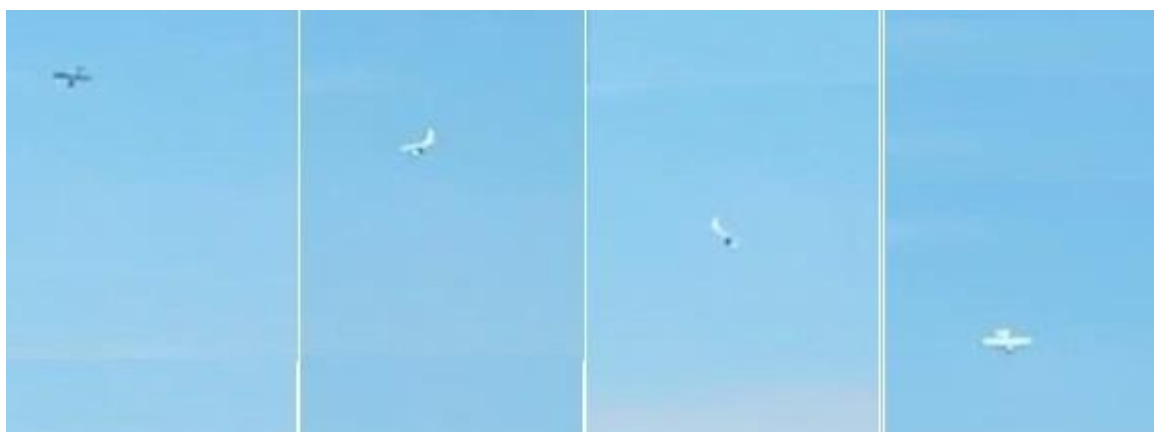
Figura 10. Fotogramas vídeo aeronave D-EATU

En la Figura 10 se adjuntan varios fotogramas de un vídeo grabado por uno de los testigos con su teléfono móvil. En estos puede apreciarse la aeronave descendiendo en una barrena a izquierdas.
