Informe técnico A-009/2020

Accidente ocurrido el día 10 de diciembre de 2019, a la aeronave Piper PA-28-161, matrícula EC-JQB, en el aeródromo de Trebujena (Cádiz)

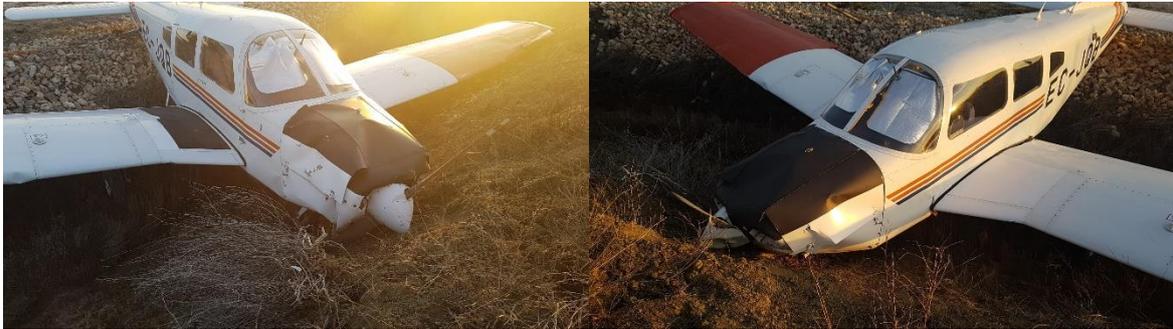
La aeronave sufrió daños considerables en la hélice, en el compartimento del motor y en el plano izquierdo. En el plano derecho también presentaba una pequeña abolladura. En las fotografías se muestran detalles de estos daños.

Ilustración 1: Daños en la aeronave accidentada

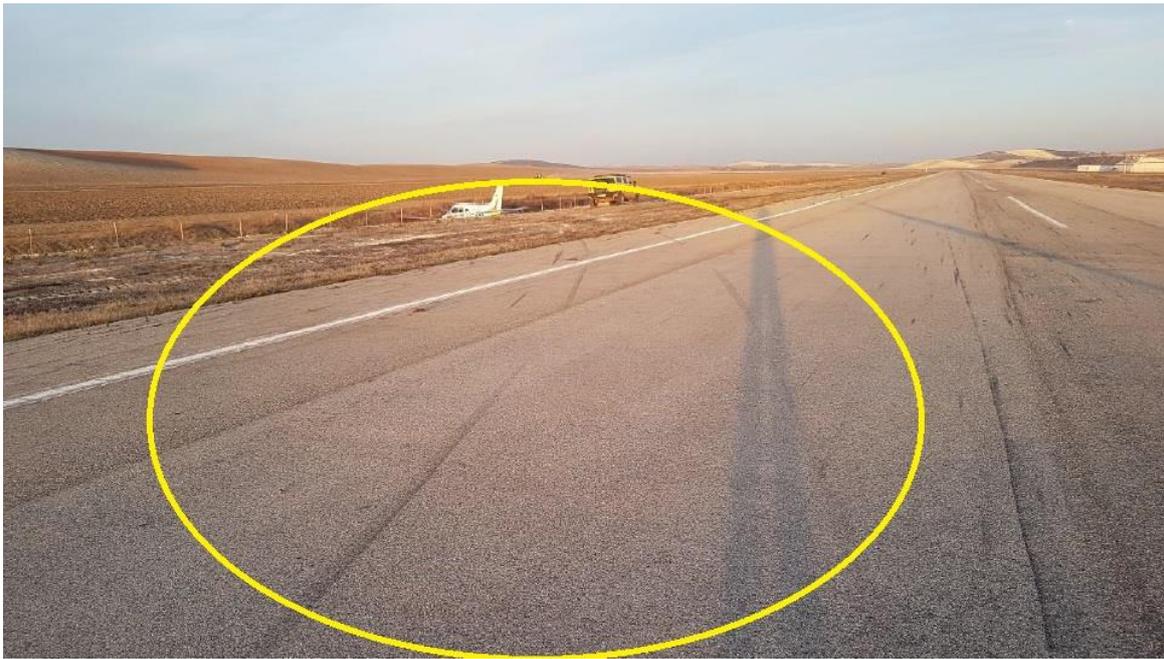
La aeronave aterrizó en la pista 08 del aeródromo de Trebujena y en su desplazamiento por la misma dejó marcas del uso de los frenos de ambas ruedas del tren principal de aterrizaje.

Ilustración 3: Huellas de la aeronave sobre la pista

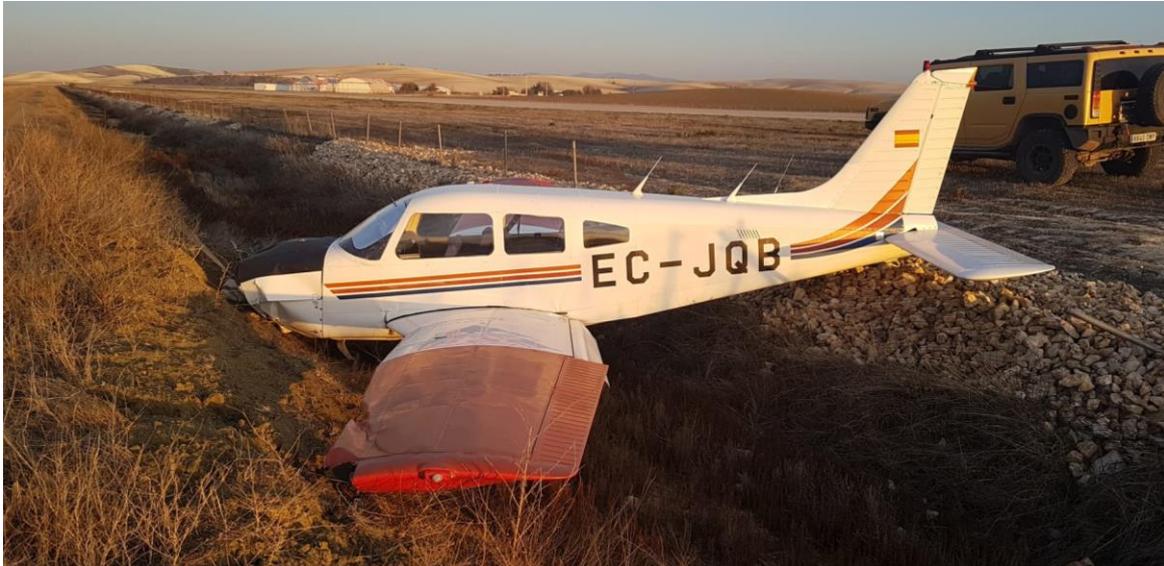
La aeronave se salió de la pista por el lado izquierdo y se detuvo al colisionar con el terreno próximo a la pista.

Ilustración 4: Posición de la aeronave tras el accidente
