INFORME TÉCNICO

A-010/2023

Accidente ocurrido el día 17 de junio de 2023 a la aeronave MOONEY M 20K 231 con matrícula N-192JM en el aeródromo de Casarrubios del Monte (Toledo, España)

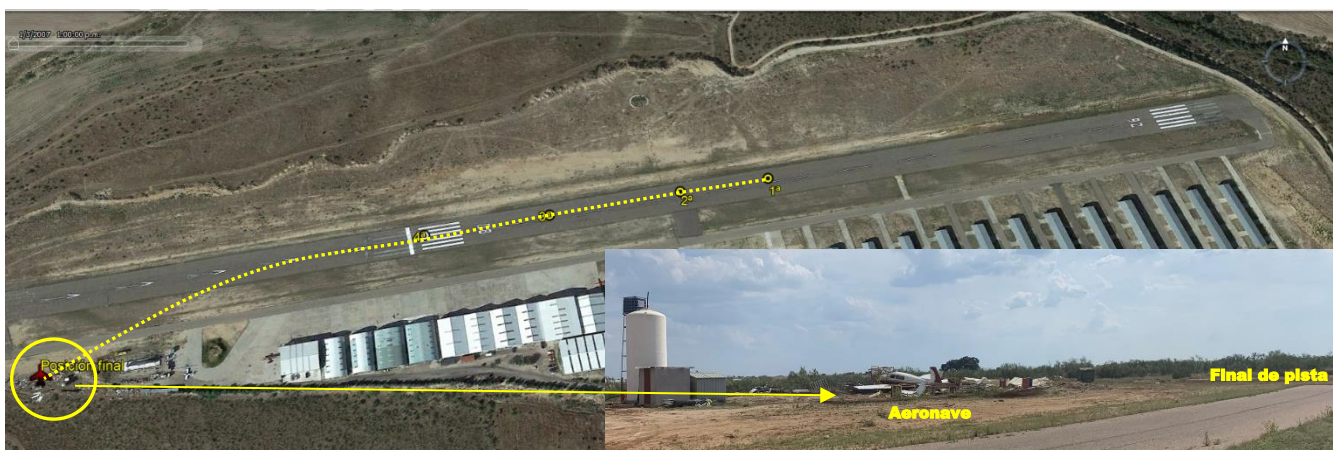
Figura 1 Recorrido de la aeronave

Lo que se puede observar en las imágenes, coincide con el relato del piloto, en cuanto a que el avión tocó cuatro veces en la pista antes de desviarse y mantuvo los planos nivelados durante el recorrido, pero no en el lugar en el que tuvo la primera toma de contacto, que no fue en el umbral de la pista 26, sino aproximadamente 320 m más adelante.

Entre el primer punto donde tocó y el segundo había aproximadamente 70 m de distancia entre este y el tercer punto 100 m y entre el tercero y el cuarto punto de toma de contacto, que fue en el umbral de la pista 08 aproximadamente, había 90 m.

Luego se desvió a la izquierda quedando todavía disponibles 70 m de pista asfaltada.

- ▶ En todas las tomas de contacto se observa que apenas rodó, sino que se elevó nada más tocar y después de haber tocado por cuarta vez viró a la izquierda manteniendo una altura de aproximadamente la longitud de una semiala (4 m).

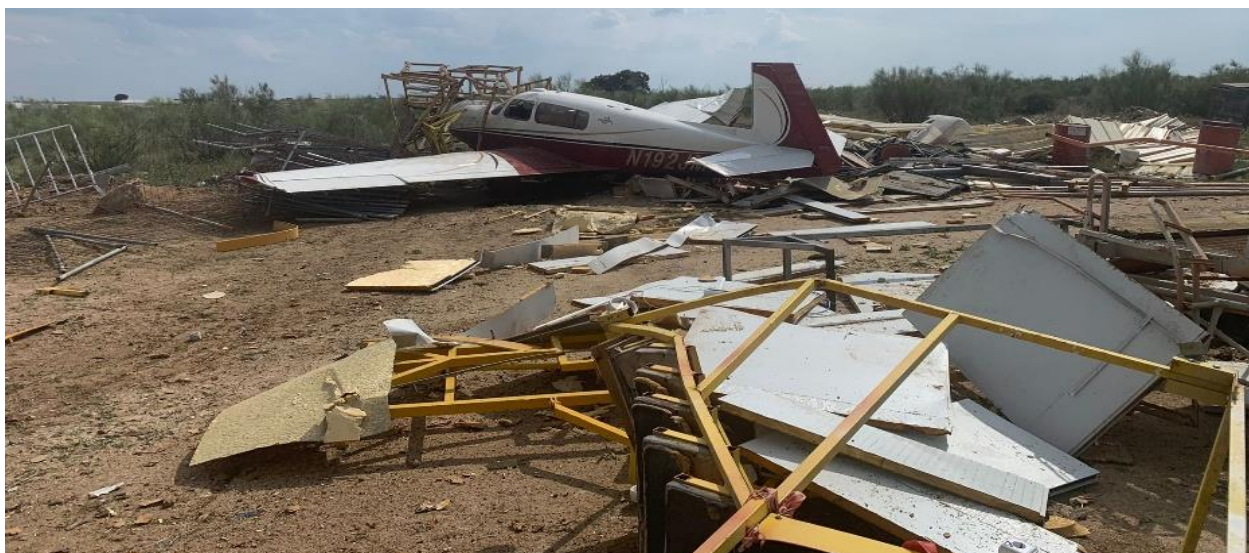
Figura 4 Posición final de la aeronave

La aeronave se salió por el margen izquierdo cuando todavía quedaban disponibles 70 m de pista asfaltada. e impactó contra una estructura metálica en una zona donde había múltiples elementos de chatarra³ y deshecho, quedando detenida en el punto de coordenadas 40° 14' 0,31" N – 4° 1' 54,24" O, junto a la valla perimetral del aeródromo y a una distancia de 20 m del depósito de combustible.

³ Toda esta chatarra estaba dentro de la zona de seguridad del aeródromo.

Por tal motivo se va a recomendar a los propietarios del aeródromo de Casarrubios del Monte que limpien toda la chatarra de la zona cercana al depósito de combustible con el fin de prevenir incendios o que se produzcan daños de importancia en el caso de que ocurra alguna salida de pista como pasó en este suceso.

REC. 24/23. Se recomienda a los propietarios del aeródromo Casarrubios del Monte que limpien toda la chatarra de las zonas aledañas a la pista y calles de rodaje en las que no haya instalaciones con el fin de prevenir incendios o que se produzcan daños de importancia en el caso de que ocurra alguna salida de pista como pasó en este suceso.

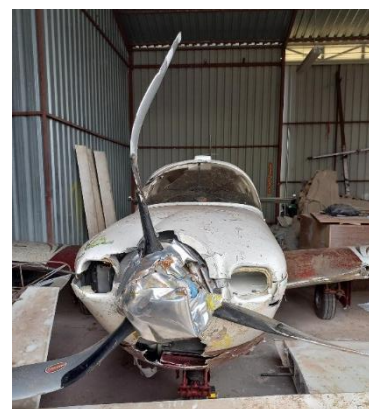
Figura 5. Daños en la hélice

Presentaba daños de importancia en toda la parte frontal. En el cono de la hélice (que estaba abanderada) el cual estaba aplastado y en las tres palas, que no tenían deformaciones importantes, pero si diversos arañazos. El parabrisas estaba roto en la zona del pasajero.

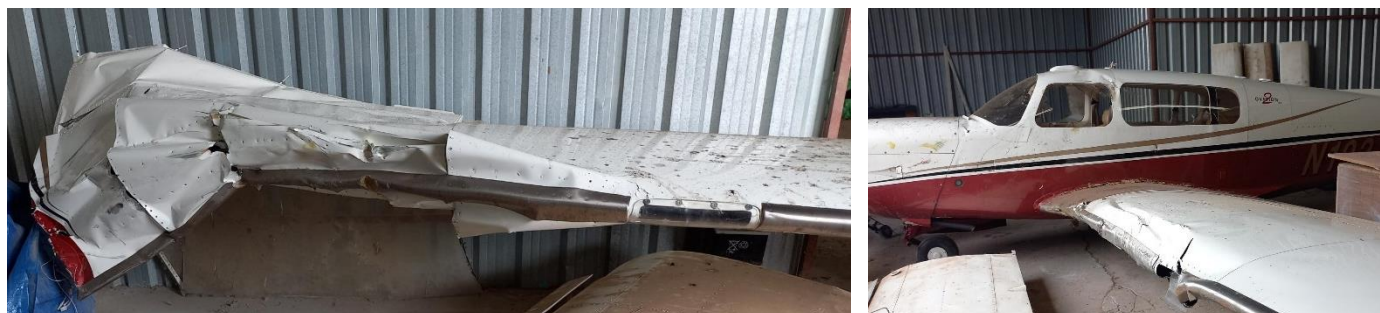
Figura 6. Daños en el ala

El plano derecho también estaba muy dañado, con un fuerte golpe en la mitad del borde de ataque que le produjo una fuerte deformación desde esa posición hasta la zona de la punta que afectaba a la zona del extradós y se extendía hasta el borde de salida.

El plano izquierdo tenía un impacto en la zona del borde de ataque junto al encastre. Desde la parte trasera de la cabina hacia atrás, incluyendo la cola no observó ningún impacto.

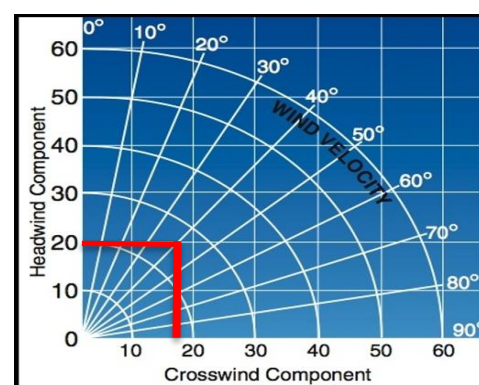
Figura 8. Componente de viento cruzado

Considerando la intensidad de viento más desfavorable (20 kt) obtenemos que la componente de viento cruzado fue de aproximadamente de 18 kt.
