## Informe técnico A-012/2019

Accidente ocurrido el día 28 de febrero de 2019, a la aeronave SOCIETE MORANE-SAULNIER MS-893-A, matrícula EC-HPS, en el aeródromo de Lillo (Toledo)

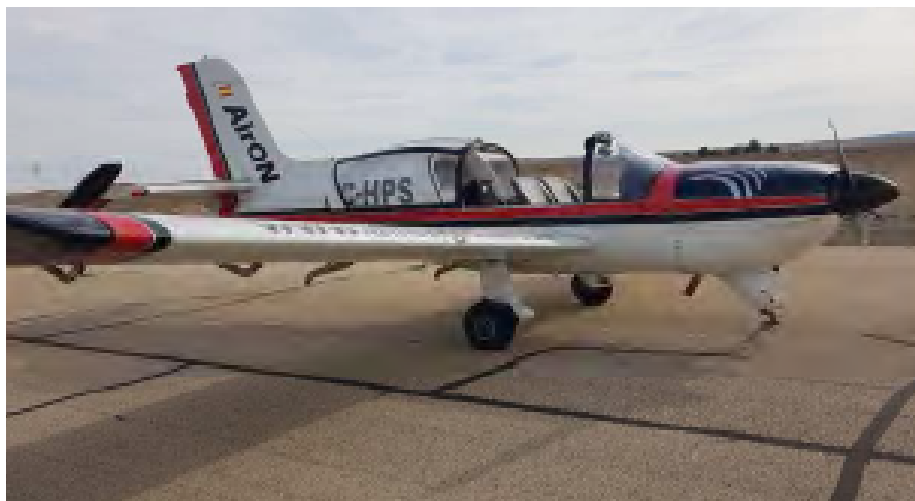
Figura 1. Fotografía de la aeronave detenida sobre la pista del aeródromo de Lillo

Tras ello salieron de la aeronave y observaron que el tren de morro no tenía la rueda y que las palas de la hélice tenían dobladas las puntas.

La aeronave tuvo daños en el tren de aterrizaje de morro y en las dos palas de la hélice que golpearon contra la pista a causa de la falta de la rueda de morro.

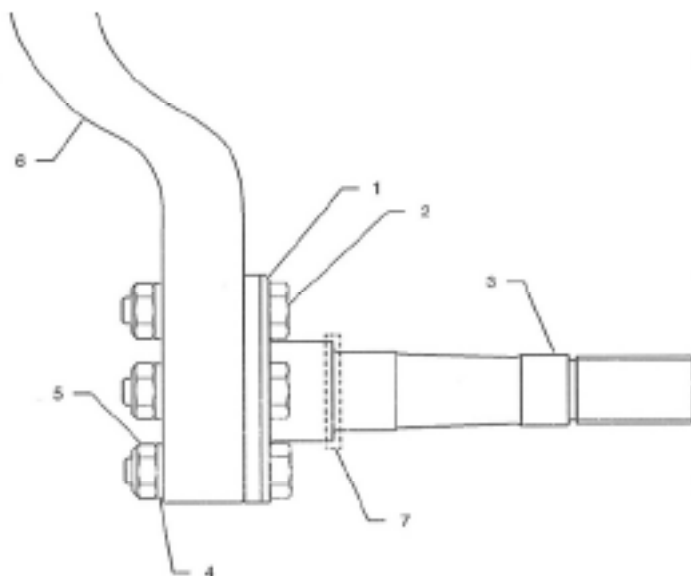
Figura 3. Esquema del soporte de la rueda del tren de morro incluido en el SB 150-32

La razón de emisión de la AD radicaba en el hecho de que se habían detectado fallos en servicio producidos por la rotura por fatiga del eje de la rueda de morro. Requería que, dentro de unos plazos determinados, y en intervalos que no excedieran de 200 h de vuelo, se realizaran inspecciones detalladas de los tornillos de sujeción y del eje de la rueda de morro, de acuerdo a las instrucciones del *Boletín de servicio* de Socata SB 150-32, revisión 3.

- Desmontar el eje de la rueda de morro (3) y preservar los cuatro tornillos (2), las arandelas (4) y la arandela de relleno (1), si la hay; desechar las tuercas.

- Realizar una inspección visual detallada de la intersección entre el radio del eje y la horquilla del tren de aterrizaje de morro, en busca de evidencias de roce entre el cojinete de la rueda y la superficie del eje. En caso de ser necesario, reemplazar el eje.

- Determinar la existencia de grietas en el eje de la rueda mediante inspección con líquidos penetrantes, así como comprobar la ausencia de deformaciones y marcas de desgaste. Cambiar el eje si es necesario.

- Revisar los cuatro tornillos para verificar su condición, así como la ausencia de deformaciones, arañazos y marcas de desgaste. Cambiar los tornillos si es necesario. Este párrafo incluía una nota que determinaba que había que reemplazar los cuatro tornillos cada 2000 horas.

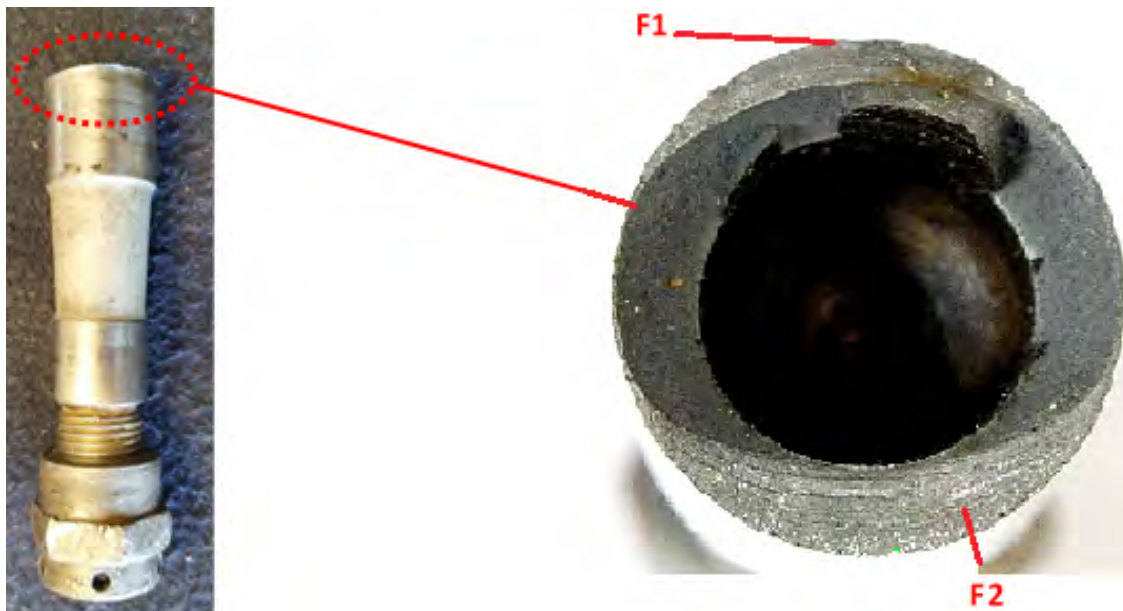
Figura 4. Fotografía del eje de la rueda afectada. A la derecha, detalle de la superficie de fractura

A nivel macroscópico, la superficie de fractura presentaba tres regiones claramente diferenciadas:

- Dos regiones-marcadas como F1 y F2 en la figura 4-donde se apreciaban marcas paralelas y concoidales (marcas de playa), características de una propagación por fatiga, que apuntaban a dos zonas de incubación localizadas en zonas diametralmente opuestas del eje. En ambas regiones, las marcas de playa eran convexas respecto de los respectivos puntos o zonas de incubación.
- La tercera región de la superficie, localizada entre las dos primeras, presentaba un aspecto más oscuro y mate.

El examen microscópico de estas dos regiones con marcas de playa permitió apreciar la presencia de micro-escalones radiales, así como estriaciones y microgrietas paralelas características de un proceso de fatiga. En la región mate se apreciaron microcúpulas características de un desgarro dúctil.

Los caracteres macro y micromorfológicos indican que la fractura se produjo mediante un mecanismo de fatiga, desarrollada por los altos esfuerzos de flexión inversa que soportó. La dirección de la fractura es congruente con las cargas soportadas durante el aterrizaje.
