Informe técnico A-012/2020

Accidente ocurrido el día
20 de febrero de 2020
a la aeronave Piper PA-60-602P,
matrícula EC-HRJ, en la
aproximación final al aeropuerto
de Pamplona (Navarra)

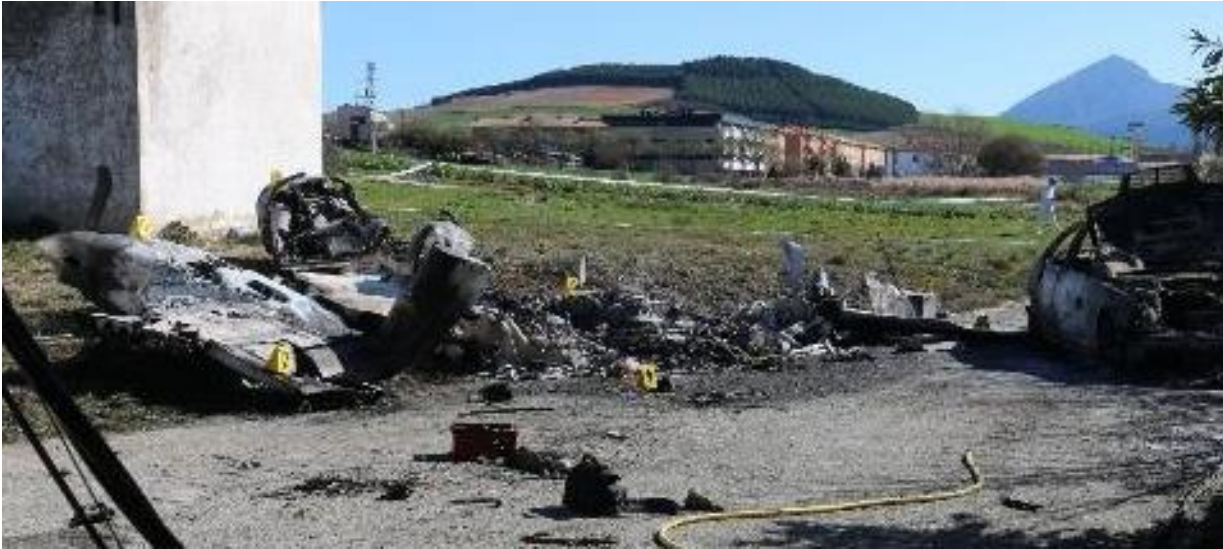
Los restos principales se encontraban totalmente destruidos por el impacto y el fuego posterior. Se pudo observar que la rueda del tren delantero estaba parcialmente extendida, las compuertas estaban abiertas y con marcas de rozadura. Las ruedas del tren principal estaban replegadas y debajo del fuselaje. En la fotografía se muestra cómo quedó la aeronave.

Ilustración 3: Daños en la aeronave accidentada

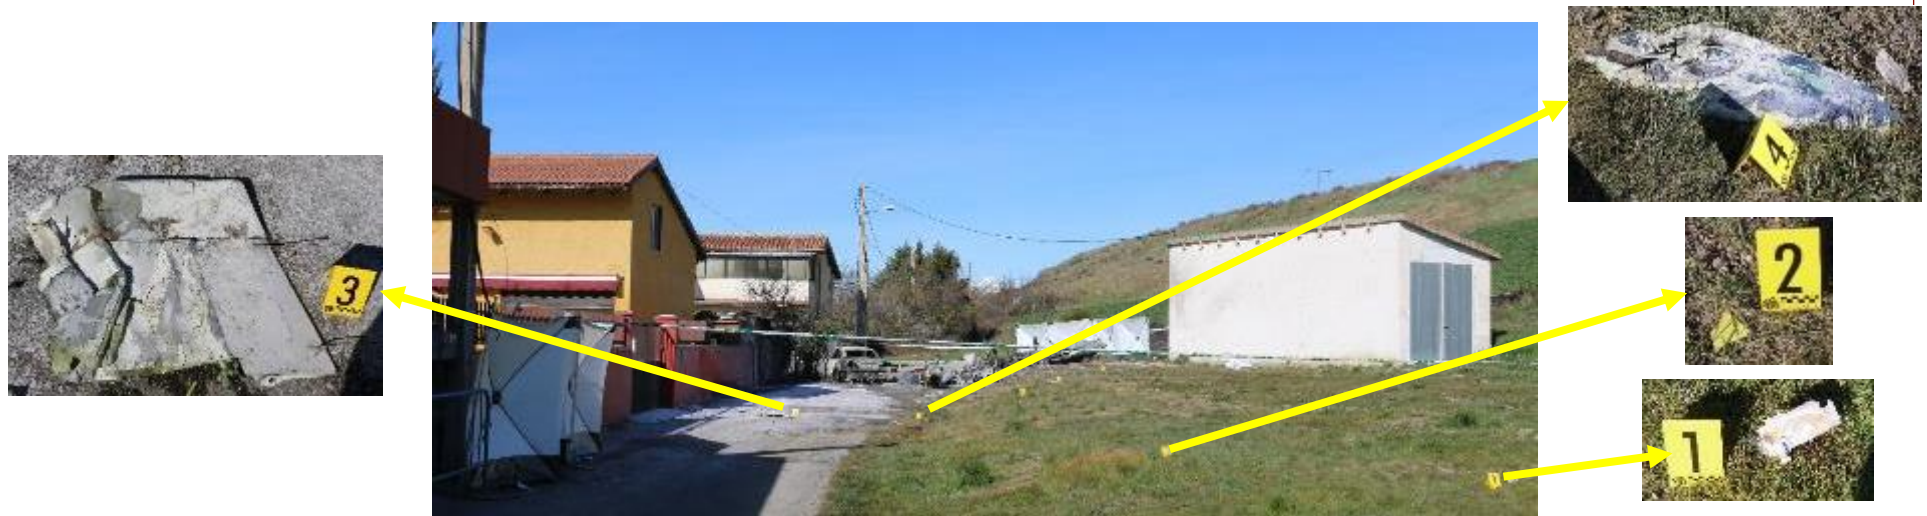
- En primer lugar, se encontraron pequeños trozos de material de la aeronave, denotados como 1 y 2 en la fotografía.
- Posteriormente, se observaba, a la derecha, la deriva trasera del cono de cola (denotado como 4 en la fotografía) y, a la izquierda, la punta del plano izquierdo (denotado como 3 en la fotografía).

Ilustración 4 A la izquierda, la punta del plano izquierdo (número 3) y a la derecha, parte del cono de cola, número 4

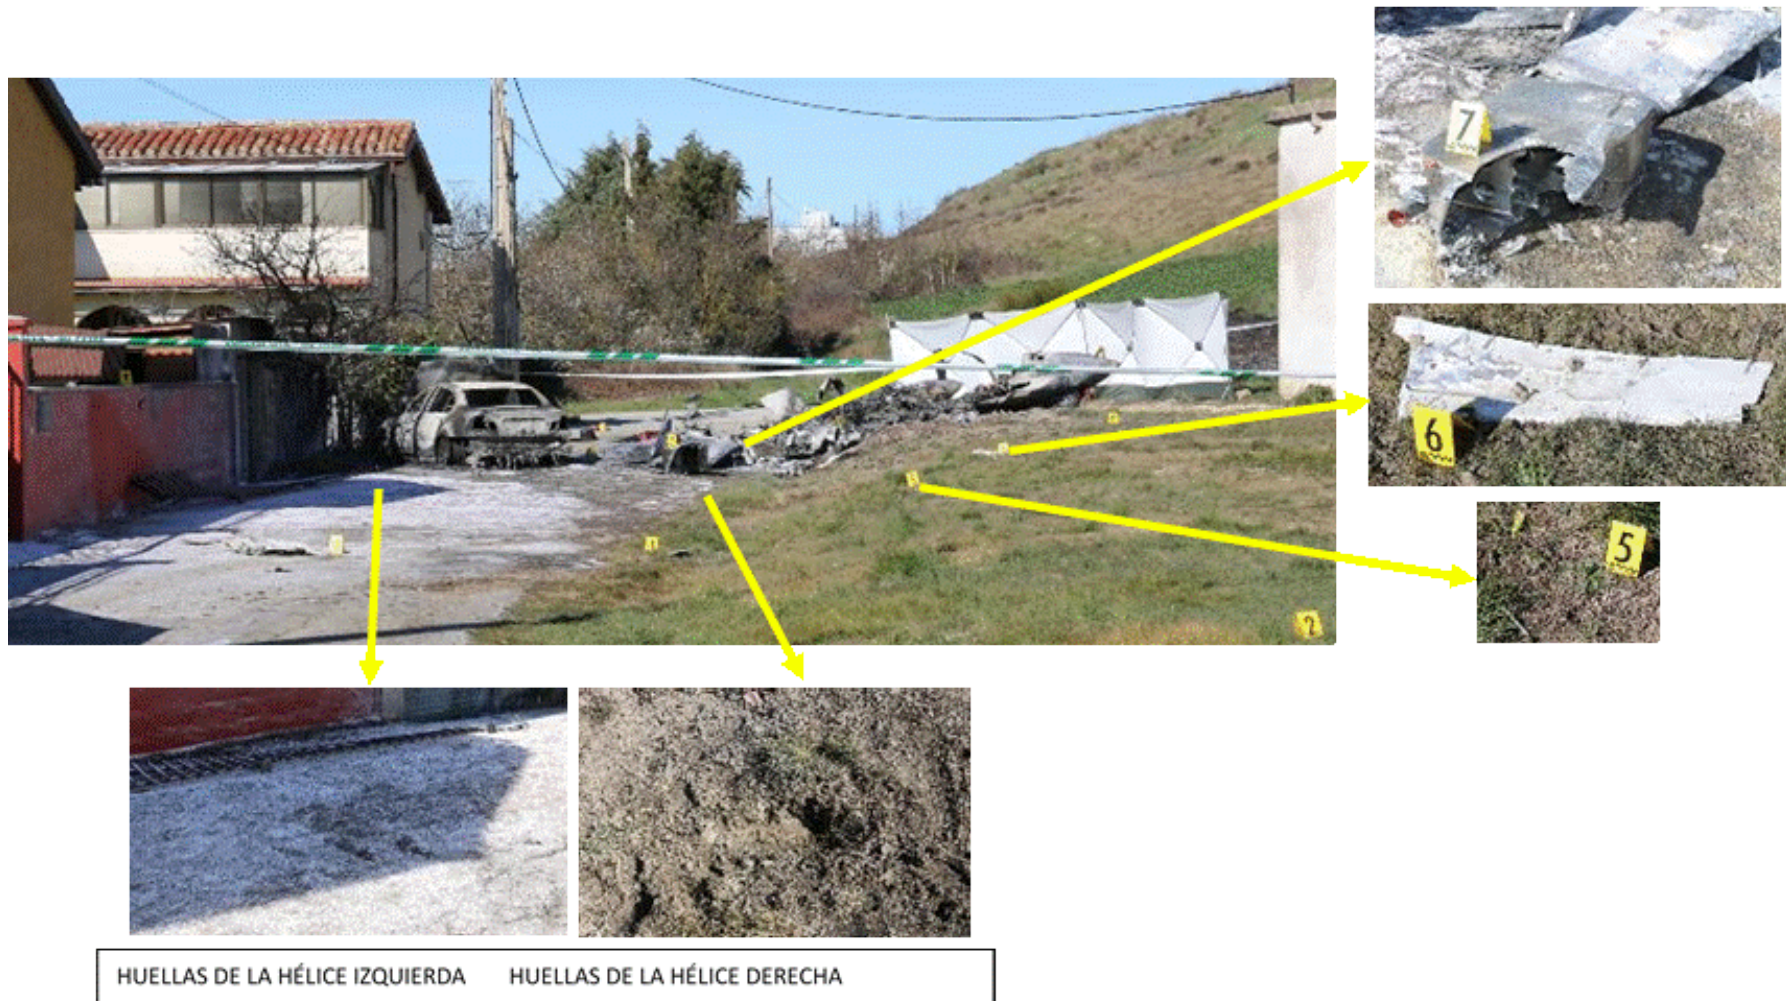
Más adelante, había huellas en el camino de cemento de la hélice izquierda y otras sobre el terreno blando de la hélice derecha. A la derecha se encontraba el timón de profundidad derecho (denotado como 6 en la fotografía). Y finalmente los restos principales de la aeronave.

Ilustración 5: Detalle de las huellas de las hélices y, a la derecha, timón de profundidad derecho (número 6)

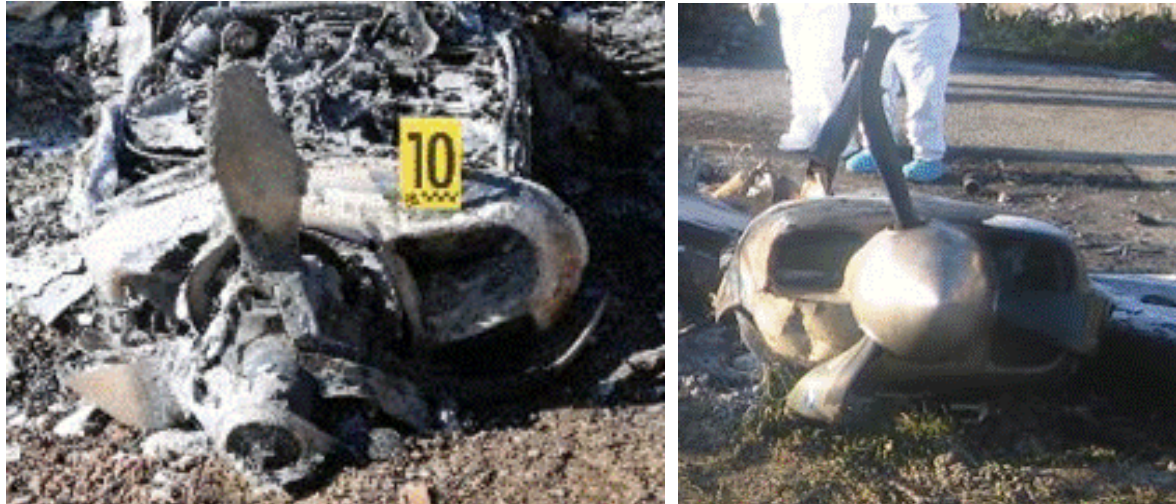
Las palas de la hélice del motor derecho golpearon contra un terreno blando y no se encontraban abanderadas. En el caso del motor izquierdo, por la gran deformación de las palas de la hélice hacia atrás, este estaba proporcionando potencia en el momento del accidente.

Ilustración 6: Fotografías de las palas de la hélice del motor derecho (a la izquierda) y del motor izquierdo (a la derecha)

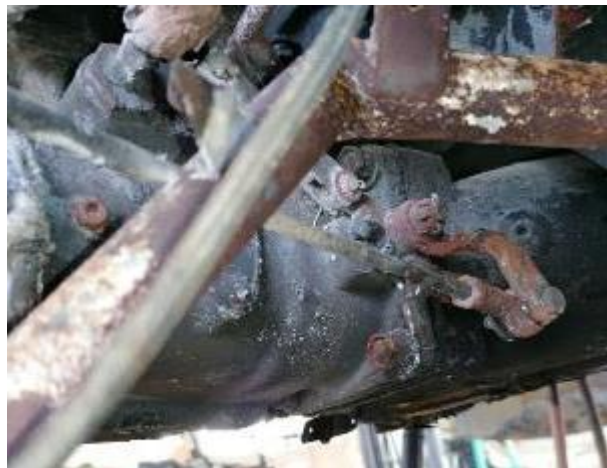
1. Motor derecho

La palanca estaba en posición de máxima potencia:

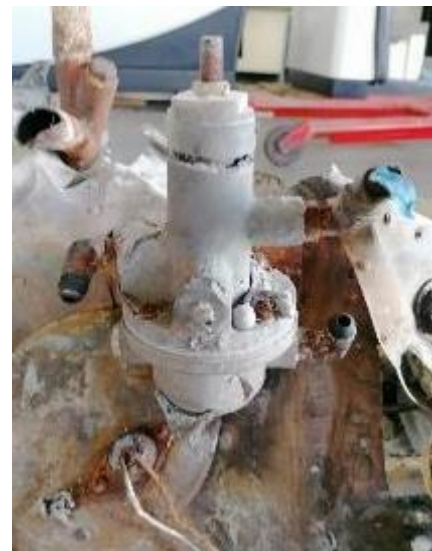
a. Controlador del sistema de turboalimentación automático

En la fotografía de la derecha se muestra el controlador del sistema de turboalimentación del motor derecho. (El S/N del controlador era: 005298). El controlador se encontró partido.

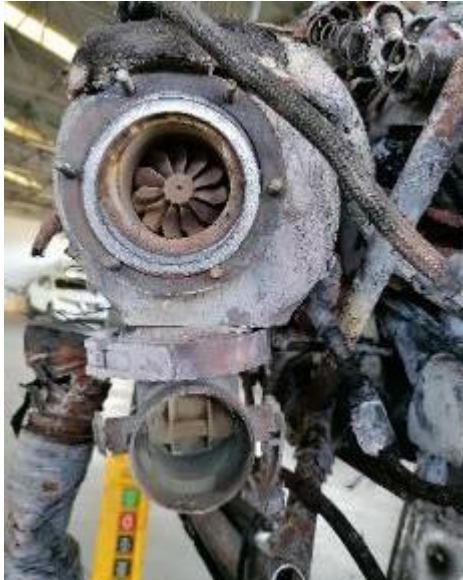
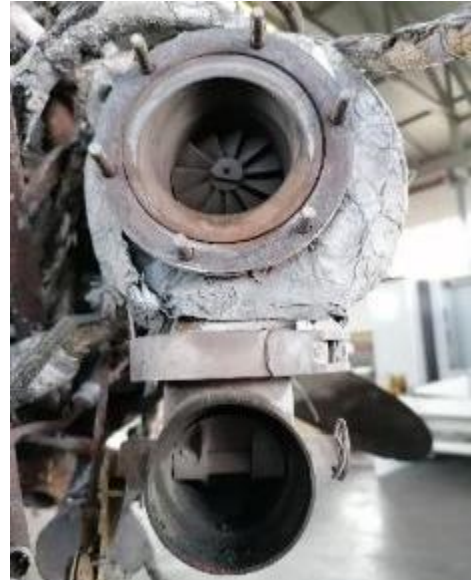
b. Válvulas de descarga del sistema de turboalimentación automático

Ambas válvulas de descarga del turbo del motor derecho se encontraron completamente cerradas.

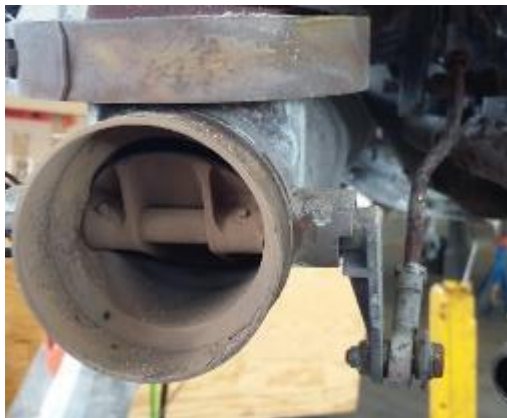
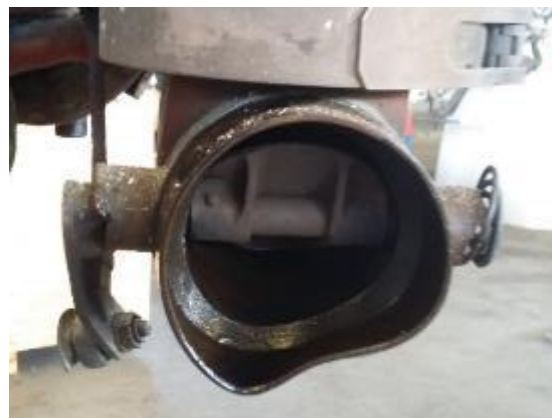
2. Motor izquierdo. Válvulas de descarga del sistema de turboalimentación automático

Ambas válvulas de descarga del turbo del motor izquierdo se encontraron ligeramente abiertas.

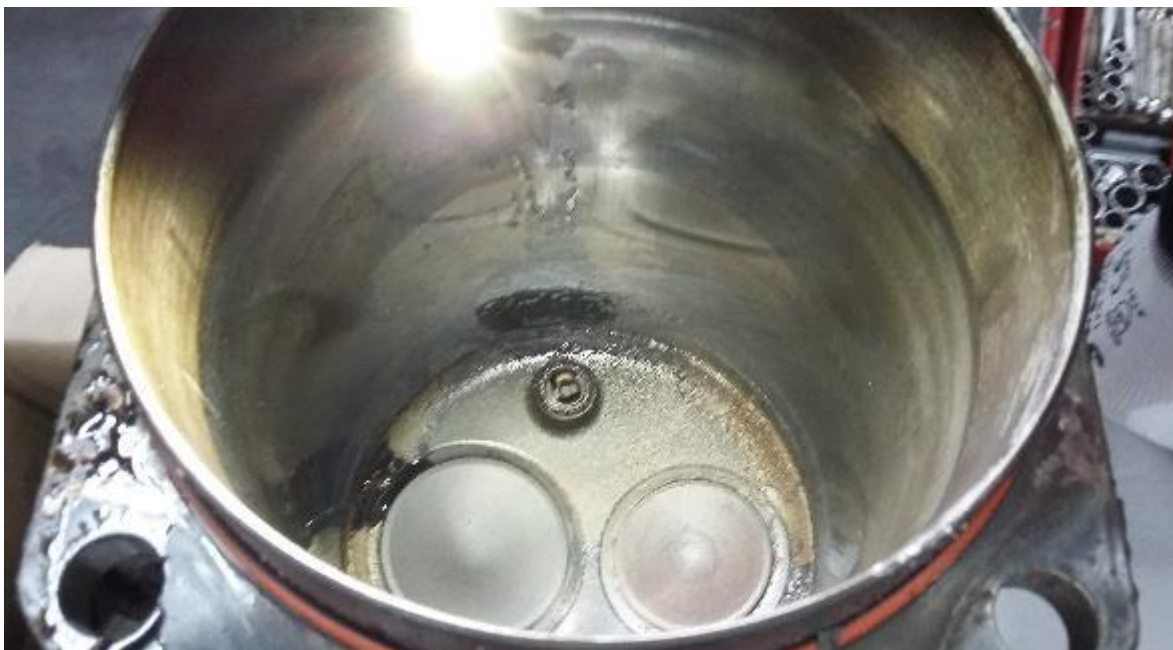
Se desmontaron los cilindros del motor derecho de la aeronave accidentada con el fin de estudiar si existían signos de corrosión en las paredes de los mismos tras el largo periodo de inactividad de la aeronave antes del accidente. No se observó corrosión en las paredes de los mismos. Se adjunta una fotografía donde se aprecia el estado de uno de los cilindros del motor derecho.

Ilustración 8: Interior de uno de los cilindros del motor

- Respecto al estado del motor derecho, debido a los indicios de una falta de preservación o una preservación inadecuada durante el periodo de inactividad de la aeronave, se desmontaron sus cilindros y no se encontró en ellos signos de corrosión.
