## A-012/2022

Accidente ocurrido el día 12 de marzo de 2022 a la aeronave Diamond DA 20, matrícula EC-JOV, en el aeródromo de La Axarquía (Málaga)

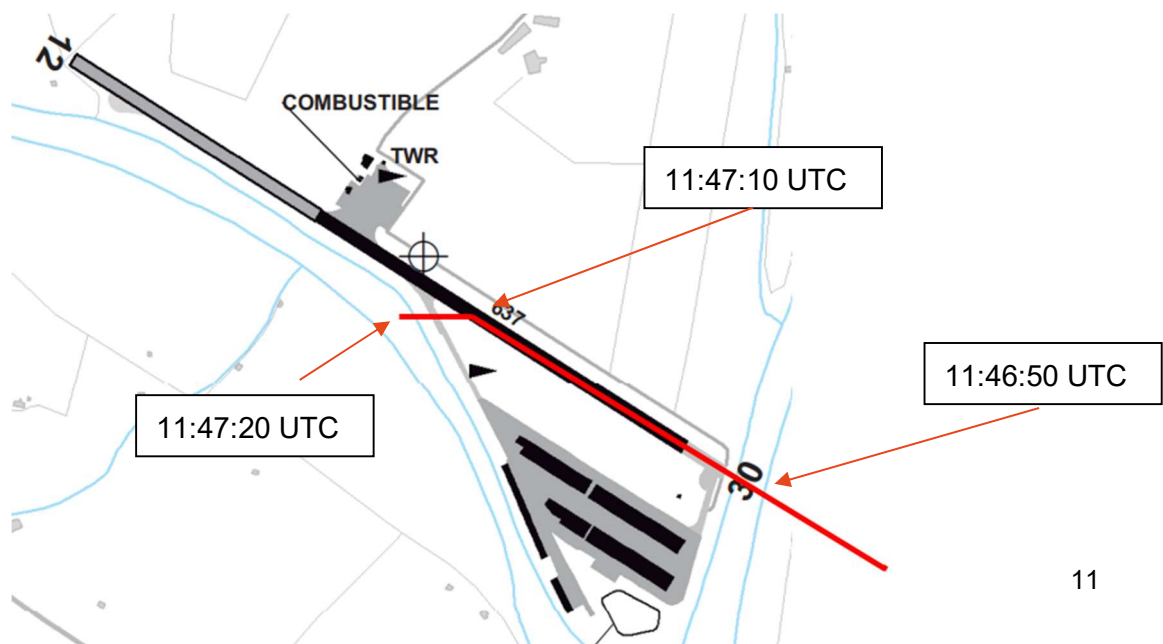
Ilustración 4 Últimas posiciones conocidas de la aeronave

La siguiente imagen representa la posición de la aeronave en los últimos instantes:

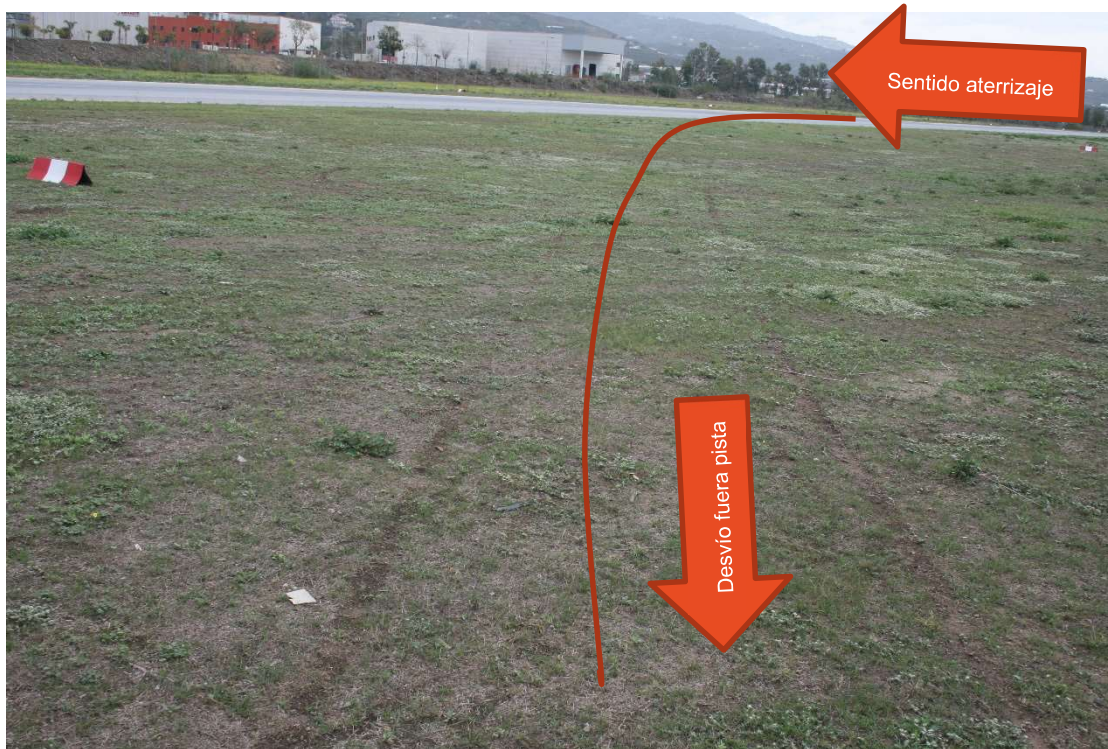
Ilustración 5 Marcas fuera de pista del tren principal

La aeronave realizó el aterrizaje por la cabecera de pista 30. Tras realizar varios rebotes en pista, se desvió a la izquierda del eje de pista y se salió de la misma. La siguiente figura muestra las marcas en el césped del tren de aterrizaje principal, al rodar fuera de la pista.

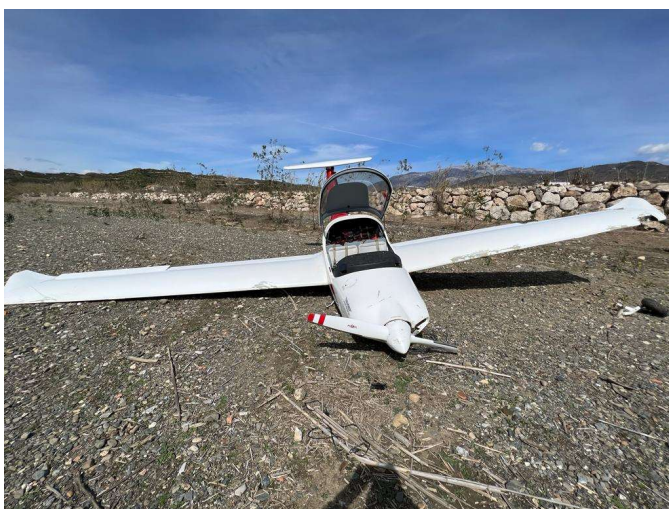
Ilustración 7 Estado final de la aeronave

La aeronave atravesó una calle de rodadura, donde se aprecian marcas de freno, impactó contra una valla metálica y se precipitó al cauce de un río seco desde una altura aproximada de 3 metros.

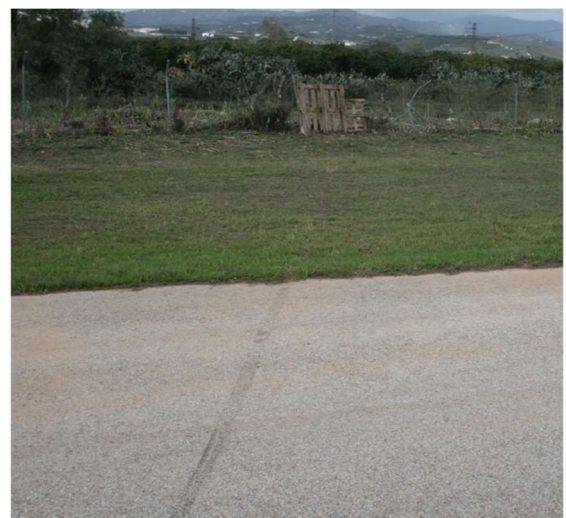
Ilustración 6 Marcas de freno en calle rodadura

Una vez la aeronave se encontraba fuera de pista, rodando a máxima potencia, atravesó una calle de rodadura del aeródromo, aledaña a la valla perimetral, donde se aprecian marcas de freno de los neumáticos del tren principal.

Esto indica que, una vez fuera de pista, el piloto mantuvo máxima potencia y al mismo tiempo aplicó frenos en el último instante antes de impactar con la valla perimetral del aeródromo.

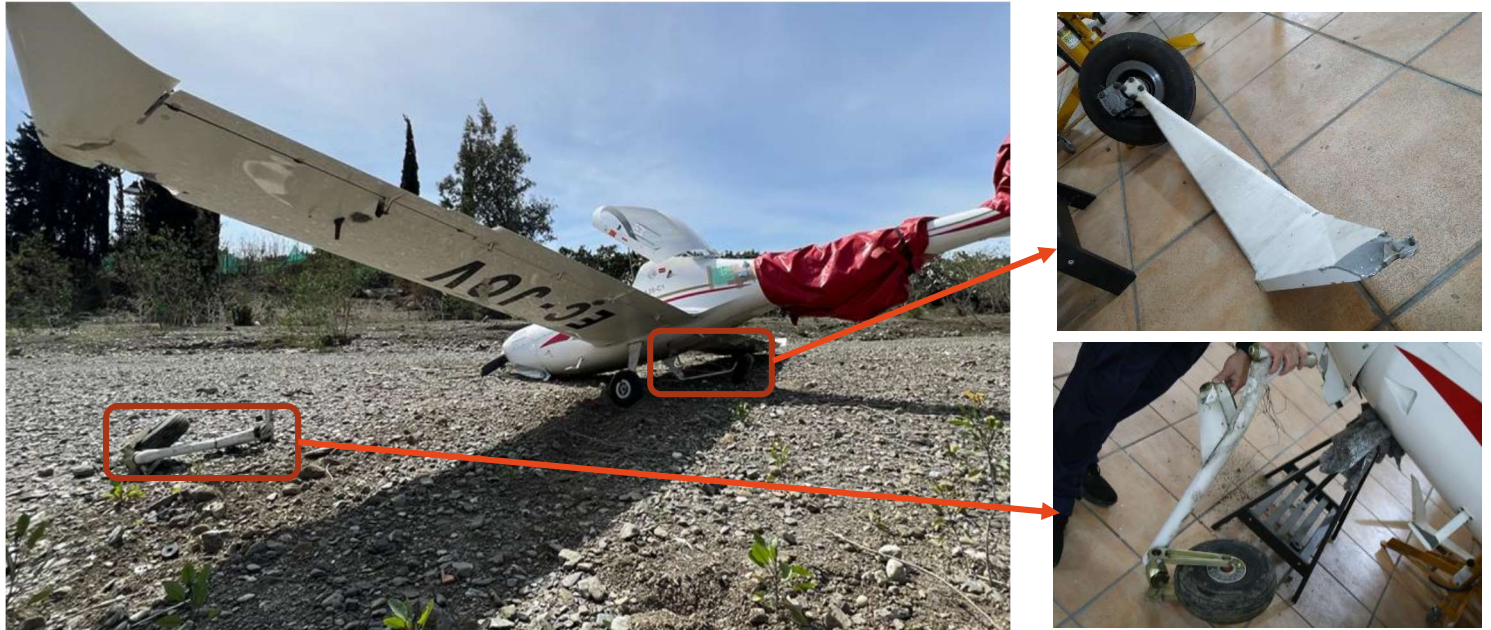
*Ilustración 8 Posición del tren principal derecho y la pata de morro tras el impacto*

El tren principal derecho se fracturó, quedado situado debajo del fuselaje. La pata de morro también se fracturó, desprendiéndose y quedando situada a escasos metros del fuselaje. La siguiente figura muestra la posición de los restos tras el accidente.

El tren principal derecho impactó con una roca situada en la valla perimetral del aeródromo, justo antes de que la aeronave se precipitara al cauce de un río seco. La aeronave se precipitó desde una altura aproximada de 3 metros de altura, y como consecuencia del impacto, el tren principal derecho se fracturó, así como la pata de morro. Debido a que la aeronave tenía máxima potencia aplicada en el momento del impacto, una de las puntas de pala de la hélice resultó igualmente fracturada.

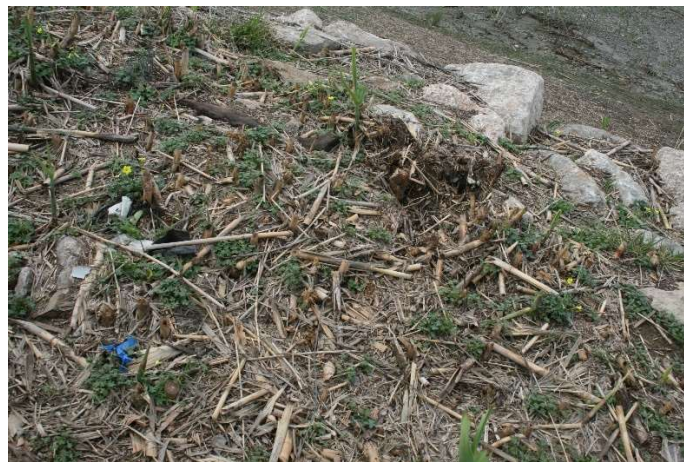
*Ilustración 9 Marca de impacto en la trayectoria del tren principal derecho*

En la zona del impacto con la valla metálica, justo antes del cauce del río seco, se aprecia una marca de impacto con una roca, en la trayectoria del tren principal derecho, tal y como se aprecia en la siguiente imagen:

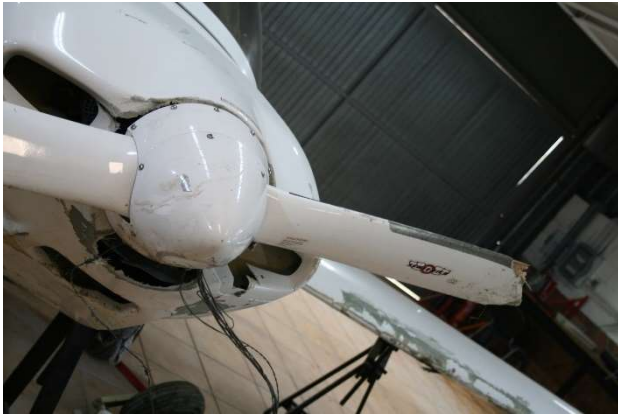
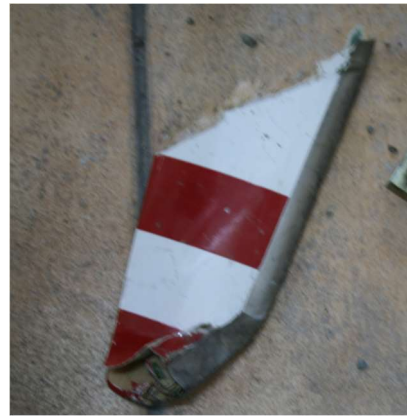
Ilustración 10 Punta de hélice fracturada

Una de las palas de la hélice se fracturó por la punta de hélice, tal y como se aprecia en la siguiente figura.

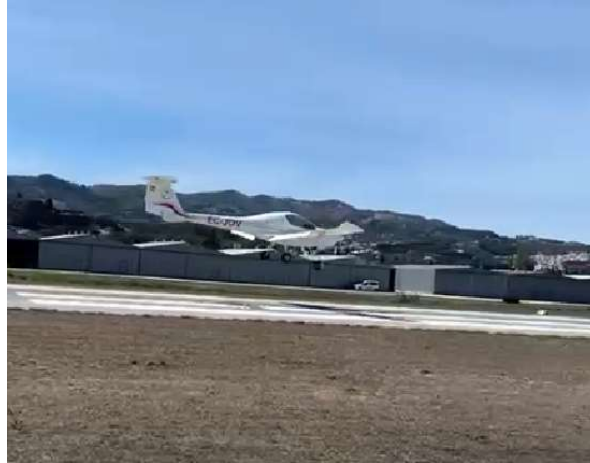
*Ilustración 12 Aeronave sobre el umbral de pista*

En la grabación del video se observa que la aeronave sobrevuela el umbral de pista aproximadamente a una altura de 3 metros, sobrevolando la pista sin llegar a producirse una recogida completa. Posteriormente la aeronave rebota en pista y el instructor de vuelo detiene la grabación, según su declaración, al focalizar su atención en la toma que consideró peligrosa.

De acuerdo con la grabación del instructor de vuelo que se encontraba en la pista, se observa que la aeronave sobrevuela el umbral de pista a una altura de 3 m, sin llegar a producirse una recogida completa de la aeronave. Por lo tanto, la aeronave sobrevuela paralelo a la pista hasta que el piloto corrige picando el morro de la aeronave e impacta sobre la pista rebotando varias veces en ella.

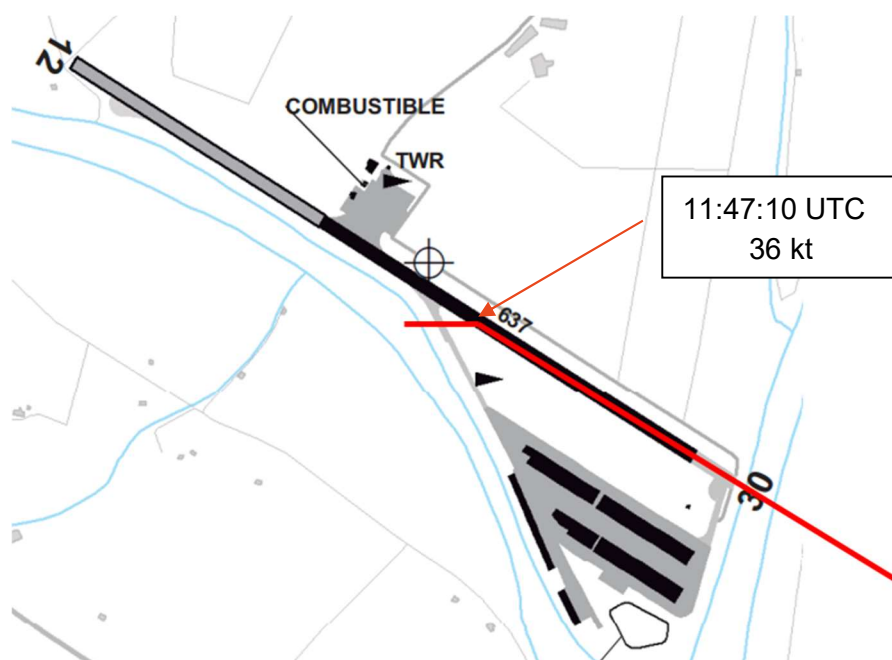
Ilustración 13 Instante en el que se aplica máxima potencia

De acuerdo con los datos de seguimiento de flota, en el momento en que la aeronave se desvía del eje de pista y comienza a salirse de esta (11:47:10 UTC), la velocidad relativa al terreno era de 36 kt. El manual de vuelo de la aeronave indica que la mínima velocidad para frustrar una maniobra de aterrizaje, aplicando máxima potencia, sea de 58 kt.

Por lo tanto, con una velocidad de 36 kt, a pesar de aplicar máxima potencia, la aeronave no se fue inmediatamente al aire, sino que, debido a los efectos de aplicación brusca de potencia, la aeronave se desvió hacia la izquierda, saliéndose de pista e impactando contra la valla perimetral del aeródromo. La aeronave se precipitó al cauce de un río seco aledaño.

El piloto no se fue al aire cuando el avión empezó a rebotar, sino que esperó a que la aeronave perdiera velocidad en los sucesivos rebotes para aplicar máxima potencia. Esta decisión tardía del piloto en aplicar máxima potencia en la aeronave agravó la situación de descontrol ya existente en la aeronave.
