INFORME TÉCNICO

A-012/2023

**Accidente ocurrido a la aeronave
AGUSTA AW139, matrícula EC-LFQ, el
28 de junio de 2023 en Cáceres
(España)**

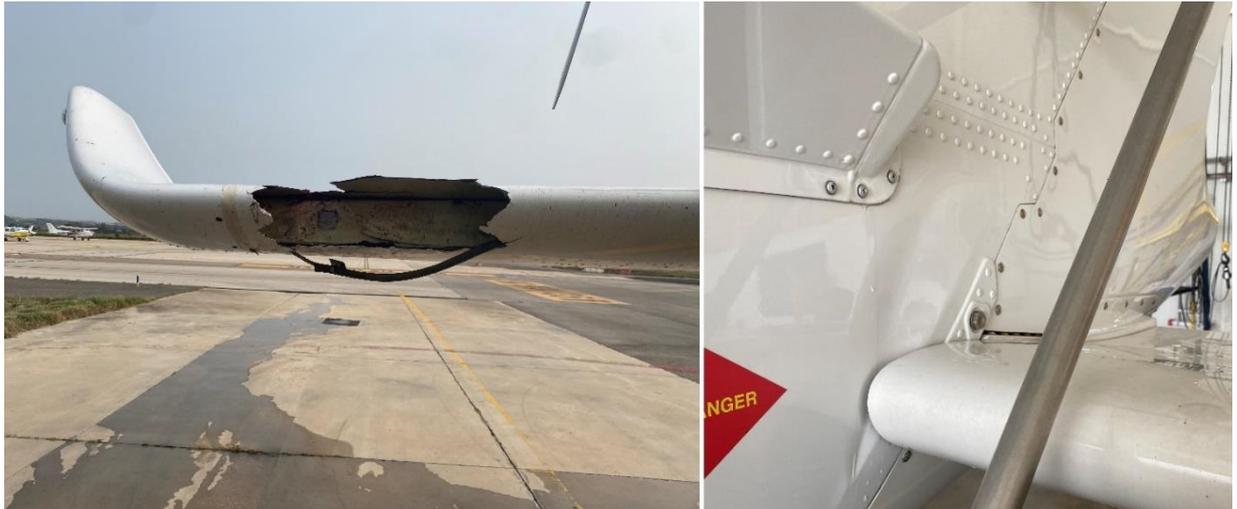
Figura 1. Daños producidos aeronave EC-LFQ

La aeronave había despegado del aeropuerto de Santiago de Compostela a las 15:05 h y realizaba un vuelo de posicionamiento. Durante la fase de ruta, a unas 60 NM del aeropuerto de Badajoz y a 7000 ft ASL, con una velocidad respecto a tierra de 155 kt, la tripulación pudo observar una pareja de aves, realizando la tripulación una maniobra evasiva y logrando esquivar una de ellas. A pesar de la maniobra se produjo el impacto de la otra ave contra la aeronave, que resultó en daños del estabilizador horizontal y parte del fuselaje.

La aeronave sufrió daños que afectaron principalmente a la parte derecha del estabilizador horizontal.

En la Figura 1 pueden observarse los daños en el borde de ataque del estabilizador, así como las deformaciones producidas en el fuselaje debidas al movimiento de este como consecuencia del impacto.

La causa del accidente fue el impacto contra un ave durante la fase de ruta que no pudo ser evitado por la tripulación, produciéndose como consecuencia daños importantes en la aeronave.

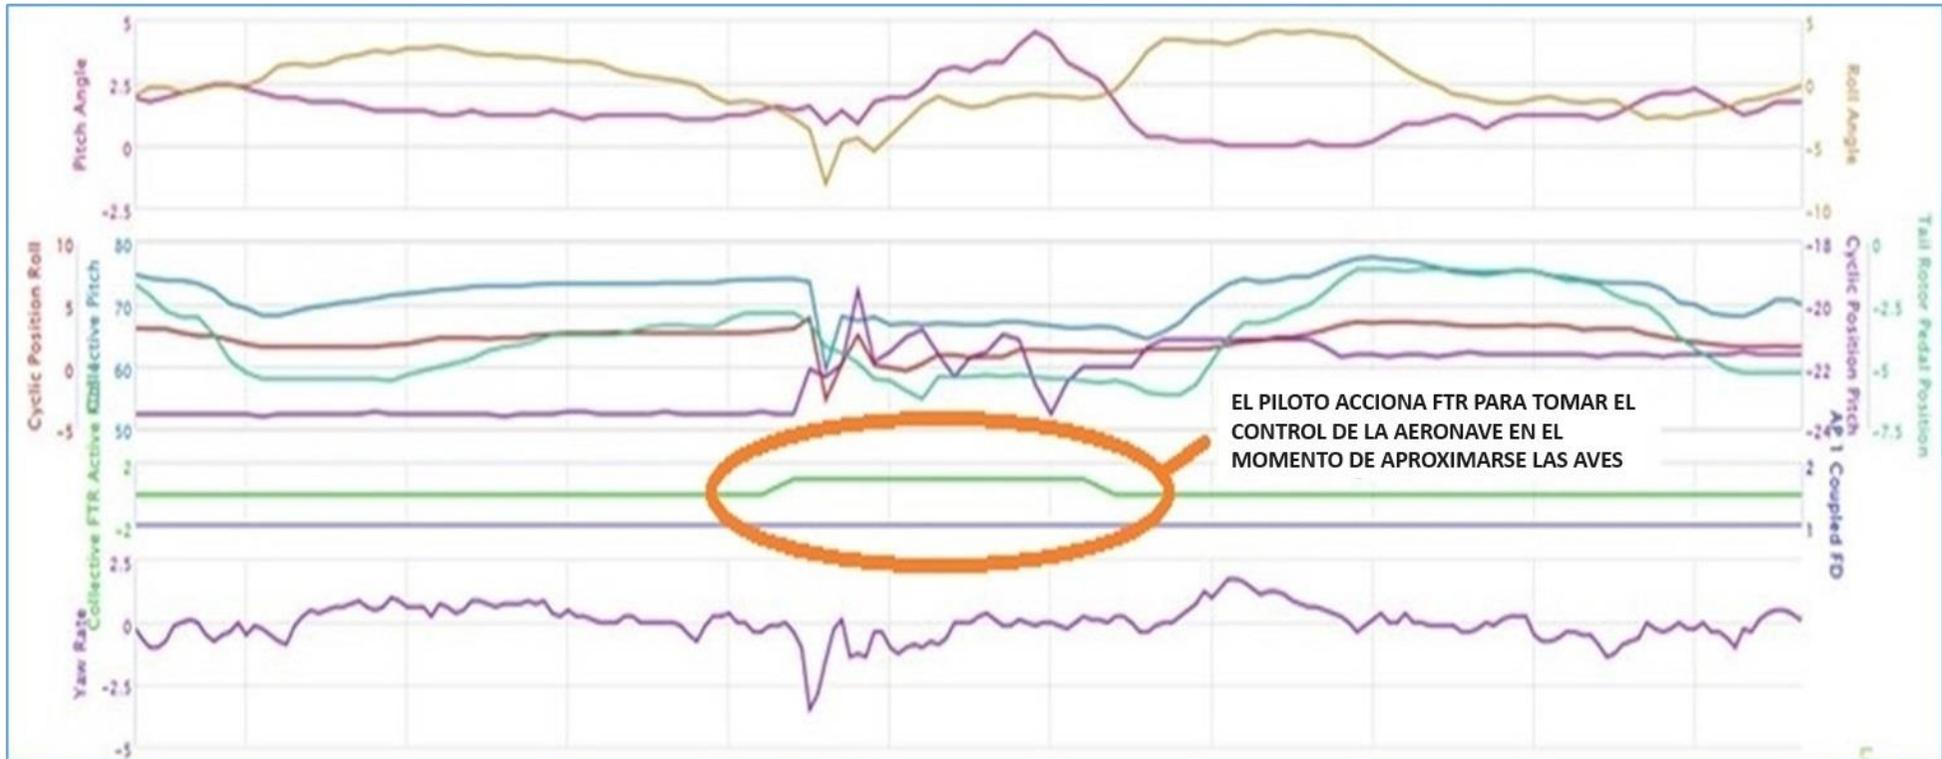
Figura 3. Gráficas de datos FDR

- A las 15:15:12 UTC, volando a una altitud seleccionada de 6976 ft, IAS seleccionada de 130 kt, rumbo 182° y Modo LNAV activado, se activa el FTR (Force Trim Release) para tomar el control manual de la aeronave, realizándose una rápida maniobra evasiva hacia la izquierda y derecha. Esta maniobra se ve reflejada en los parámetros correspondientes a los mandos COLLECTIVE y CYCLIC ROLL, y en los parámetros de actitud ROLL, PITCH y YAW RATE, representados en las gráficas de la Figura 3 (Anexo 1).

La información obtenida del FDR refleja cómo a las 17:15 h, a aproximadamente 7000 ft y con una velocidad indicada de 130 kts, se tomó el control manual de la aeronave, seguido

por un viraje a izquierda y derecha, coincidente esto con lo indicado por la tripulación en relación con el momento en que se distinguió la pareja de aves.
