# Informe técnico

## A-016/2019

Accidente ocurrido el día 10 de abril de 2019, a la aeronave Diamond Aircraft DA 40 D, matrícula G-RKAH, en las proximidades del aeropuerto de Huesca (LEHC).

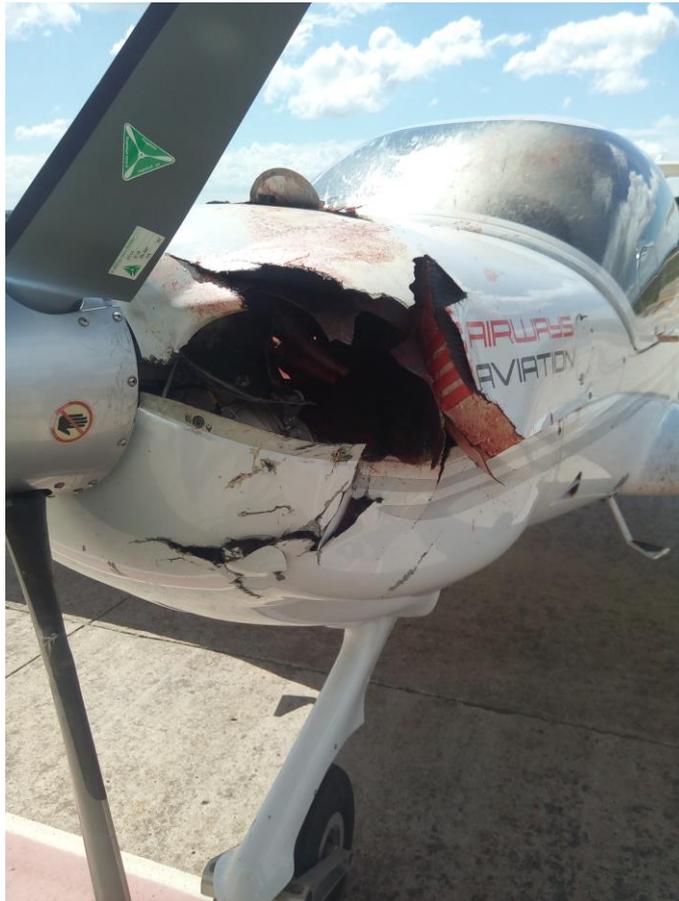
La aeronave resultó con daños en gran parte frontal izquierda del morro.

Durante el transcurso de una de las maniobras que estaban realizando, la aeronave sufrió el impacto de un buitre contra la parte frontal izquierda del morro.

Como consecuencia del impacto con el buitre, la aeronave sufrió daños importantes en la hélice, incluida engranajes, motor y motor motor, accesorios y

la caja de cubierta del (apoyos de radiadores, conexiones).

*Fig. nº 1 Vista frontal del estado de la aeronave*
