## Informe técnico A-016/2020

Accidente ocurrido el día  
9 de junio de 2020, a la aeronave  
Piper PA-28R-200, matrícula  
EC-HLV, en el aeródromo de  
Casarrubios del Monte (Toledo)

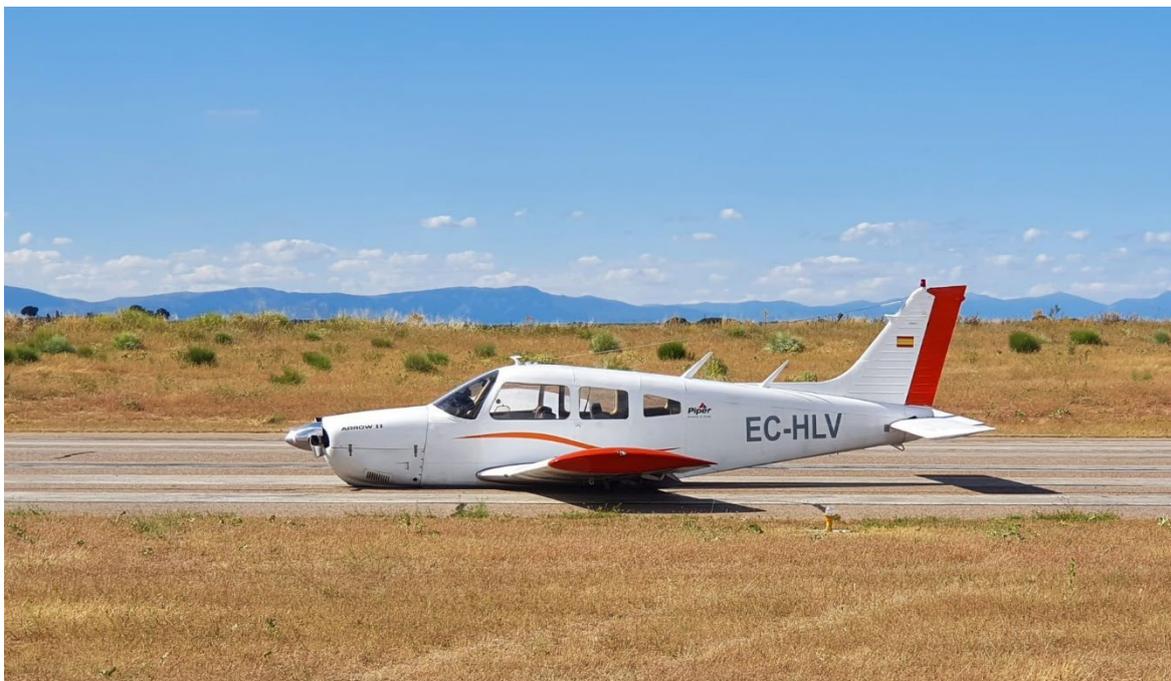
La tripulación resultó ilesa y la aeronave sufrió daños en la hélice, los flaps y la parte inferior del fuselaje.

Fotografía 1. Aeronave siniestrada en el lugar del accidente

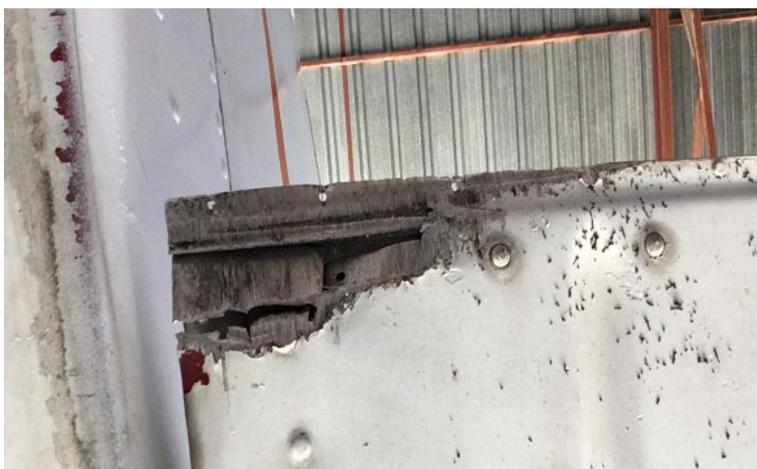
Fotografía 8. Parte inferior del flap derecho

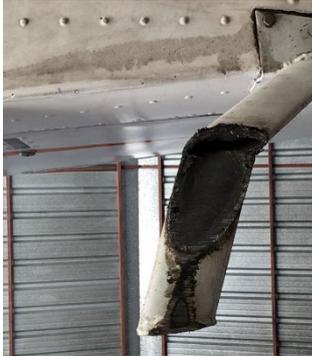
Izq. Fotografía 9. Estribo - Dcha. Fotografía 10. Posición de Flap derecho en el lugar del suceso

Las compuertas del tren principal no estaban rozadas a pesar de haber aterrizado con la parte inferior del fuselaje, posiblemente porque la aeronave se apoyó sobre el estribo de acceso a la cabina, que se encuentra situado en la parte derecha del fuselaje y fue el que estuvo apoyado, sujetando la aeronave durante su deslizamiento sobre la pista como muestra su gran desgaste. El hecho de que tampoco se identificaron daños en la parte inferior izquierda, pudo responder a una toma equilibrada de la aeronave hasta su total detención, en coherencia con los daños apreciados en la compuerta del tren de morro que sí estaba arañada y a los identificados en el punto de anclaje de la aeronave a tierra del empenaje de cola que estaba también rozado en su parte inferior. Estos puntos de apoyo mantuvieron la aeronave ligeramente elevada hasta que el morro cayó en el último momento.

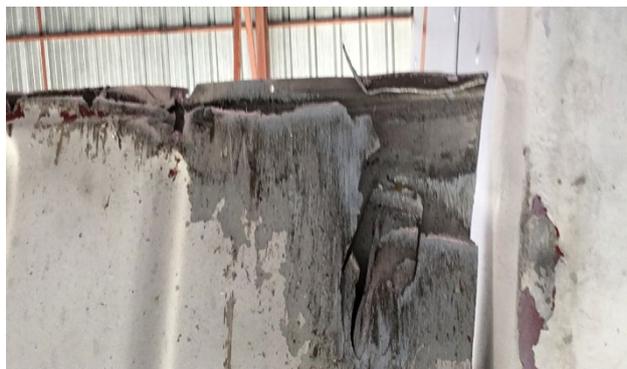
- Plano izquierdo: el flap estaba sin desplegar y tenía rozaduras tanto en la punta como en la parte inferior de su superficie con falta de material, extendiéndose en un tercio del flap desde la zona del encastre del ala. El depósito de combustible del plano izquierdo tenía llena la mitad de su capacidad.

Fotografía 11. Daños en el flap izquierdo

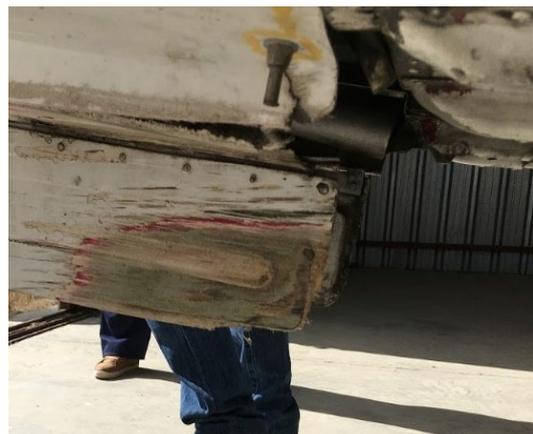
- Tren de aterrizaje principal: ambas patas y sus neumáticos se encontraban en buen estado, las compuertas no mostraban rozaduras a pesar de haber aterrizado sin tren, pero el estribo de acceso a la cabina situado en la parte derecha del fuselaje estaba muy dañado.
- Tren de aterrizaje de morro: las compuertas estaban rozadas, aunque tanto la pata como el neumático no tenían ningún tipo de rozadura.

Fotografía 12. Compuerta de tren de morro

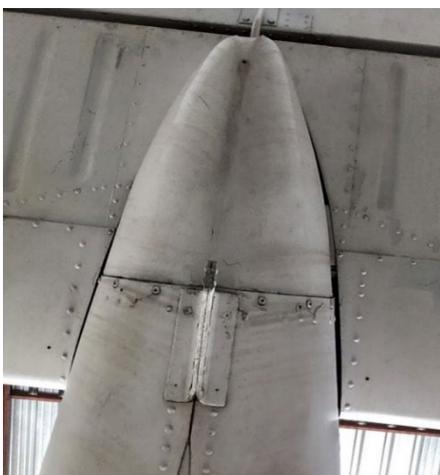
- Empenaje de cola: bajo la cola hay un punto de anclaje de la aeronave a tierra que estaba rozado en su parte inferior.

Fotografía 13. Punto de anclaje dañado

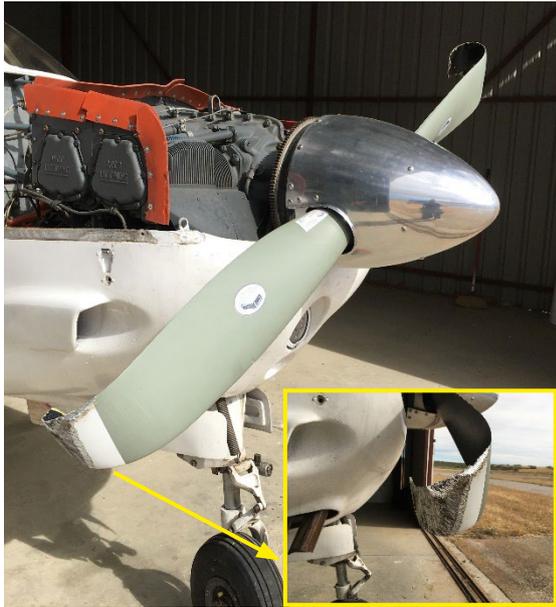
- Hélice: ambas palas dobladas hacia atrás.
- Cabina: el selector de combustible estaba en el depósito derecho. Se comprobó que todas las luces de navegación, *landing* y *anticollision* funcionaban correctamente, así como, se comprobó que el avisador de pérdida se encontraba operativo. La palanca de tren de aterrizaje estaba en la posición "abajo".
- El anemómetro marcaba cero, al igual que el variómetro.
- El altímetro estaba calado con 1017 mbar marcando una elevación de 1950 ft.

Fotografía 14. Hélice dañada

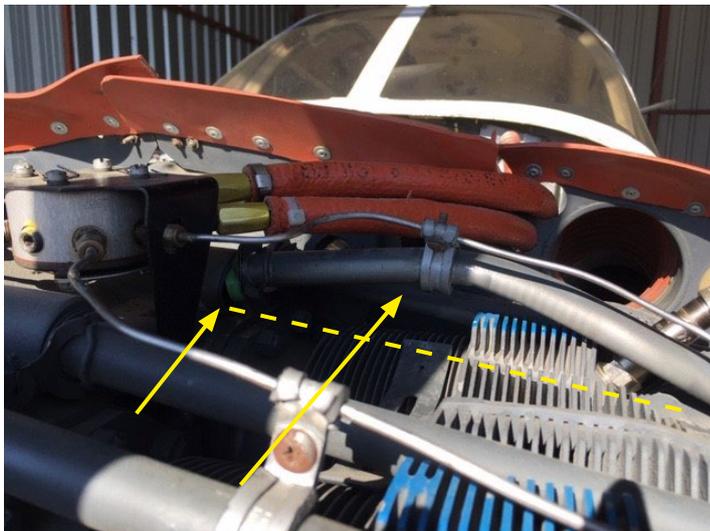
Fotografía 16. Daños en tubo guía de válvula de admisión

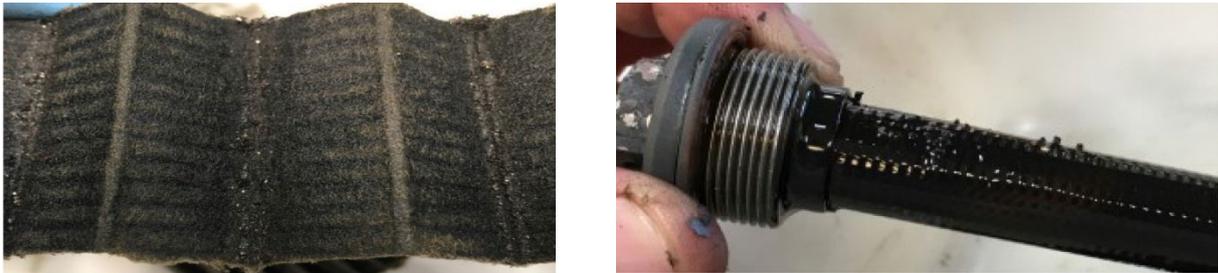
- Sistema de aceite lubricante: el nivel de aceite se encontraba por encima de 6 US quarts. Se drenó tomando una muestra para su análisis posterior. Presentaba un aspecto de color casi negro impropio de nueve horas de funcionamiento. Se desmontaron los filtros de aceite encontrando abundantes partículas metálicas y no metálicas.

Fotografías 17. Presencia de partículas en el interior de los filtros de aceite

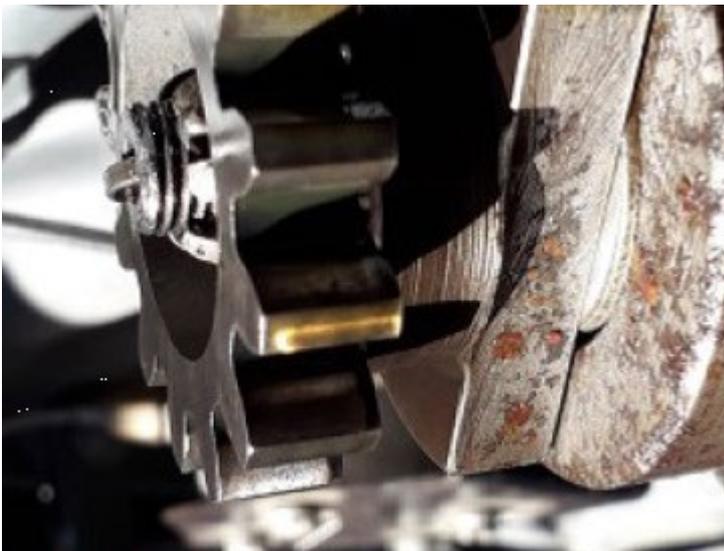
Fotografía 18. Presencia de corrosión en magneto izquierda

Se desmontaron ambas magnetos y en la izquierda se constató que no giraba libremente por la presencia de corrosión severa en la zona de la brida, del *Impulse coupling* y el eje-cojinete, siendo muy difícil moverla con la mano.

Ambas magnetos estaban mal caladas de acuerdo a la placa de motor, además en la izquierda los contactos estaban muy cerrados, el *Impulse coupling* (acoplamiento de impulso) apenas ejercía su función, y la presencia de corrosión severa en la zona de la brida y el eje-cojinete, dificultaban su movimiento, lo que pudo implicar que no funcionara durante el vuelo. Aunque esta magneto estuvo probablemente inoperativa, no se considera que fuera la causa de la pérdida de potencia reportada por los pilotos, ya que el motor podía funcionar adecuadamente con una sola magneto, la del lado derecho que, aunque era convencional (sin acoplamiento de impulso) se encontraba en buenas condiciones. No obstante, todo lo anterior, lo que se pone de manifiesto es el tipo de mantenimiento realizado.

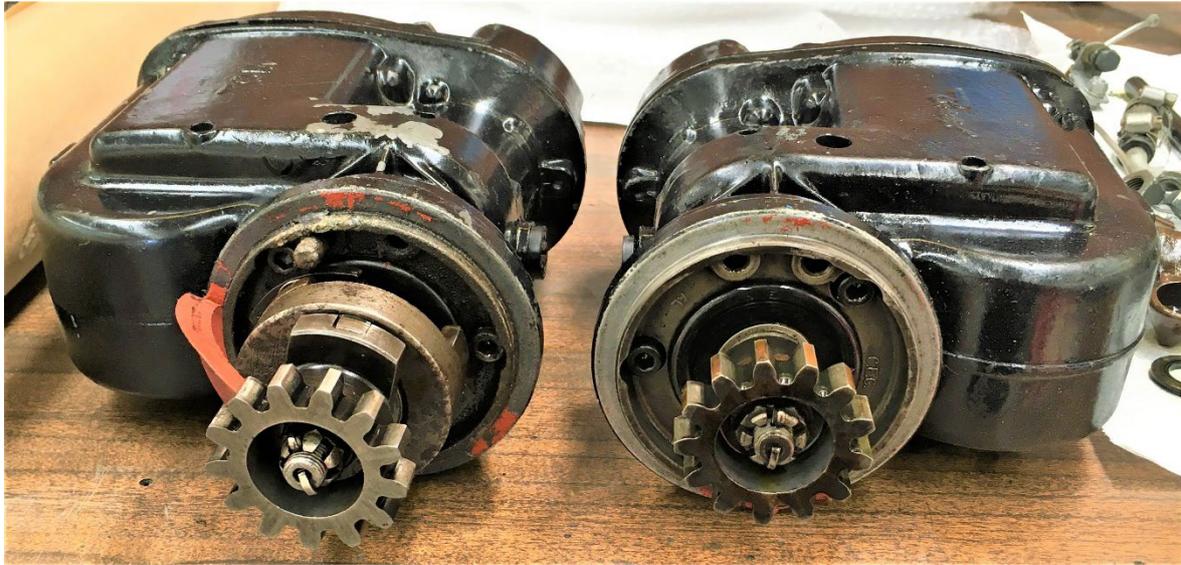
Fotografía 19. Magnetos izquierda y derecha

Al comprobar la apertura de los contactos de magneto ("platinos") el resultado fue en la izquierda de 0,006" y en la derecha 0,016", siendo la requerida según el AMM de 0,016".

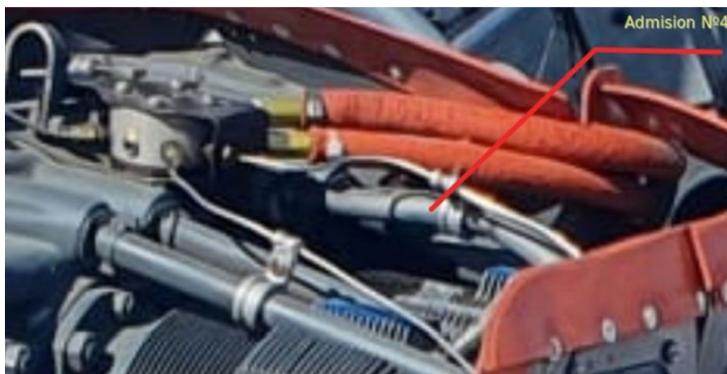
Fotografía 20. Guía válvula de admisión del cilindro nº4

- Al observar que el tubo protector y la varilla empujadora de la válvula de admisión del cilindro nº4 se encontraban deformados unos 10 cm hacia arriba de su posición normal, en la zona central del tubo y que estaba desembocado de su alojamiento en el lado del cárter y suelto el retén de aceite, se decidió desmontar en primer lugar el cilindro nº 4.

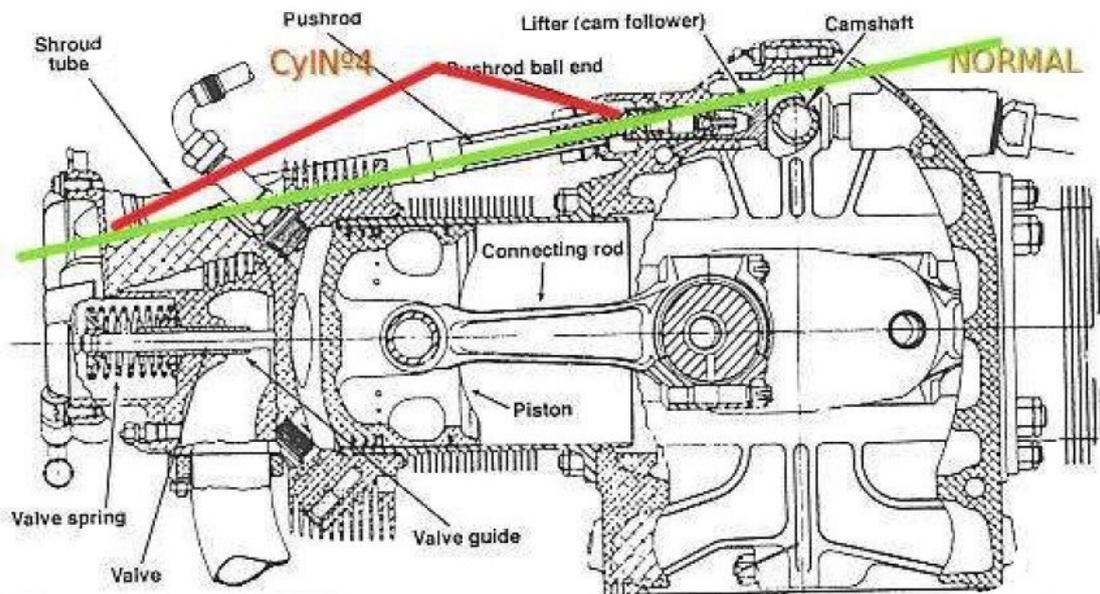
Figura 4. Esquema de la deformación de la guía de la válvula de admisión respecto a su posición normal

Además, según la experiencia del fabricante del motor en el caso de motores con pocas horas o procedente de *overhaul* como el caso del suceso, se puede producir también la deformación del tubo protector y la varilla empujadora si se ha realizado un ajuste inadecuado de las tolerancias tubo-varilla o un mal alineamiento. La investigación lo que puede constatar es la falta de lubricación y la acumulación de contaminantes en el espacio tubo-varilla, ya que dados los daños presentes impedían comprobar si además se produjo un ajuste o alienación defectuosos, aunque no es descartable dado el tipo de mantenimiento poco cuidadoso observado en general.

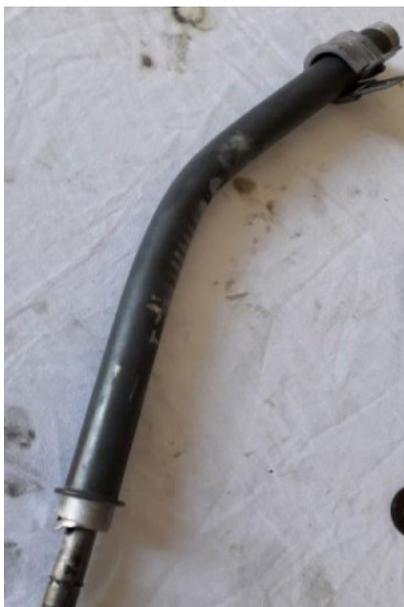
Aunque la válvula de admisión no estaba atascada en su guía ya que se desplazaba, pero no salía, hubo que aplicar fuerza adicional para sacarla, arrastrando un material grisáceo y solidificado del interior de la guía.

Fotografía 21. Guía y varilla interior de admisión del cilindro 4

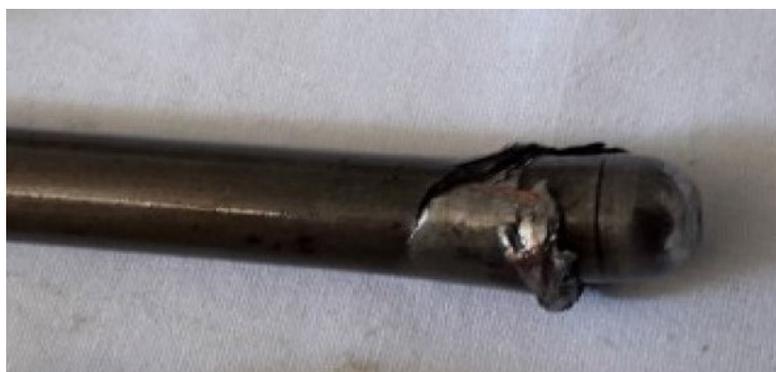
El motor se encontraba sin pérdidas de aceite, por lo que se revisó el posible fallo en el circuito de lubricación en el taqué hidráulico del cilindro nº 4. Se desmontó el cilindro y se observó que la varilla empujadora de la válvula de escape se encontraba dañada, en el extremo *ball-end* de la varilla.

Fotografía 22. Extremo de varilla empujadora

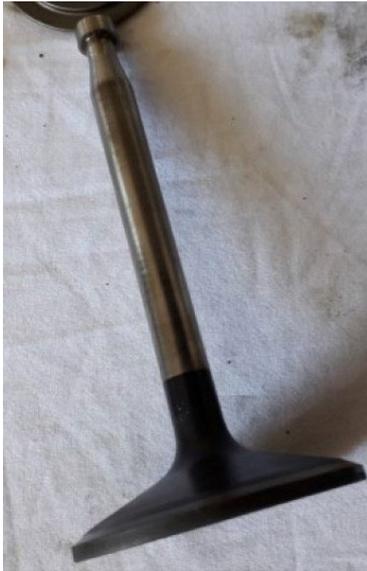
Fotografía 23. Válvula de admisión del cilindro 4

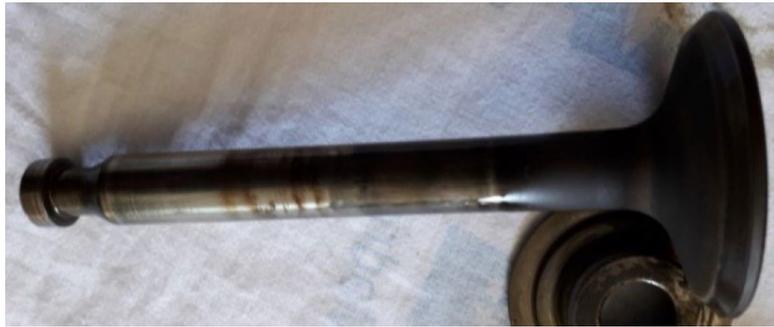
No se apreciaba corrosión ni en el vástago ni en la guía. La válvula de escape se desplazaba adecuadamente y salió sin dificultad de su guía, aunque, sin embargo, esta sí mostraba corrosión superficial y depósitos en el vástago y la guía.

Fotografía 24. Válvula de escape del cilindro 4

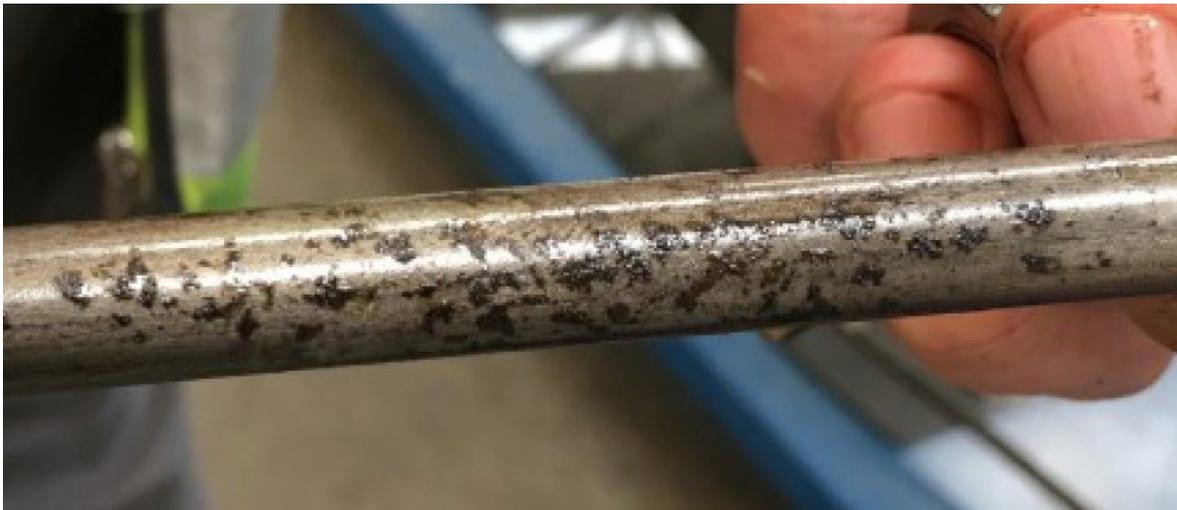
Fotografía 25. Presencia de oxidación en varilla de válvula

- En los cilindros n°1, n°2 y n°3, las válvulas se desplazaban correctamente, las varillas se encontraban rectas, pero con depósitos y oxidación superficial.
- Al desmontar el cárter del aceite y de accesorios, predominaba el color negro del aceite, y se encontraron abundantes partículas de diferentes materiales, así como abundantes lodos en el fondo y rincones.

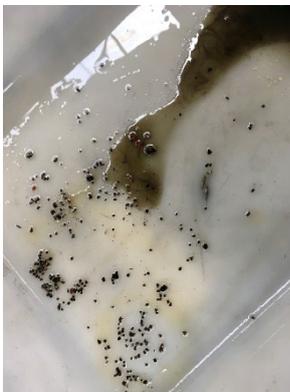
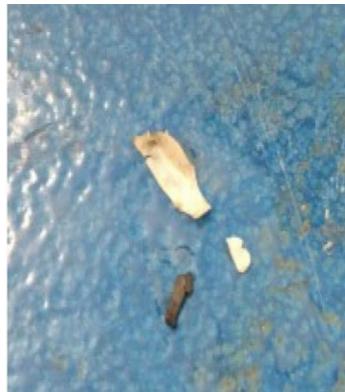
Fotografías 26. Partículas en el aceite del cárter

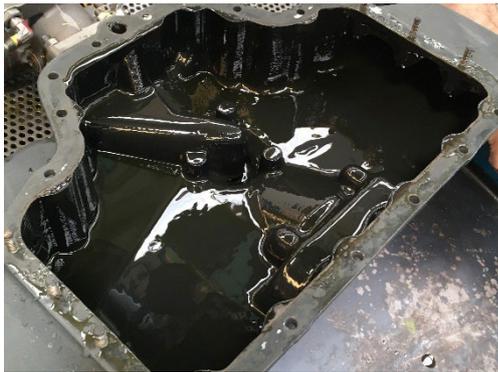
Fotografía 27. Aceite en el cárter

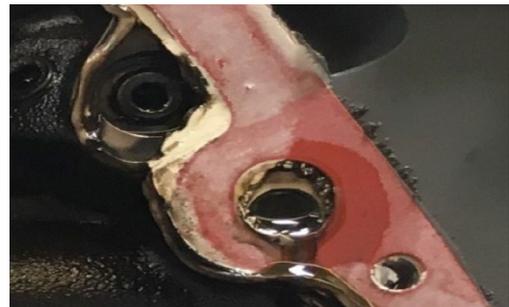
Fotografía 28. Orificios de cárter de accesorios

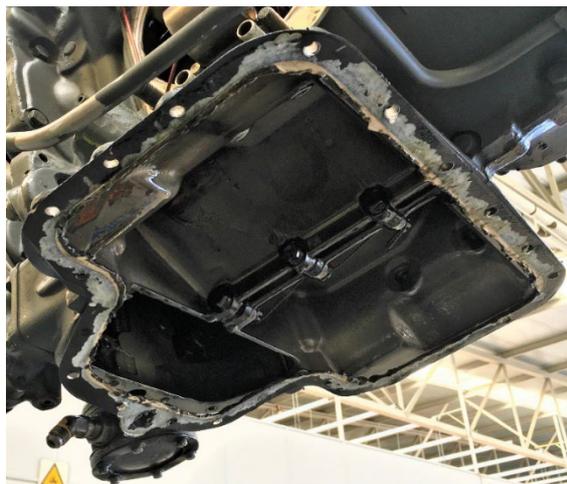
Fotografía 29. Sellador en superficies del cárter

Se observó la aplicación de grandes cantidades de silicona en la unión de los semicárteres y en la tapa de la caja de accesorios, sin limpieza de las cantidades sobrantes; la suciedad de los componentes, la presencia de corrosión, los lodos del fondo del cárter; la fisura en el cárter en la zona inferior del cilindro nº4, en una zona rectificada; la presencia de abundantes partículas contaminantes (algunas de gran tamaño) a lo largo de todo el circuito de lubricación del motor; el color del interior de los semicárteres oscuro, característico del contacto prolongado con aceite usado, que no aparentaban haber sido limpiados recientemente, etc., todo ello lleva a considerar que el mantenimiento del motor era descuidado e inadecuado.

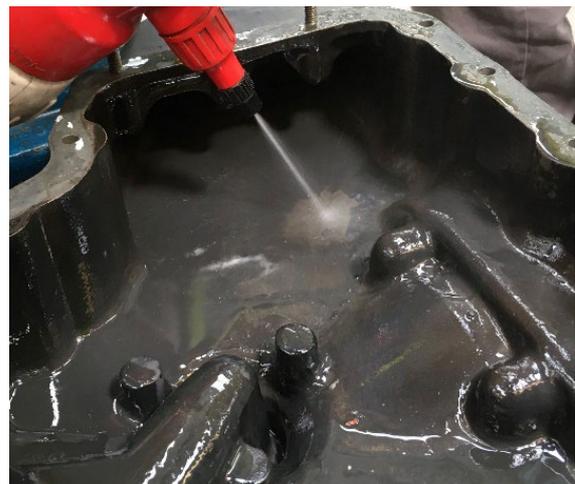
Fotografía 30. Lodos y suciedad en el cárter

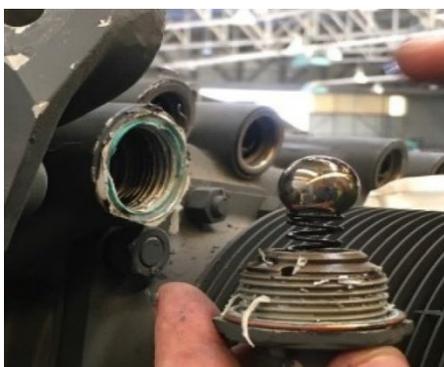
Fotografía 31. Válvula de aceite

- La válvula de regulación de presión de aceite tiene su junta además de varios sellantes deteriorados.
- También se desmontó la bomba de aceite que se encontraba en buen estado.
- Se desmontaron los taqués hidráulicos y no se observó nada determinante.

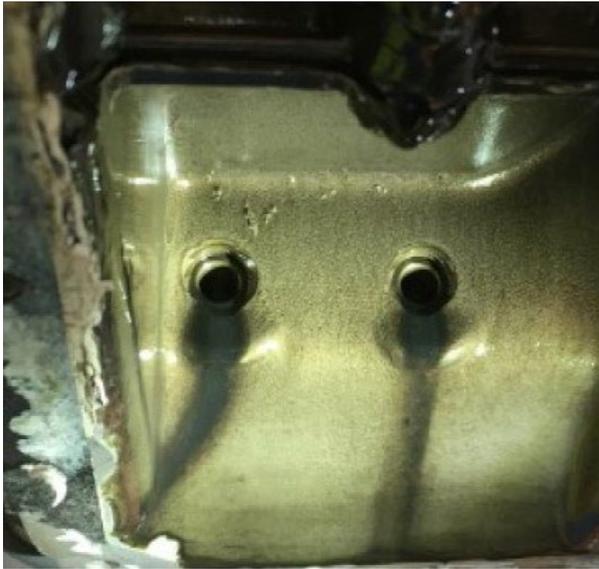
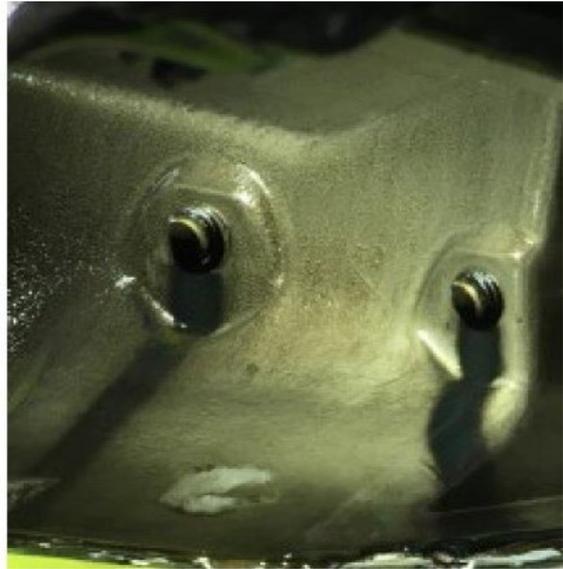
El aceite de retorno de los cilindros al cárter presentaba un aspecto carbonizado.

Fotografías 32. Restos de aceite de retorno al cárter

El aceite de retorno de los cilindros al cárter presentaba un aspecto carbonizado lo que es consistente con que las zonas que debían ser refrigeradas y lubricadas se hayan sobrecalentado, probablemente por las obstrucciones en puntos del circuito de lubricación por acumulación de contaminantes en conductos y pasos estrechos. Si la obstrucción pasa de ser parcial a total, el fallo de los componentes de esas zonas (cilindros, balancines, válvulas...) se produce en pocos segundos. Por otro lado, el aumento de temperatura en esas zonas puede llegar a degradar el aceite, perdiendo progresivamente su capacidad de lubricar y refrigerar correctamente.

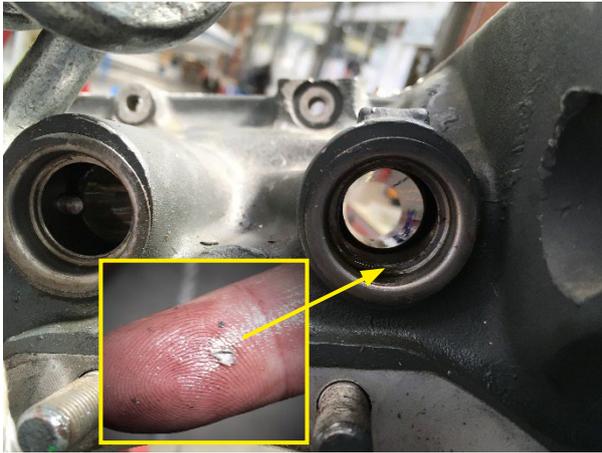
Fotografía 33. Trozo de silicona hallado en alojamiento de seguidor de leva del cilindro 4

- De los conductos de paso de aceite lubricante en los alojamientos de los seguidores de leva del cilindro nº4, salieron trozos de silicona blanca, así como otras partículas contaminantes que bloqueaban los orificios y que se desprendieron al aplicarles aire.
- En las juntas de los semicárteres se apreciaba exceso de silicona de color blanco usada como sellante.

En particular, se constató la obstrucción del orificio de lubricación del alojamiento de la válvula donde se encontró una partícula de silicona de gran tamaño, que impedía el paso de aceite, lo que es congruente con que, aunque el tubo protector estuviera desembocado de su conexión con el lado del cárter y estuviera suelto el retén de aceite, no hubiera derrames de aceite, ya que no llegaba a la zona. El fallo provocó una pérdida de potencia notable en coherencia con la declaración de los pilotos, pero sin pérdida de presión o fuga de aceite lubricante.

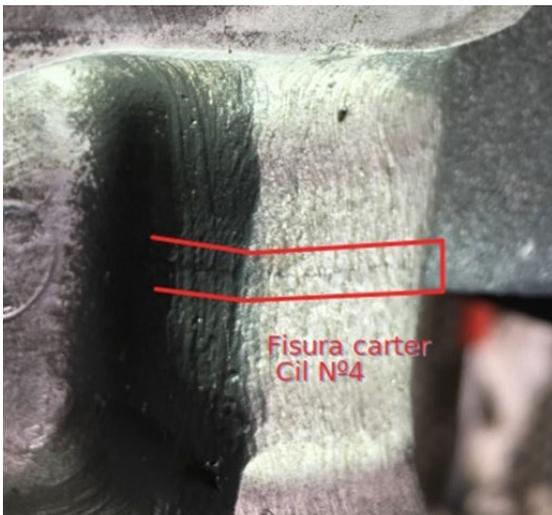
Fotografía 35. Fisura en cárter cilindro nº 4

- También se encontró una fisura en el cárter en la zona inferior del cilindro nº4.

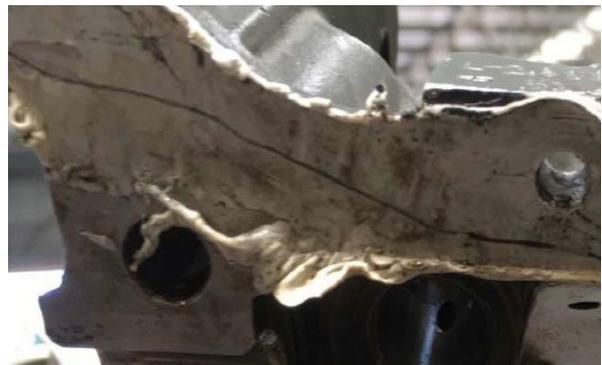
Fotografía 34. Silicona en junta de semicárter

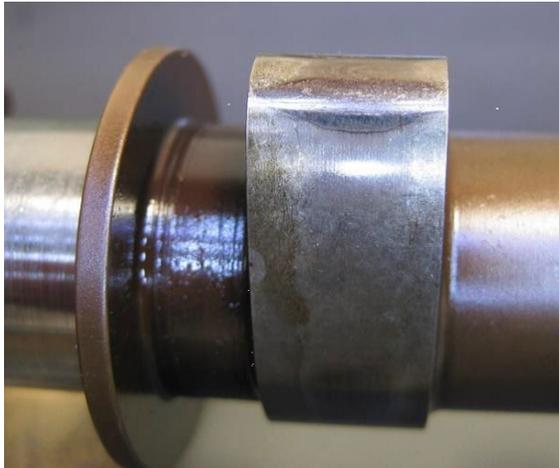
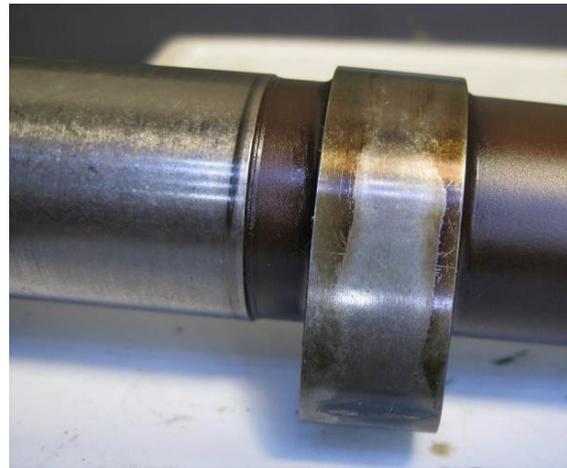
Fotografías 36. Desgaste de levas

- El árbol de levas mostraba desgaste en las puntas de las levas no apto para el servicio.
- El análisis del aceite lubricante del motor ha puesto de manifiesto su estado de degradación y contaminación con partículas de diversas naturalezas cuyo uso se considera peligroso para la operación del motor, incongruente con el número de horas de funcionamiento documentado de nueve horas.

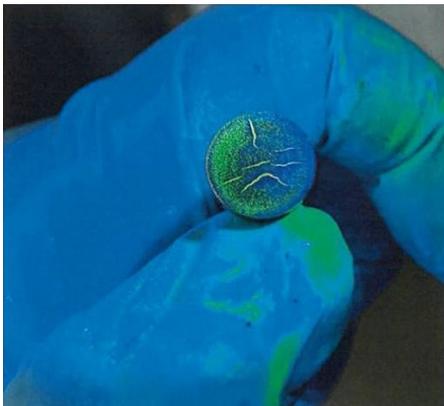
Fotografía 37. Defectos encontrados en el émbolo n/p 61544 por NDT

- Se desmontó el engranaje del cigüeñal identificando daños en el tornillo que podría indicar que no fue sustituido en el último *overhaul*.
- El árbol de levas mostraba un desgaste en las puntas de las levas que le hacen no apto para el servicio.
- Las ocho varillas empujadoras de distribución y sus ocho tubos, tres de los tubos eran de un n/p diferente al requerido según el IPC del fabricante del motor para ese modelo.
- El propietario requirió a un centro con aprobación EASA Parte 145, un informe previo a la reparación del motor donde se identificó tras una inspección NDT que el émbolo de la bomba de combustible n/p: 61544 era no aceptable.

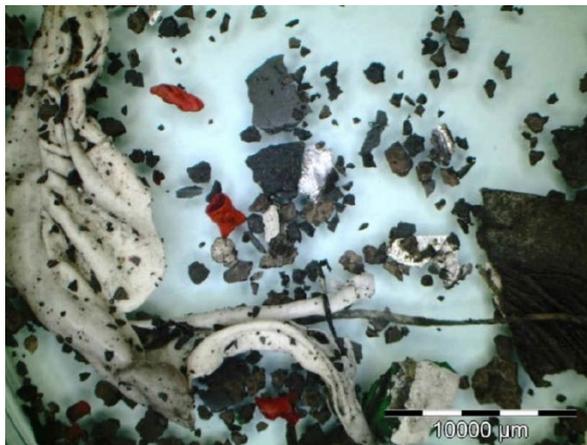
2. Análisis de partículas mediante SEM-EDS<sup>3</sup> (microscopio estereoscópico): la muestra estaba compuesta por una gran cantidad de partículas de diferentes tamaños, colores y morfologías procedentes del aceite del cárter y depositadas sobre las diferentes oquedades de los semicárteres. Se encontraron partículas muy grandes de color blanco, blandas y flexibles, así como otras de aspecto polimérico/orgánico de

Fotografía 38. Muestra de partículas

diferentes colores: gris-marrón, negras, gris oscuras, blancas, naranjas y verdes. La muestra también incluía alguna fibra o hilo, un papel de fieltro manchado de negro y partículas de aspecto metálico, brillantes y de tamaño grande.
