CIAIAC

Informe técnico A-018/2020

Accidente ocurrido el día 20 de junio de 2020, a la aeronave TECNAM P2002-JF, matrícula EC-MOH, operada por FlyBai, en el aeropuerto de Burgos

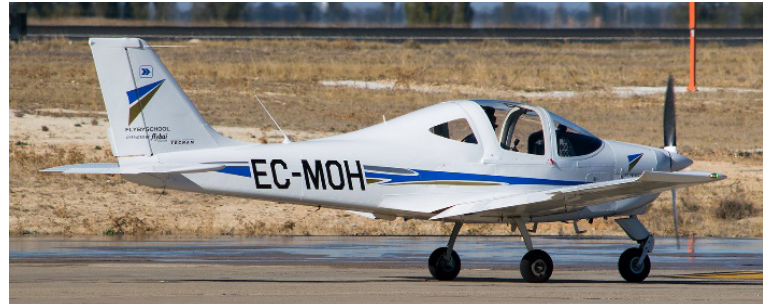
Figura 1. Fotografía de la aeronave

Como consecuencia del desprendimiento de la pata del tren de aterrizaje el plano bajó hasta contactar con la pista. El instructor aseguró el motor, notificó por radio que la aeronave estaba inmovilizada en la pista de vuelo y ordenó la evacuación de la aeronave.

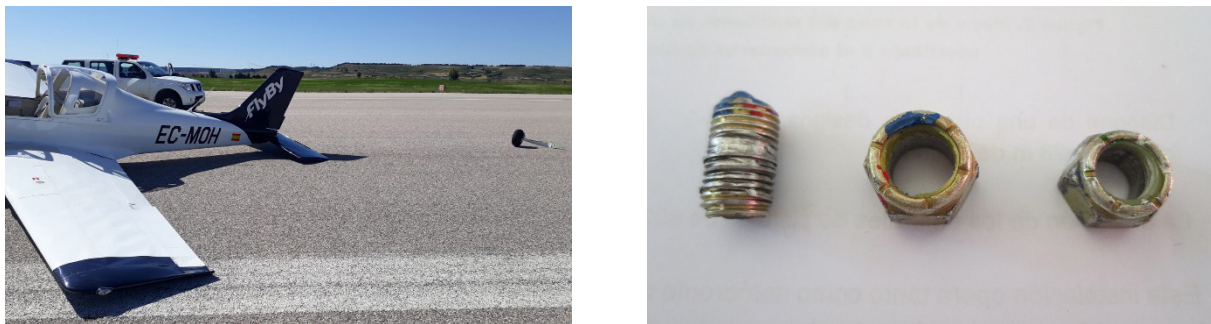
La aeronave quedó detenida dentro de la pista, a la altura de la calle de rodaje C, próxima a su lateral izquierdo (según el sentido de aterrizaje), a una distancia de unos 800 m de la cabecera de la pista 22.

Figura 4. Fotografías de la aeronave en la pista y del fragmento del tornillo y tuercas encontradas en la pista

El tren principal izquierdo se había desprendido, y se encontraba sobre la pista a escasos metros por detrás de la aeronave (ver figura 4).

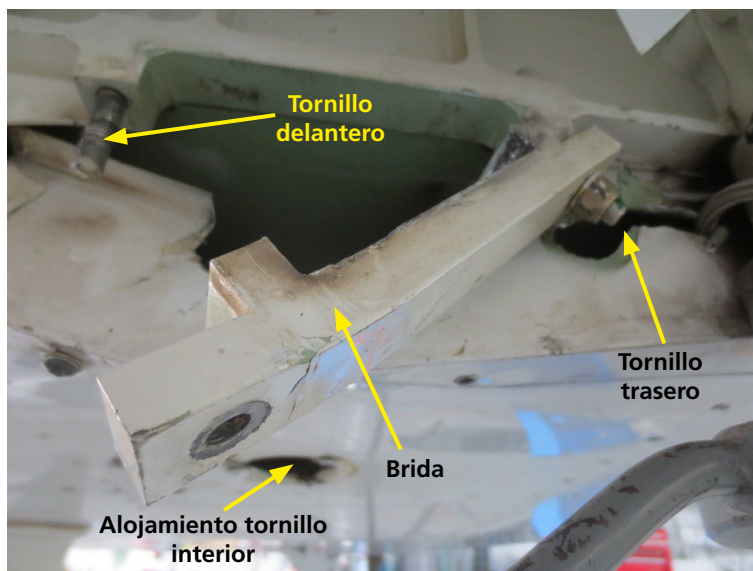
Figura 5. Fotografía de los puntos de sujeción del tren principal izquierdo

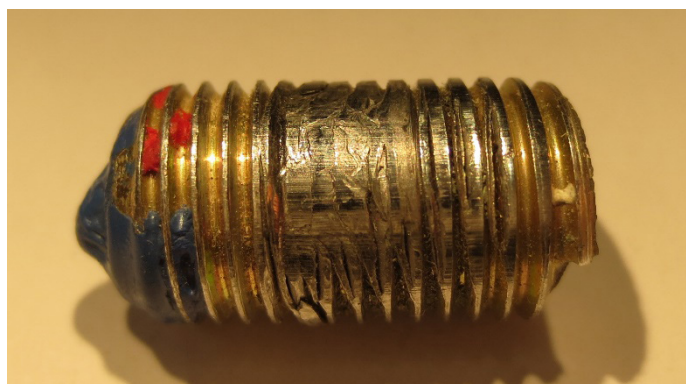
El tornillo se había fracturado a la altura del primer hilo de rosca, es decir, en la zona en la que termina la caña y comienza la zona roscada.

Entre los hilos nº 10 y 12 había un fragmento de hilo de rosca de la tuerca, correspondiente a unas dos revoluciones de hélice, que se encontraba suelto.

En el extremo del tornillo había restos de dos tipos diferentes de masilla de seguridad -utilizada para detectar fácilmente si una tuerca se ha aflojado- de colores rojo y azul. La roja probablemente es la aplicada por Tecnam en la fabricación de la aeronave, ya que utilizan ese color. La azul corresponde a una aplicación posterior, posiblemente realizada tras varios procesos de reapriete de la tuerca.

Figura 7. Fotografía del fragmento cizallado del tornillo interior (MS200006-27)

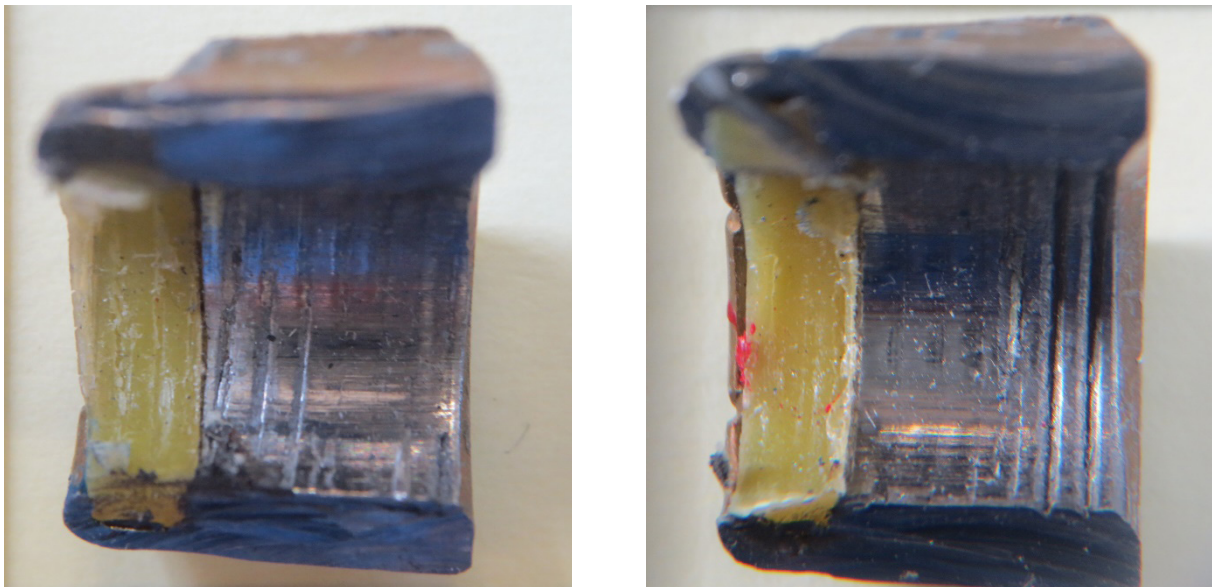
Se cortó la tuerca longitudinalmente, obteniendo dos mitades "A" y "B" (ver figura 8), para poder observar los hilos de rosca frontalmente.

Al observar la superficie interior de la mitad "A" de la tuerca con una lupa binocular, se constató que los cuatro hilos de rosca más próximos a la cara de apoyo de la tuerca habían sido cizallados completamente, mientras que los tres más alejados de la cara de asiento conservaban una pequeña parte de su altura. Había multitud de marcas longitudinales, paralelas al eje del tornillo. No se apreció nada anormal en el fondo de rosca.

Figura 8. Fotografías de la tuerca del tornillo interior AN-365-624A, mitad "A" (izquierda) y mitad "B" (derecha)

La mitad "B" también había sufrido la cizalladura de los cuatro hilos de rosca más próximos a la cara exterior de la tuerca. En cambio, los tres hilos restantes, que son los más próximos a la cara de asiento, conservaban aproximadamente la mitad de su altura. Se apreció la presencia de multitud de marcas longitudinales, paralelas al eje del tornillo.

Por el contrario, el examen de la tuerca del tornillo interior (AN365-624A) permitió constatar que la cizalladura de los hilos de rosca se produjo por un mecanismo de carga axial, sin que se observara ninguna evidencia de daño previo por sobreapriete. Es cierto

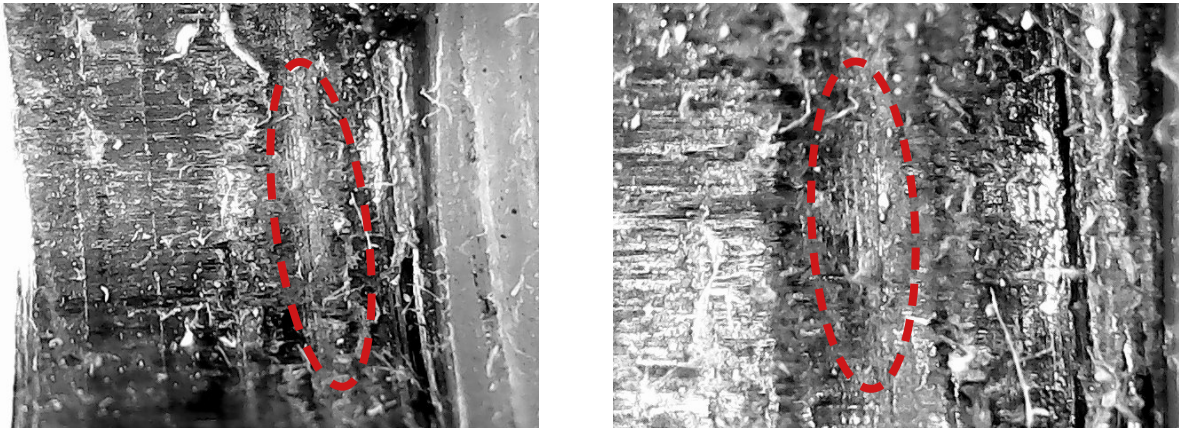
La observación visual reveló que la totalidad de los hilos de rosca habían sido cizallados. La superficie interior de la tuerca aparecía bastante homogénea, con bandas alternadas perpendiculares al eje del tornillo, que corresponden unas a los hilos de rosca cizallados y las otras al fondo de rosca. En toda la superficie se apreciaba la presencia de abundantes marcas en dirección axial (paralela al eje del tornillo).

Figura 9. Fotografías de detalle de los hilos cizallados de la tuerca (AN365-524A) de la sujeción delantera exterior del tren principal izquierdo

La observación con la lupa binocular permitió apreciar la presencia de marcas de rayado circunferencial (delimitadas con línea de trazo rojo en la figura 9) en varias zonas de la familia de bandas correspondientes a los hilos de rosca.

El examen de la tuerca del tornillo exterior delantero evidenció que en la cizalladura de sus hilos de rosca intervinieron dos mecanismos diferentes. Las marcas radiales que exhibía son indicativas de que durante el proceso de apriete del tornillo se aplicó un par de apriete superior al nominal, que inició un proceso de rotura por cizalladura en los hilos de rosca que los cizalló parcialmente. Es decir, no se produjo la cizalladura completa de la sección de los hilos de rosca, sino solamente de una parte de la sección. Debido a estos daños, la resistencia de la tuerca disminuyó. Aun así, la tuerca se mantuvo roscada al tornillo, hasta que se vio sometida a una carga axial, posiblemente inferior a su resistencia nominal, que produjo la cizalladura completa de los hilos de rosca.

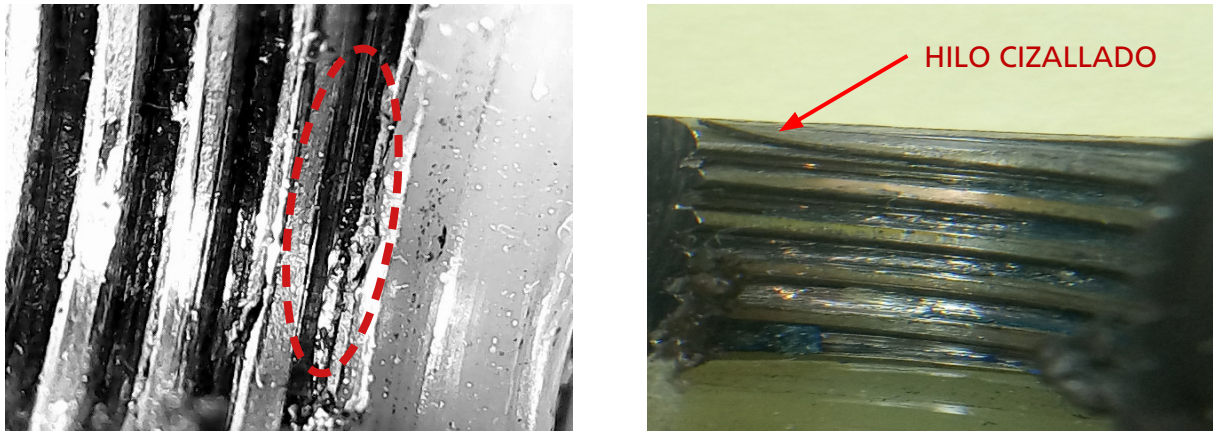
La observación visual no reveló ninguna anomalía evidente. La tuerca conservaba todos sus hilos de rosca, sin daños aparentes.

La observación mediante la lupa binocular reveló la existencia de marcas de rayado circunferencial (delimitadas con línea discontinua de color rojo en la figura 10).

Figura 10. Fotografía de detalles de las marcas circunferenciales en los hilos de rosca (izquierda) y del tramo cizallado del primer hilo de rosca

Se observó, asimismo, que el primer hilo de rosca (el más próximo a la cara de asiento de la tuerca) ya tenía un tramo que estaba cizallado.
