Informe técnico

A-020/2022

Accidente ocurrido el día 08 de abril de 2022, a la aeronave Tecnam 2002-RG, matrícula EC-XPU, en el aeródromo de Alhama de Murcia (Murcia, España)

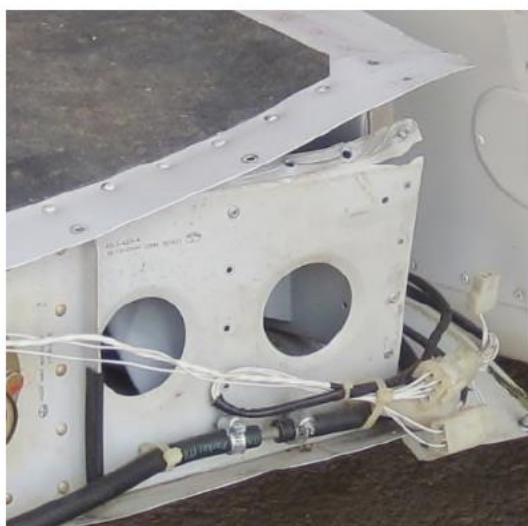
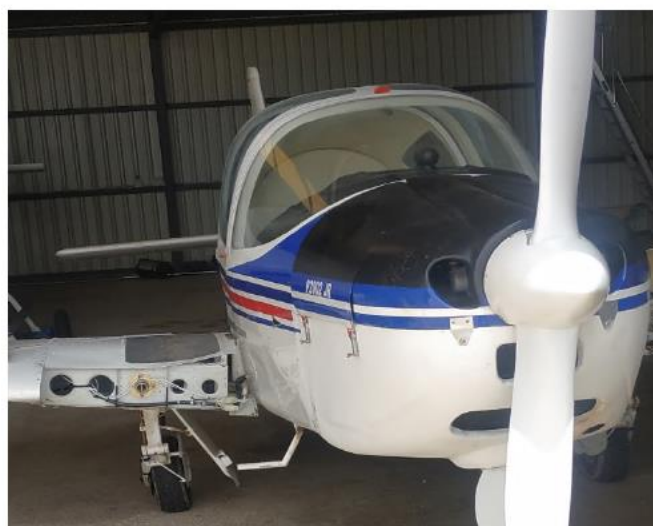
Los daños se localizaban en la zona del encastre del plano de derecho con el fuselaje y en la pata derecha del tren principal. Se identificaba un desplazamiento hacia arriba de la estructura de la pata derecha, pequeños desgarros y deformaciones en el larguero delantero del plano derecho, pérdida de remaches, deformación del revestimiento del extradós y una pérdida de combustible del tanque derecho. La pata estaba desplazada hacia la cabina y los daños se habían extendido hasta el fuselaje inferior que presentaba marcas de compresión.

Figura 2. Encastre plano derecho: daños en larguero, remaches y revestimiento

Los daños indican que el contacto se produjo con una componente muy vertical y con un leve alabeo hacia el lado derecho, siendo el tren derecho el primero que hizo contacto.

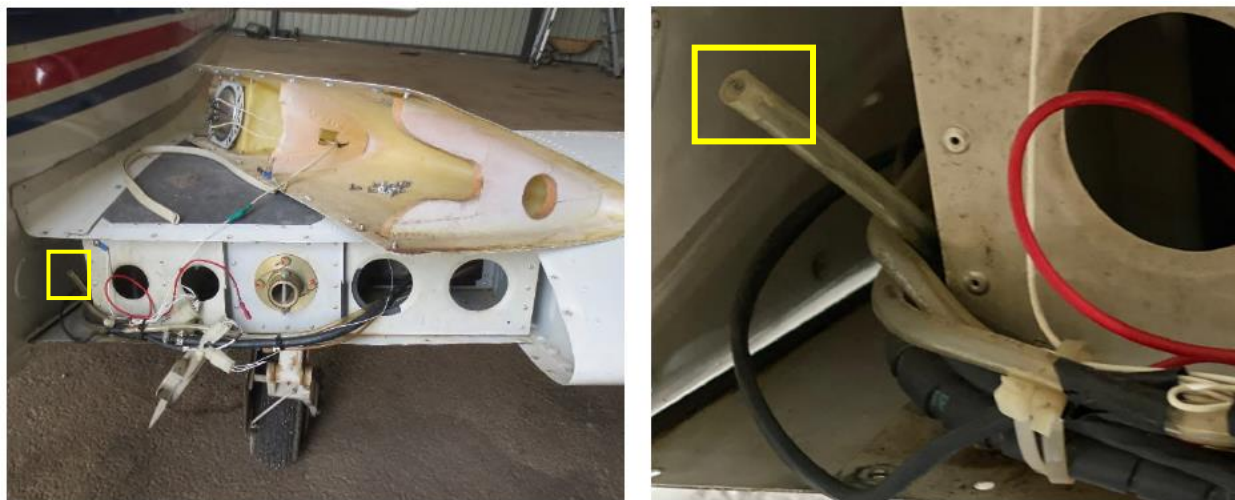
En la zona del encastre del plano izquierdo con el fuselaje se identificaba el extremo de una tubería de plástico, perteneciente al sistema de presión estática, que fue la que el aeroclub reportó en su informe de daños. El apartado 1.16.1 contiene información sobre la investigación realizada a esta tubería y al sistema pitot-estática.

Figura 3. Encastre plano izquierdo: extremo de tubería de presión estática

- Las dos tuberías de estática encontradas sueltas no se soltaron como consecuencia del accidente, sino que se habían dejado en ese estado a propósito. A este respecto, la investigación no ha podido confirmar en qué momento de la vida de la aeronave, el sistema de estática se configuró tal y como se encontró en la investigación.

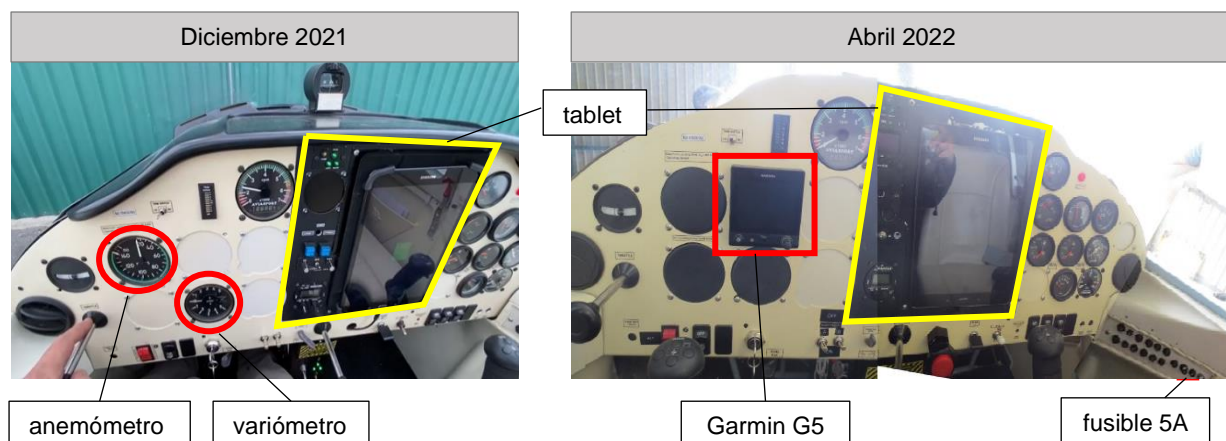
La aeronave fue vendida con una tablet, un anemómetro analógico y un variómetro analógico. En el momento del accidente, la aeronave mantenía la tablet, tenía un Garmin G5 nuevo y habían desaparecido el anemómetro y el variómetro analógicos, debido a que no funcionaban, según los nuevos propietarios.

Figura 4. Instrumentación EC-XPU

La revisión de la instalación de estos instrumentos mostró que el Garmin G5 era el único instrumento al que llegaban los tubos de presión dinámica y estática. A la tablet no llegaba ninguna tubería.

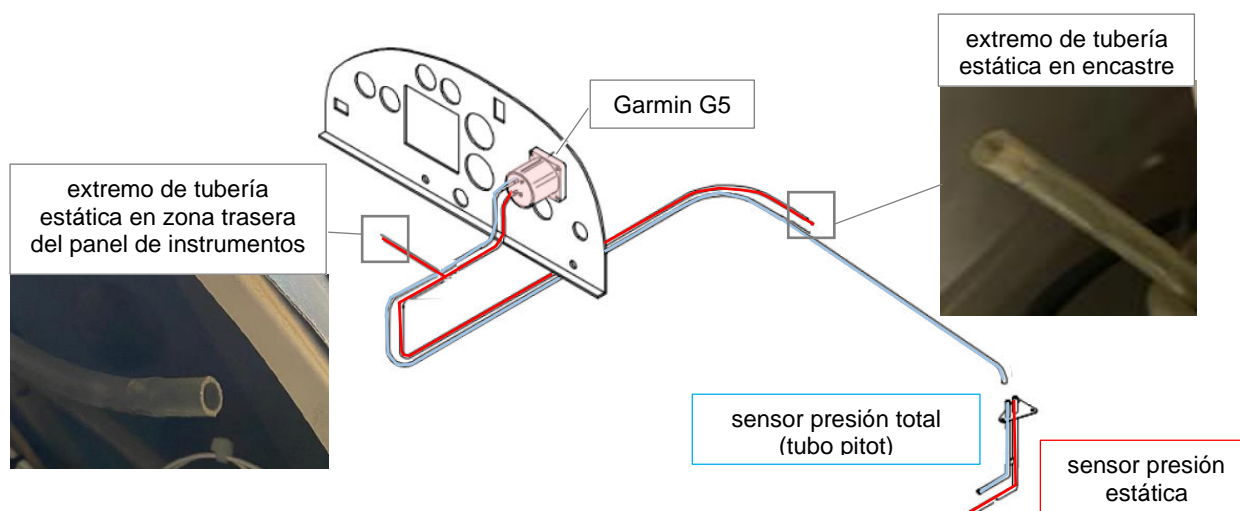
El sensor de presión estática no estaba unido a ninguna tubería. El trazado de la línea de estática tenía forma de Y, cuyos extremos se encontraban en el encastre del plano izquierdo con el fuselaje y detrás del panel de instrumentos. Estas dos tuberías flexibles se unían en la zona trasera del panel de instrumentos en una única que estaba conectada al G5. Esta línea, al igual que la anterior, estaba identificada. En el extremo del encastre no se identificaba ninguna otra tubería flexible que continuase hasta el sensor, con el que debería estar unido. En el extremo libre en la zona del panel de instrumentos tampoco se identificaba ninguna otra tubería de conexión de la que se hubiese soltado.

Figura 5. Trazado del sistema pitot-estática EC-XPU

- la falta de continuidad de la línea de presión estática desde el sensor hasta el encastre.
- la bifurcación en la línea de presión estática en la zona de cabina.

- La instalación del sistema de presión estática, si bien no era la adecuada, en cuanto a que no tomaba información del sensor y que tenía una bifurcación, tomaba datos de presión ambiente en dos compartimentos suficientemente protegidos del aire de impacto (encastre del plano con el fuselaje y espacio de cabina detrás del panel de instrumentos), como para proporcionar lecturas correctas.
