Informe técnico A-021/2020

Accidente ocurrido el día 6 de julio de 2020 a la aeronave EUROCOPTER AS350 B2 con matrícula EC-MVV en el término municipal de La Vasa i Fornols (Lleida)

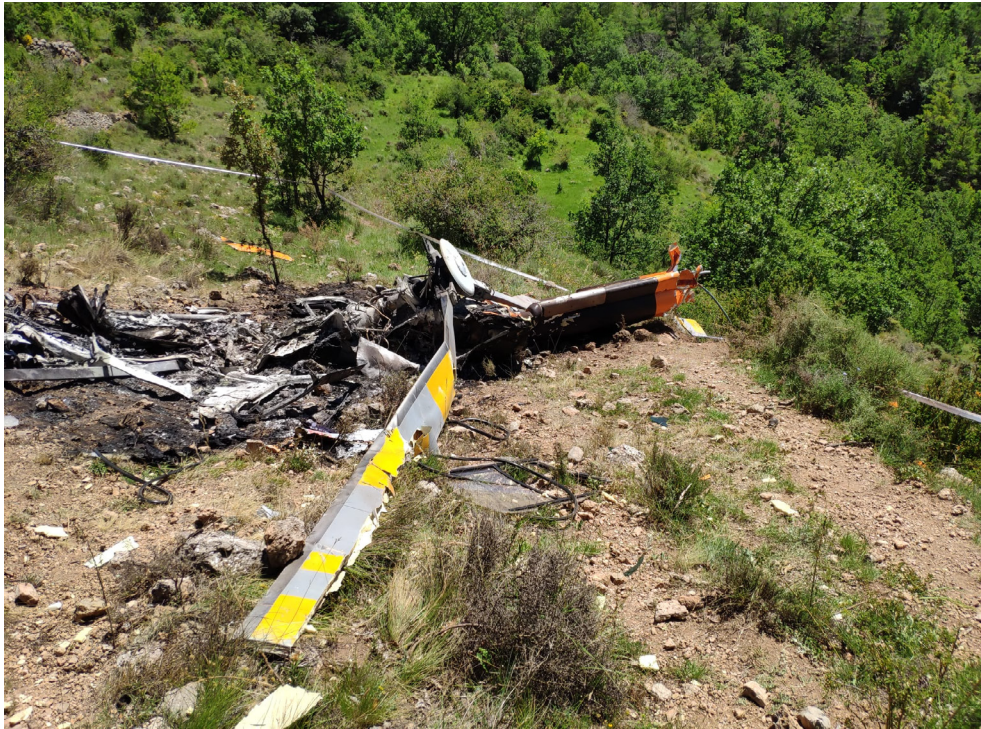
Figura 1. Posición final de la aeronave

El piloto decidió trasladarle al aeropuerto del que habían partido para que recibiera asistencia médica, por lo que descendió hacia una carretera próxima y sin llegar a posarse en el asfalto, le recogió e inició el traslado directo al aeródromo llevando rumbo 290°. Durante el vuelo, el helicóptero se precipitó contra el terreno en una ladera con una pendiente muy elevada y posteriormente se incendió, habiendo indicios de que el motor pudo haber tenido una pérdida de potencia previa.

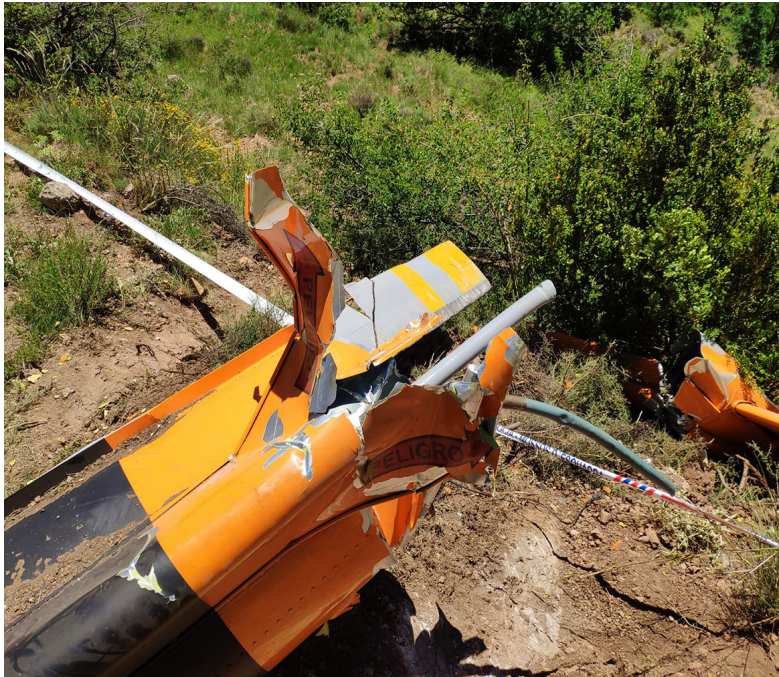
Figura 16. Cono de cola y estabilizador horizontal

Todo el conjunto del cono de cola se desprendió en el impacto y quedó junto al borde de un acantilado. El estabilizador horizontal quedó 3 m por debajo de los restos principales en un desnivel del terreno y el estabilizador vertical 1 m más abajo que el anterior.

Ambos elementos presentaban un golpe en el lado derecho.

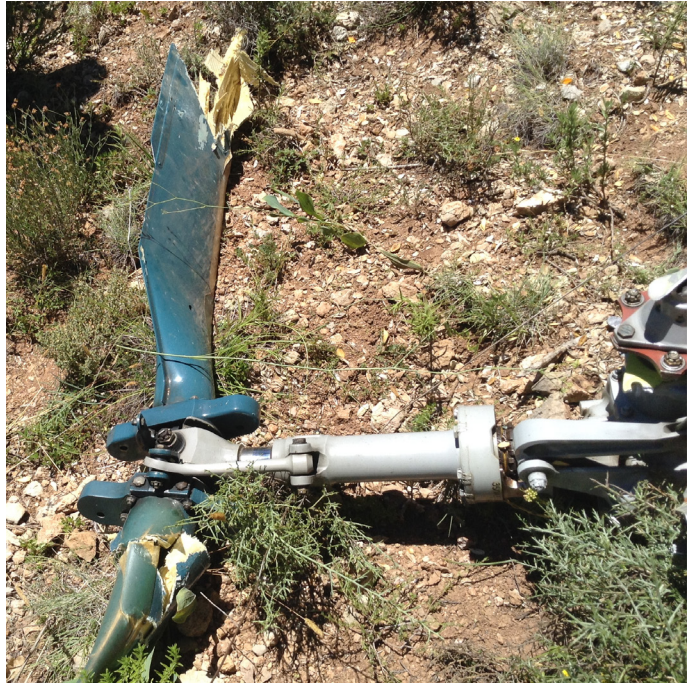
Figura 17. Rotor de cola

El rotor de cola está en otro repecho del valle, situado aproximadamente 20 m más debajo del resto del cono de cola.

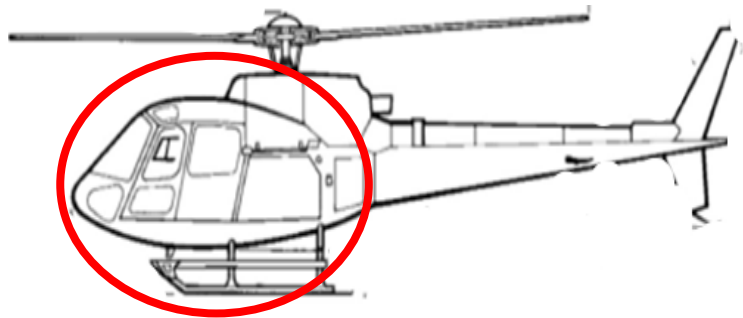
Figura 18. Zona afectada por el fuego

Después del impacto se declaró un incendio que afectó a la cabina del helicóptero (la cual resultó totalmente calcinada), al motor y a toda la zona situada por debajo de este y por detrás de la cabina.

El cono de cola, los estabilizadores y el rotor trasero fueron las únicas partes que no resultaron afectadas por el incendio

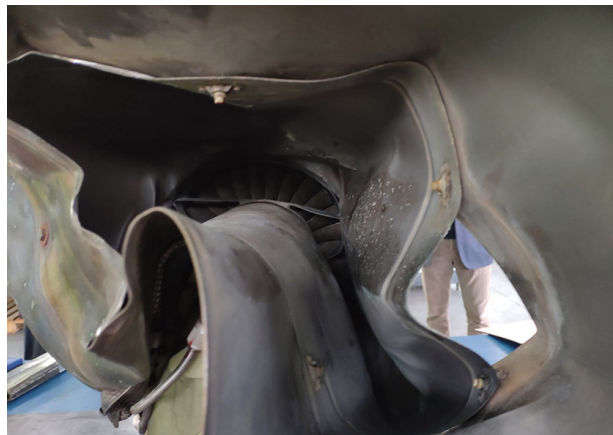
Figura 19. Tobera de escape

- La tobera de salida aplastada por el impacto.
- El motor estaba quemado por fuera, pero no había estado sometido a un fuego intenso. En la zona en la tobera tenía un color azulado.
- La zona de accesorios estaba parcialmente quemada.
- El tornillo del compresor de entrada estaba levantado. La parte inferior estaba deformada.

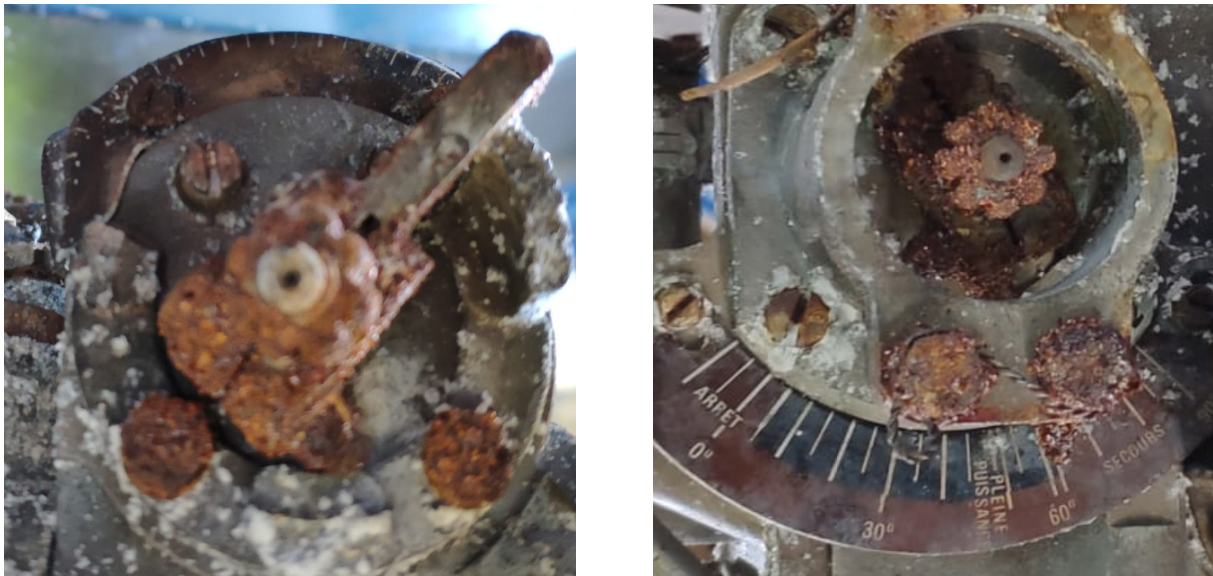
Figura 20. Posición del anticipador

En la unidad de control de combustible (FCU) la posición de la palanca de aceleración estaba en la posición de 60° dentro del arco verde (entre máxima potencia y velocidad de seguridad). El anticipador estaba en la posición de cero. Sirve para controlar por adelantado la posición del colectivo y ajustarla. Si este falla, se compensa automáticamente con las revoluciones de N2, por lo que se puede considerar que esto es irrelevante.

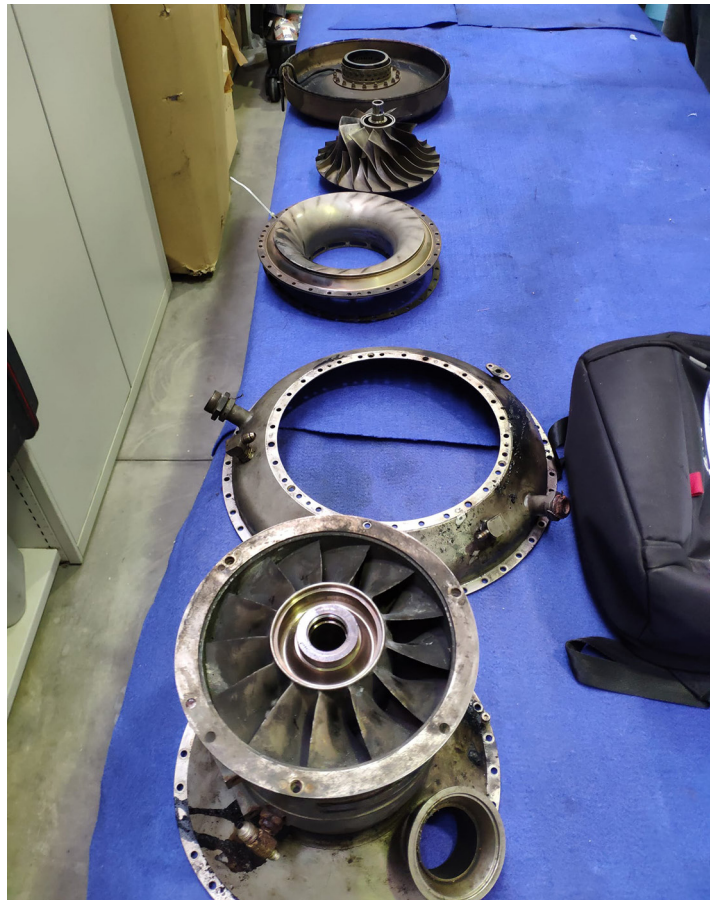
Figura 21. Despiece durante la revisión

- Se sacó el filtro de aceite de motor y se constató que estaba quemado.
- Se quitó la válvula de mariposa (*bleed valve*) y presentaba buen aspecto.
- El tornillo trasero de fijación del módulo 2 estaba partido.
- Se separó la zona de la tobera del conjunto.
- Al desmontar el módulo 2, se vio que el par de apriete de los tornillos era correcto. El módulo estaba bloqueado, es decir no giraba y se constató que estaba quemado. Muy probablemente a causa del fuego tras el impacto.

- También se observó que dentro del mismo había viruta. Parecía como si se hubiera bloqueado el módulo M3 primero y como consecuencia de ello se hubiera bloqueado de repente el módulo 2. Este módulo gira a 53000 rpm por lo que una parada repentina genera mucha energía.

- Una vez desmontados tanto el módulo M2 como el módulo M3 se observó que todo estaba bien, que no había roturas en ninguno de los álabes y que lo que se había observado en la inspección boroscópica eran sombras debidas a la posición del visor.
